福島第一原子力発電所現地確認報告書

- 1 確認日
令和3年1月13日（水）
- 2 確認箇所
4号機タービン建屋東側（No. 56サブドレンピット近傍）
- 3 確認項目
No. 56サブドレンピットの水位計異常
- 4 確認結果の概要

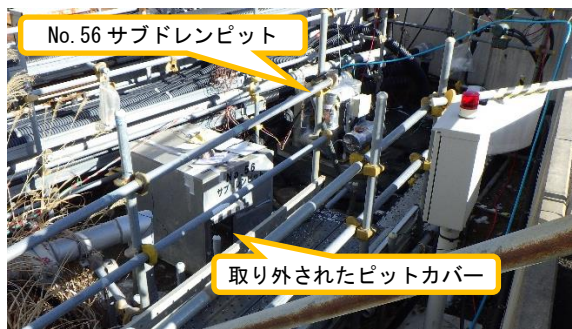
- ・水位計が機能しなくなった理由としては、ピット内の地下水が凍結したためであり、現場確認時には温水を用いたピット内の融氷作業が実施されていた。（写真1）
- ・東京電力によると、今後、ピット内に循環ポンプを仮設置し、地下水を流動させることでピット内の凍結抑制を図ることや、ピット凍結防止対策としてヒータの設置についても検討するとのことであった。

(写真1-1)
No. 56 サブドレンピット周囲
の状況

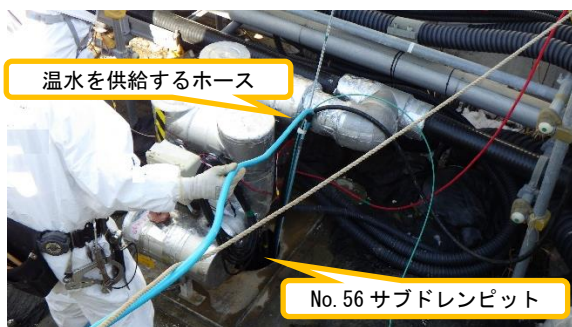
(写真1-2)
融氷作業の実施状況
