福島第一原子力発電所現地確認報告書

令和3年1月14日（木）

G3西タンクエリア

G3西タンクエリア配管フランジ部からの漏えいの対応状況

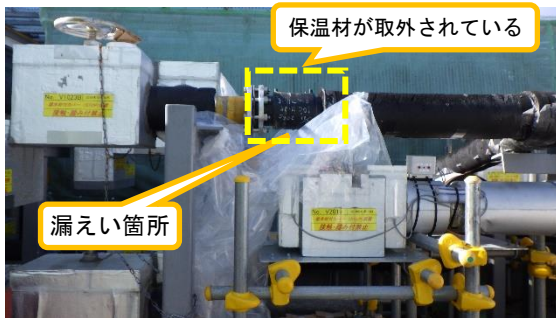
- ・前回確認時は、漏えい状況の確認のため、漏えいがあった配管フランジ部の保温材が取外されていたが、本日は当該配管フランジ部の保温材が取付けられていた。（写真1）
- ・また、配管敷設箇所周辺には新たに土嚢が設置されていた。（写真2）
- ・東京電力によると、当該フランジ部のパッキンが劣化していたことから、12月18日にパッキンの交換を実施し、保温材を取付けたとのことであり、土嚢については12月17日の午後に設置したとのことであった。
- ・目視確認した範囲では、配管周辺で新たな漏えいはなかった。

(写真 1 - 1)
漏えい箇所の状況
前回 (12月17日) 撮影

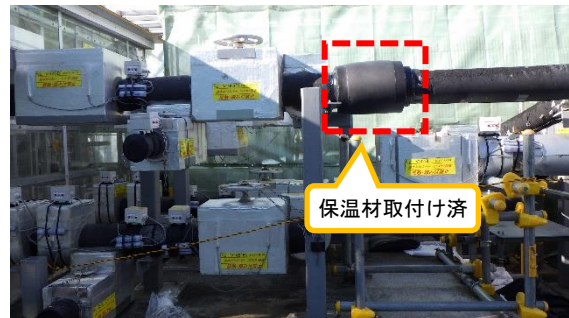
(写真 1 - 2)
同左
今回撮影

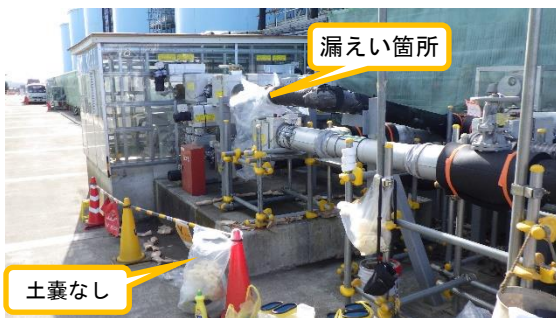
(写真 2 - 1)
漏えい箇所周辺の状況
前回 (12月17日) 撮影

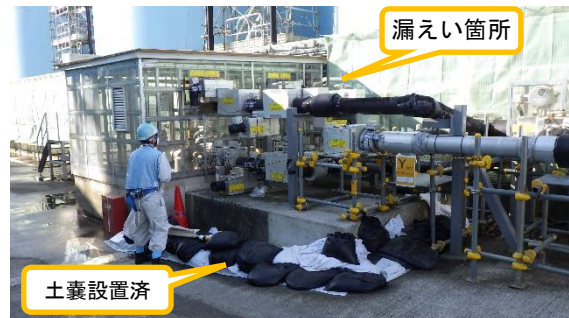
(写真 2 - 2)
同左
今回撮影
