## 福島第一原子力発電所現地確認報告書

令和3年1月21日（木）

2号機燃料取出し用構台設置に向けた準備工事の進捗状況

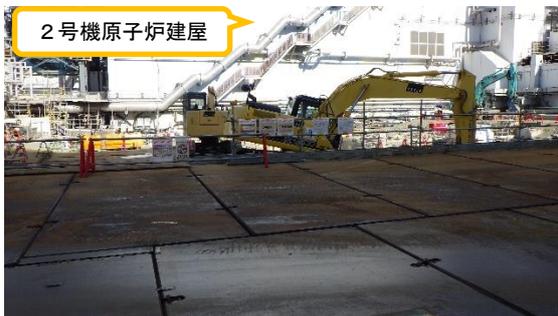
- ・ 現地確認時、2号機原子炉建屋南側ヤードでは地盤改良工事の支障となるコンクリート基礎の撤去作業やガレキ等が収納されているコンテナの搬出作業が行われていた。（写真1）
- ・ 6号機北西側の詰込み済みコンテナ仮保管エリアでは、作業は実施されていなかったが、前回確認時（令和2年11月27日）よりも仮置きされているコンテナ数が増加していた。なお、一部を除きコンテナは2段積みで保管されており、確認した範囲で保管状況等に異常はなかった。（写真2）

(写真1-1)  
2号機原子炉建屋南側ヤードの状況  
(南側から撮影)

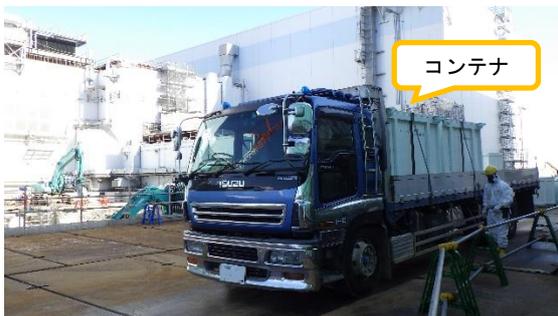
(写真1-2)  
ガレキ等が収納されているコンテナ  
の搬出作業の状況

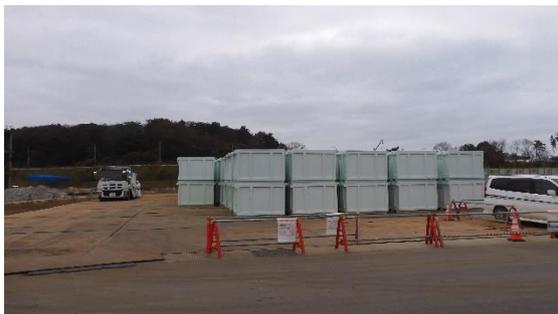
(写真2-1)  
コンテナの仮保管状況  
(南側から撮影)  
(前回撮影：令和2年11月27日)

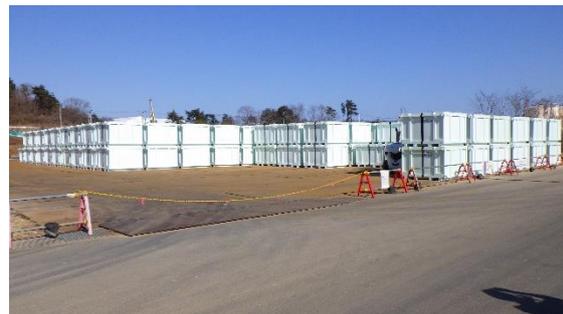
(写真2-2)  
コンテナの仮保管状況  
(南西側から撮影)  
(今回撮影：令和3年1月21日)
