## 福島第一原子力発電所現地確認報告書

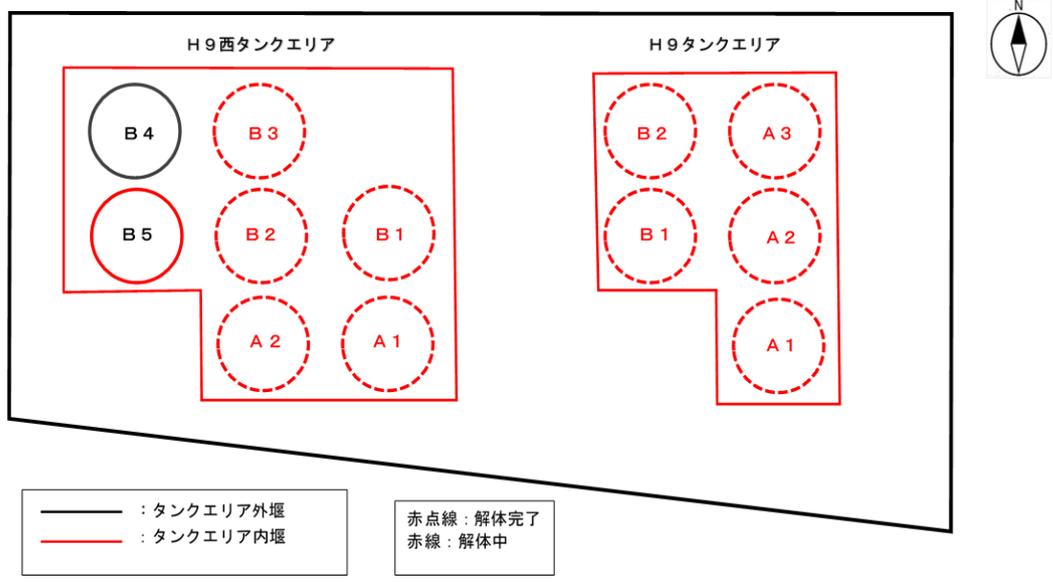
(図2) H9、H9西タンクエリア概略配置図

- 1 確認日  
令和3年1月29日（金）
- 2 確認箇所  
H9タンクエリア、H9西タンクエリア
- 3 確認項目  
H9及びH9西タンクエリアのフランジ型タンク解体工事の進捗状況
- 4 確認結果の概要  
前回（令和2年12月23日）に引き続き、H9及びH9西タンクエリアのフランジ型タンク解体工事の進捗状況を確認した。（図1）
  - ・ H9タンクエリアではフランジ型タンク全12基のうち10基の解体が完了しており（前回確認時：解体完了5基）、現地確認時には、H9西タンクエリアにおいて、B5タンクの2段目まで解体が進捗していた。（図2、写真1）
  - ・ タンクの解体が終了したエリアでは仮堰が解体されているエリアがあった。（写真2）
  - ・ タンクエリアの東側には解体作業で発生した放射性廃棄物が詰められたコンテナが積み重ねられていた。（写真3）

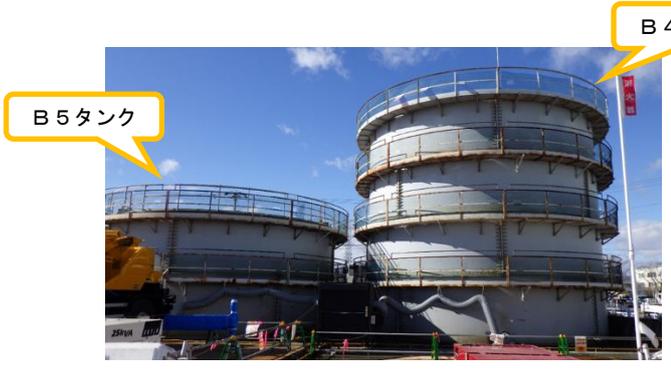
(写真1)  
 H9西タンクエリアの状況  
 (東側から撮影)

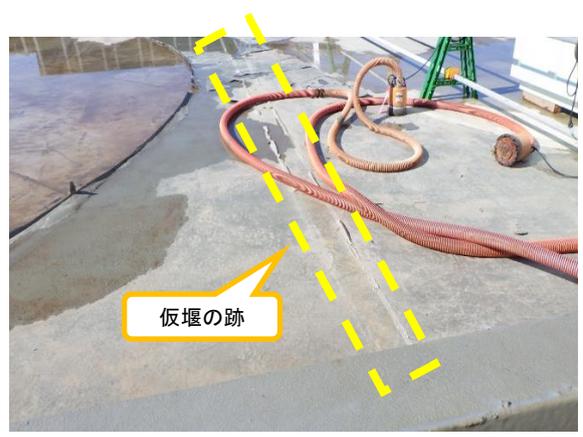
(写真2-1)  
 解体された仮堰の跡  
 (H9タンクエリア)

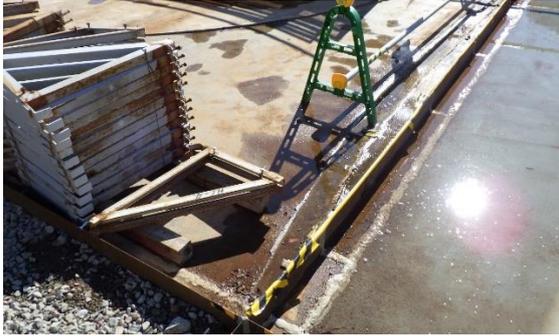
(写真 2 - 2)  
解体される前の仮堰の様子  
(H9 西タンクエリア)

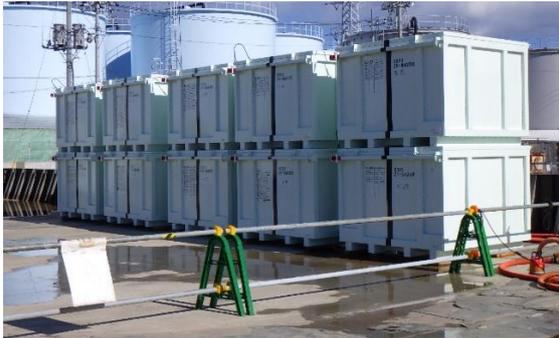
(写真 3)  
放射性廃棄物が詰められたコンテナ
