## 福島第一原子力発電所現地確認報告書

令和3年2月10日（水）

Eタンクエリア

Eタンクエリアのフランジ型タンク解体工事の進捗状況

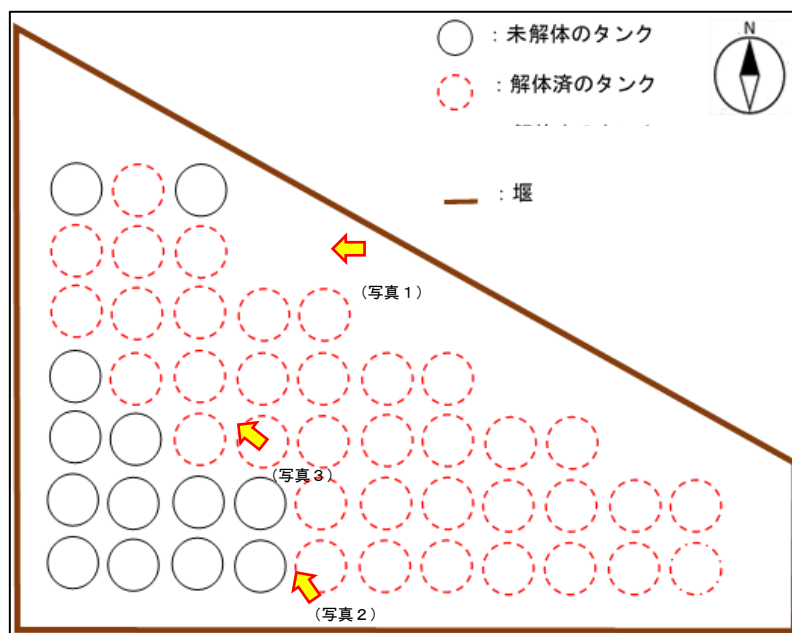
(図 2) Eタンクエリア配置図

- ・フランジ型タンク全49基中、36基のタンクの解体が完了していた。（前回確認時：26基完了）。（図2、写真1）
- ・EタンクエリアのD1、D2タンクのRO濃縮水の残水移送が進められている。特にD1タンクエリアはスラッジが多いため、攪拌を行い、フィルタユニットによる浄化を実施してから残水を回収するとしている。本日の現場確認時には作業は行われていなかったが、スラッジを取り除いた後の残水をタンク車へ移送するためのホースが設置されていた。（写真2）
- ・Eタンクエリアにおいて新技術として導入されたタンク内面をレーザー除染する装置はエリア北西に設置されていた。なお、現場確認時作業は実施されていなかった。（写真3）

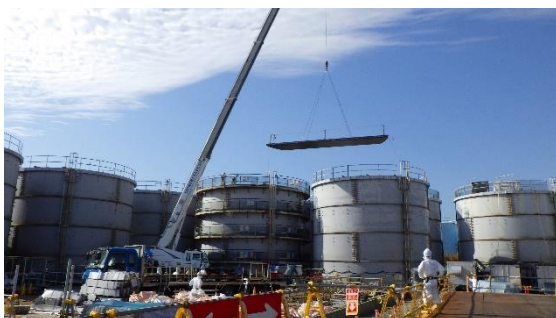
(写真1-1)  
タンク解体作業の状況  
(北東側から撮影)  
(令和2年11月18日撮影)

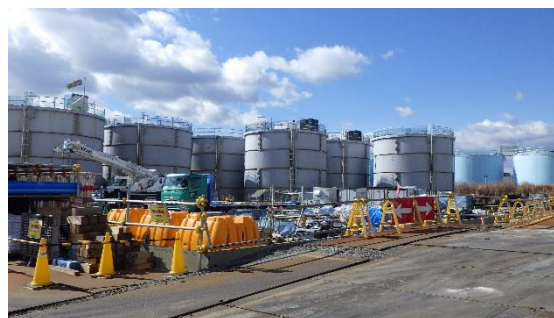
(写真1-2)  
タンク解体作業の状況  
(北東側から撮影)  
(令和3年2月10日撮影)

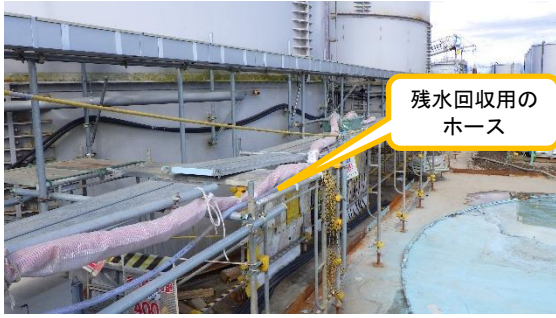
(写真2)  
残水回収用のホース  
耐圧ホースの上にさらにカバーを  
被せて二重化されていた。

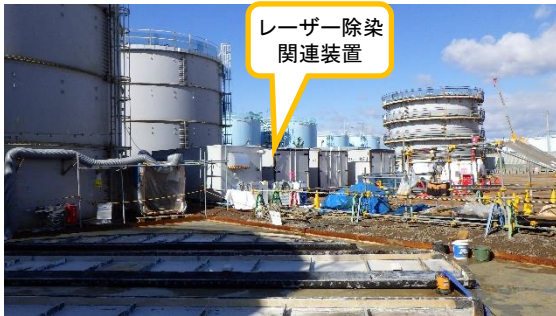
(写真3)  
レーザー除染関連装置等の状況  
(東側から撮影)
