2月13日の地震対応状況について

2021年2月25日

東京電力ホールディングス株式会社

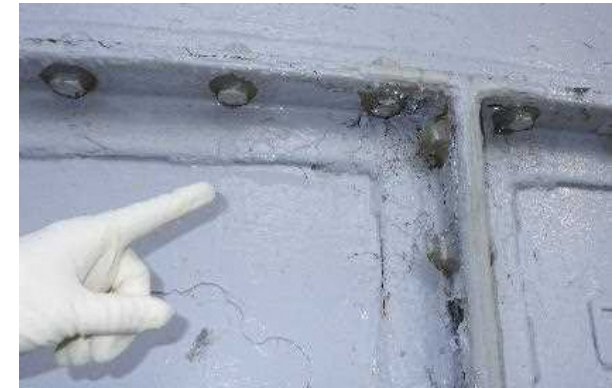
5/6号機FタンクエリアH3タンクフランジ下部からの漏えい

概要：5カ所合計で鉛筆芯約1本分の漏えい、堰内にとどまっており、外部への影響はなし。

モニタリングポスト・敷地境界ダストモニタ・構内排水路モニタ・海水モニタに有意な変動なし。貯留水は5 / 6号機滞留水及び淡水化装置の戻り水。

対応：2月15日午前8時15分頃、当該漏えい部位より水位を下げ、漏えい停止。今後、修理予定

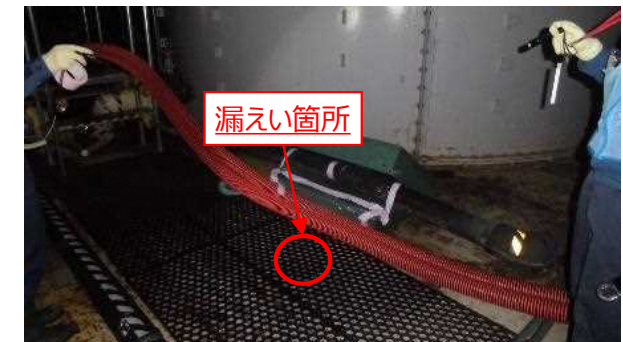
5/6号機FタンクエリアI7タンク上部フランジ部漏えい

概要：FタンクエリアI7タンク上部フランジ部からの漏えい（1滴/3秒程度、直ちに受けを設置し水溜まり無し）。水位を下げるため内包水を移送する系統を構成したところ午後7時4分頃、移送系統から漏えい（ $3\text{m} \times 4\text{m} \times 1\text{mm}$ 、 $1\text{m} \times 1\text{m} \times 10\text{mm}$ ）

対応：系統構成を中止し移送系統からの漏えい停止（I7タンクは継続中）、I7タンク・移送系統ともに受け設置済み、漏えい水は回収済

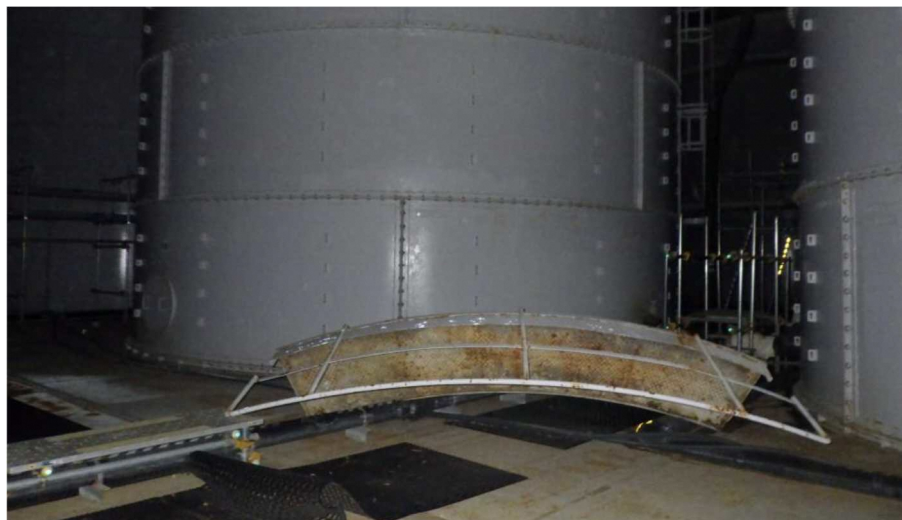
5/6号機Fタンクエリアでフランジタンク歩廊落下

- ・発生（確認時刻）：2月14日午前4時30分頃
- ・概要：Fタンクエリア（J3,J4,J5,J6,I2,I3,I7,H4）8基のフランジタンクで9カ所の歩廊が落下
- ・対応：立ち入り制限を実施済み。ケガ人やタンク等の破損は無し。今後、修理予定。

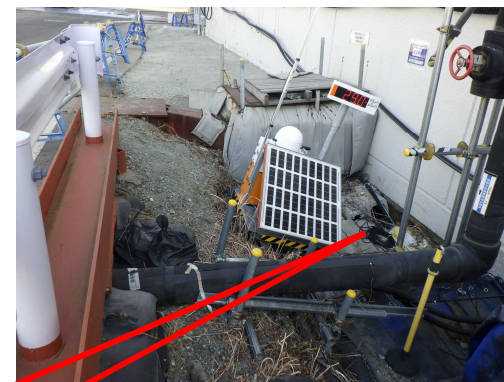
陥没箇所

滞留水移送ライン周辺の陥没

- ・発生（確認時刻）：2月14日午前10時54分頃
- ・概要：高温焼却炉建屋（HTI）へ向かう滞留水移送ラインの内、高温焼却建屋付近のライン周辺の地面が陥没していることを確認。水漏れ等は現時点で確認されていない。
- ・対策：滞留水移送ラインの系統を切り換えているため、運転に影響はない。また、今後、詳細に現場調査するとともに、損傷等があった場合は、速やかに対策を講じていく。

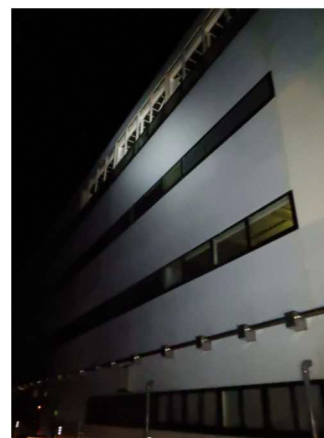
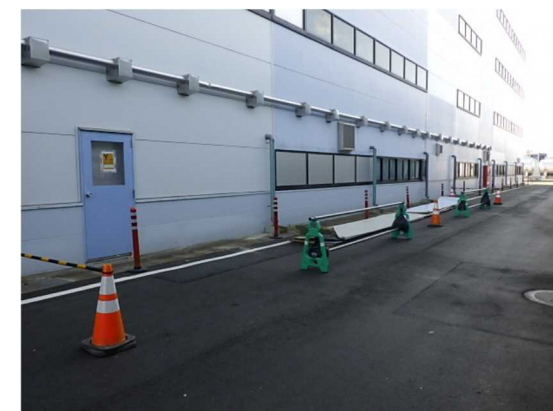
大型メンテナンス建屋北側壁面パネルが落下

- ・発生（確認時刻）：2月14日未明
- ・概要：大型メンテナンス建屋北側壁面パネルが落下しているのを確認、現地を立入制限している。また、落下する可能性のあるものは、仮固定を実施。（けが人なし）
- ・対応：今後修理予定

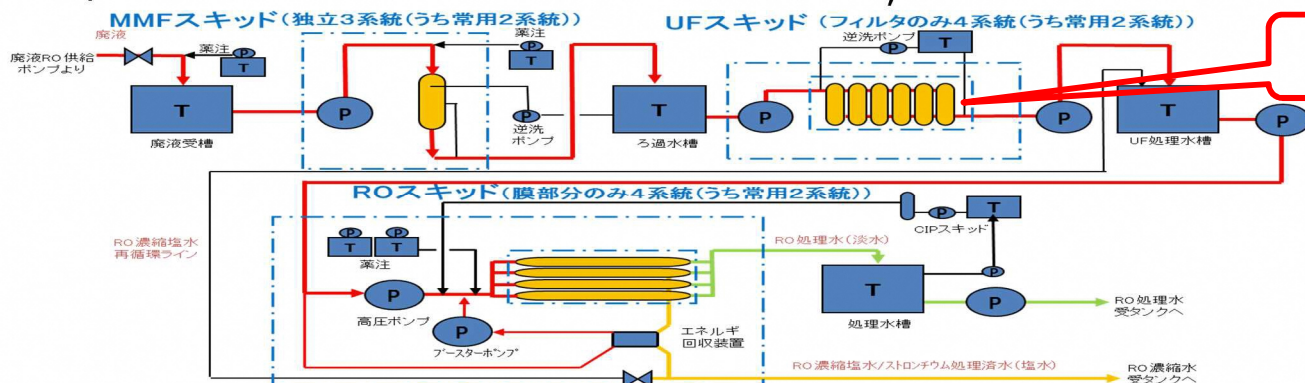
淡水化装置（RO-3）のフィルタ（UF-2-2）からの滴下（養生内）

- ・発生（確認時刻）：2月14日午前10時18分
- ・概要：主配管とドレン配管の融着部より2～3滴/秒の滴下あり、ただし養生内に留まっている。漏えい水（約15リットル）の回収完了。環境への影響なし。
- ・対策：主配管当該部の前後弁を閉操作実施。
- ・その他：当該系統は4系統のうち2系統使用, 2系統予備のためRO-3の運転への支障はない。

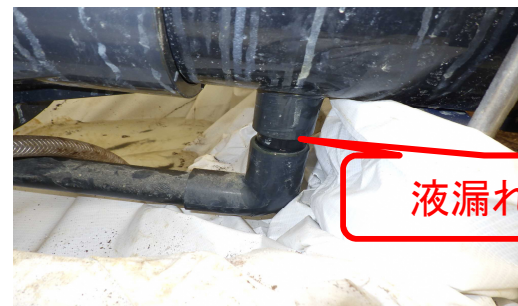
主配管当該部の前後弁を閉操作実施

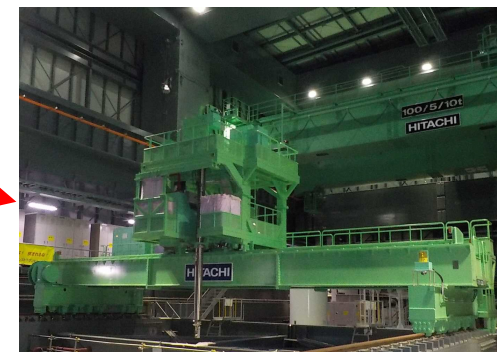
天井クレーン
(地震前撮影)

4号機原子炉建屋天井クレーンから油滴下

- ・発生（確認時刻）：2月14日午前1時43分頃
- ・概要：4号機原子炉建屋天井クレーンから油滴下を確認。漏えい範囲は約40cm×30cm×1mmと限定的であり環境への影響はなし。
- ・対応：クレーンは休止中で拭き取りにて対応済み。3月予定の定期点検にて確認予定。

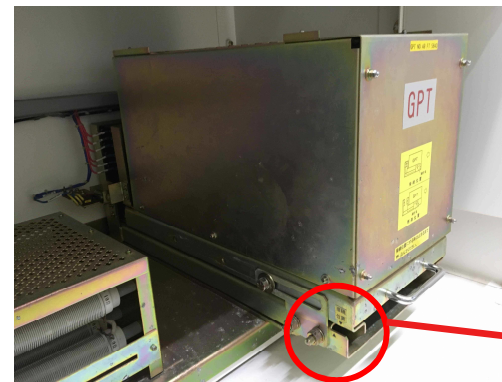
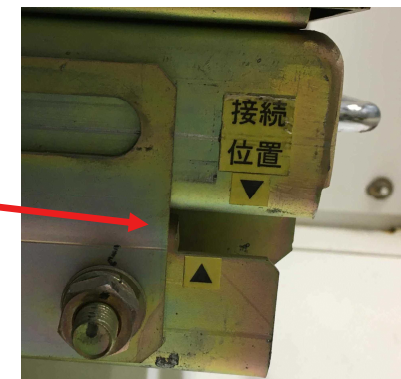
所内共通P/C（パワーセンター）3B電圧不足警報の誤発報

- ・発生（確認時刻）：2月14日午後3時頃
- ・概要：不足電圧を検出する装置（GPT変圧器）が地震により断路位置となったため誤動作
- ・対応：2月16日、所内共通P/Cを停止し点検実施。GPT変圧器を正常位置に戻し復旧済み。

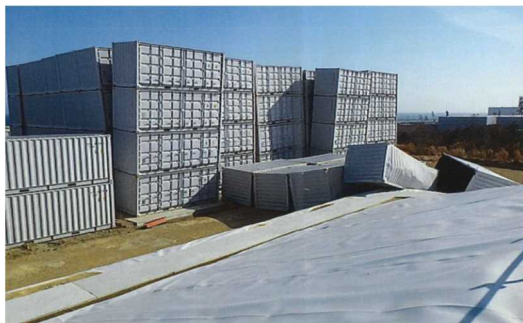
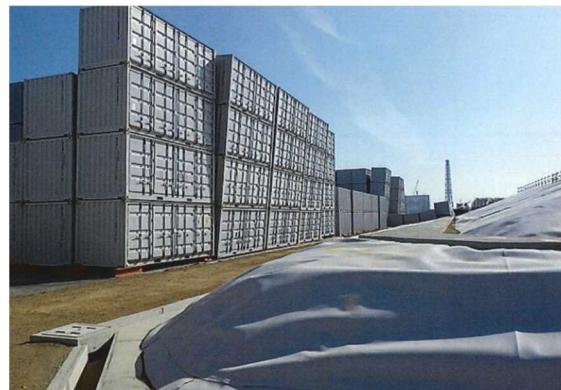
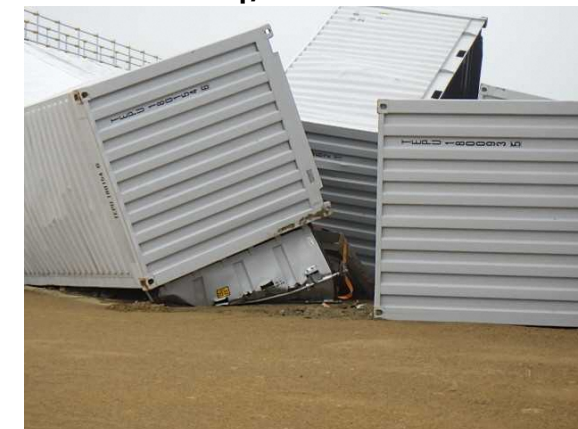
瓦礫保管エリア一時保管施設でのコンテナ傾き及び転倒

- ・発生（確認時刻）：2月14日午後1時51分頃
- ・概要：瓦礫保管エリア一時保管施設（AAエリア）の瓦礫コンテナの一部が転倒及び傾き（転倒2箇所、12台程度、傾き数箇所、10列程度）
内容物は除染済みのフランジタンク片であり汚染やダストの飛散なし。（2/16測定）
内容物の表面汚染密度 $< 1.0 \text{ Bq/cm}^2$ 付近のダスト濃度 $< 1.7 \times 10^{-5} \text{ Bq/cm}^3$
- ・対応：現地に立入制限、今後修復予定

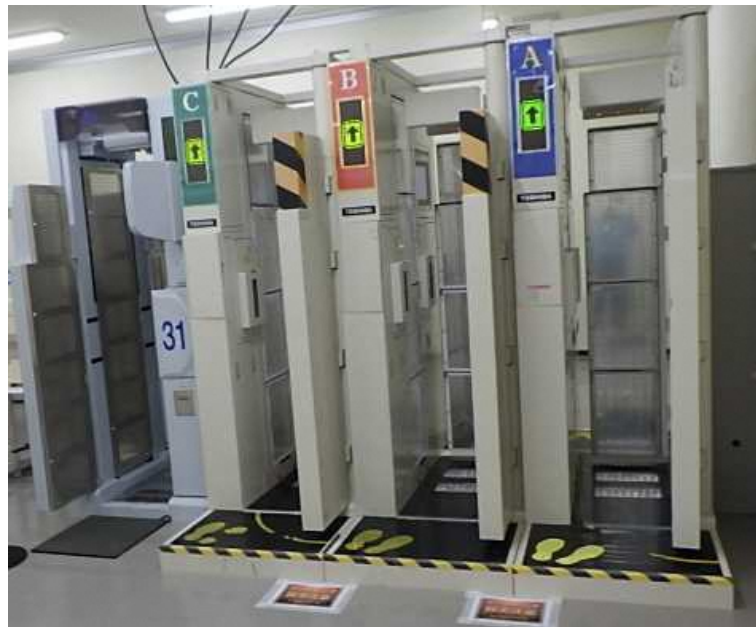
免震重要棟(地震前撮影)

体表面汚染モニタ動作不能

- ・発生（確認時刻）：2月14日未明
- ・概要：入退域管理施設（3台）、免震重要棟（3台）、車両スクリーニング場（1台）の体表面汚染モニタ動作不能（地震に伴い位置センサーのリセットが必要となったもの等）
- ・対応：動作不能時は残りのモニタに加え手サーベイにより対応。車両スクリーニング場以外は全台復旧済み（午後3時頃）。車両スクリーニング場の体表面汚染モニタは2月16日復旧済み。

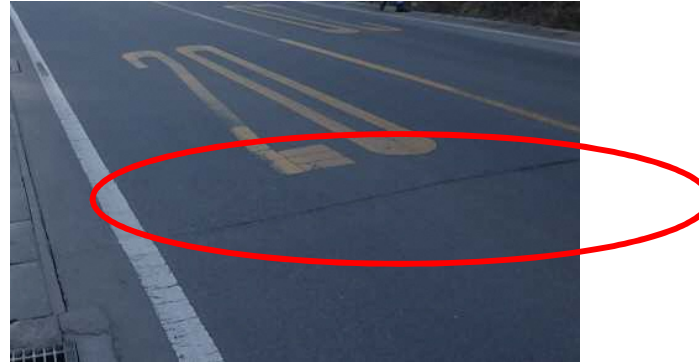
5号機西側道路亀裂

- ・発生（確認時刻）：2月14日午後2時40分頃
- ・概要：5号機西側道路亀裂を確認
- ・対応：車両の通行に問題なし（必要に応じて補修）

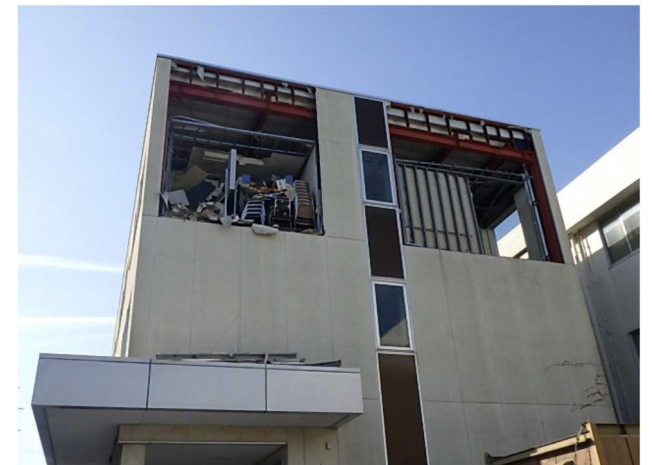
協力企業棟外壁および天井パネル落下

- ・発生（確認時刻）：2月14日未明
- ・概要：協力企業棟外壁および天井パネルが落下しているのを確認し、現地を立入制限している。（けが人なし）
- ・対応：今後修理予定

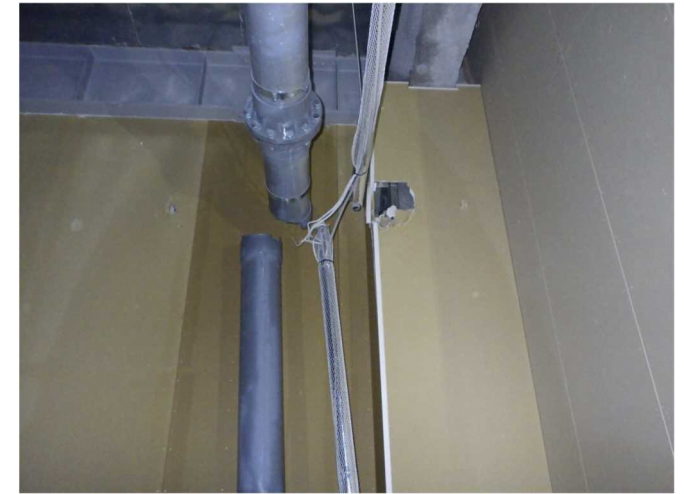
大型休憩所8階給水管配管損傷

- ・発生（確認時刻）：2月14日未明
- ・概要：大型休憩所8階給水配管が損傷し水漏れが発生。配管が損傷したため、給水ができなくなった。そのため、バルブを閉じることで、損傷箇所を切り離し仮復旧（午後0時30分頃）した。（給水配管は右側）
- ・対応：今後修理予定

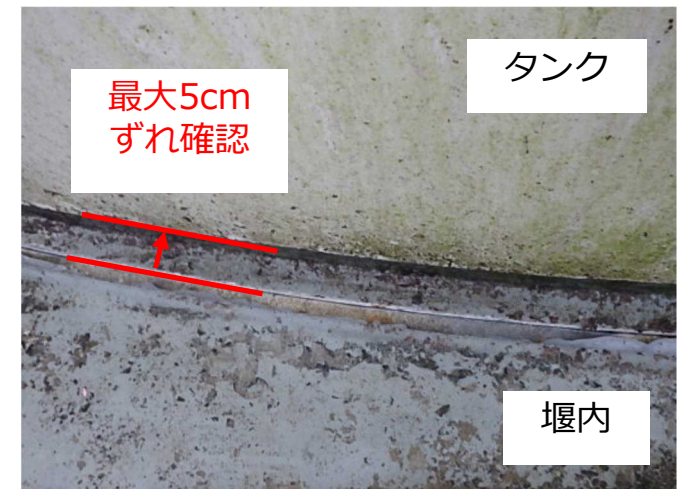
増設/高性能ALPSサンプルタンク・処理水タンクの位置ずれ

概要：増設ALPSサンプルタンク1基（全3基）、高性能ALPSサンプルタンク2基（全3基）にタンクの位置ずれ（最大5cm）を確認。目視点検により、タンク及び周辺配管（PE管）に有意な変形がないこと及び漏えいがないことを確認。

処理水タンクについてもDエリア等においてタンクの位置ずれを確認。同様に目視点検によりタンクに有意な変形や漏えいが無いこと及び接続配管等に漏えいがないことを確認。

対応：今後、サンプルタンクについては処理水移送時に運転圧力における漏えい確認を実施予定。処理水タンクについては、連結管の変異量を計測予定。

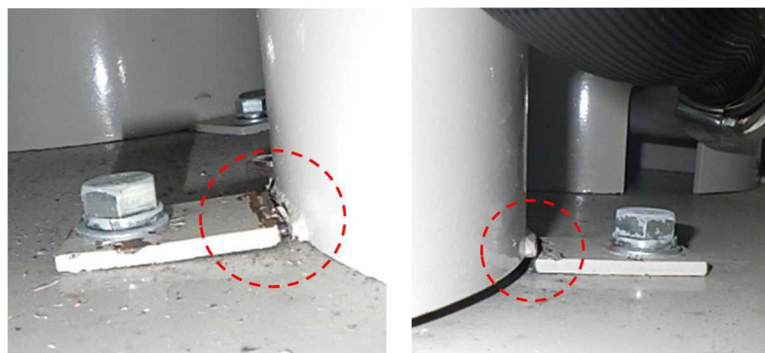
- 発生（確認期間） 2月14日～2月20日
- 概要 吸着槽(A-1)の損傷(2箇所)とバッファタンクの配管接続部に損傷を確認。地震により、吸着槽(A-1)の下部固定部が割れたことにより揺れが発生。揺れた吸着槽(A-1)が隣接するバッファタンクの配管接続部に接触し、配管接続部の割れが発生。割れのある配管接続部から窒素が漏れ、流量変動が起きたものと推定。
- 対応 復旧対策については検討中。今後修理予定

①損傷箇所（継手の付け根が割れ）

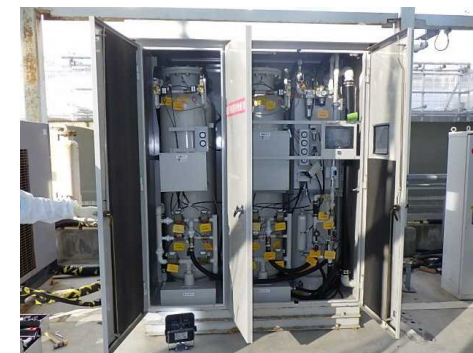
②損傷箇所（固定部割れ）
