福島第一原子力発電所におけるその他取組みとトラブルの対応状況について

1 その他取組み P. 2~3

2 トラブルの対応状況 P. 4~17

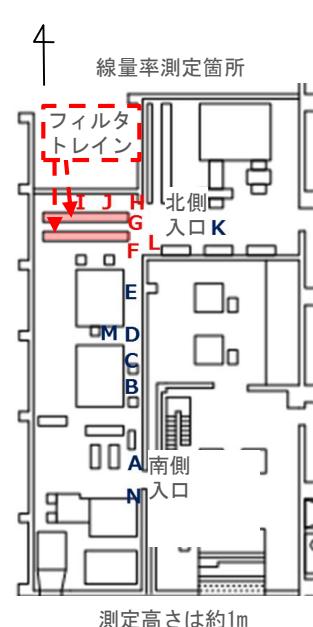
1号機の予備調査結果（参考値：8月25日測定）

- ・1・2号機のSGTS室内において、本調査を実施する前に、SGTS室内のロボットの可動範囲を確認しました。併せて、現時点におけるSGTS室内の雰囲気線量を測定しました。
- ・常用ガス処理系(以下、SGTS)フィルタトレイン周辺で高線量を確認しました。本調査に向けて調査方法を検討します。

測定点	線量率 (mSv/h)
A	5.1
B	16.6
C	110
D	150
E	310
F	1050
G	2050 3050 (床面)
H	1270
I	1620
J	1040
K	50
L	1060
M	160
N	6.76

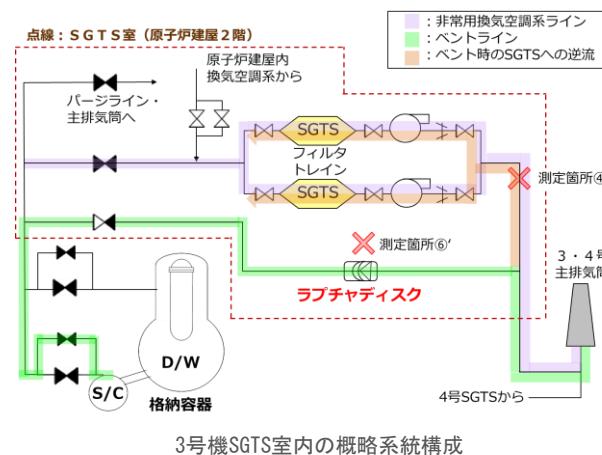
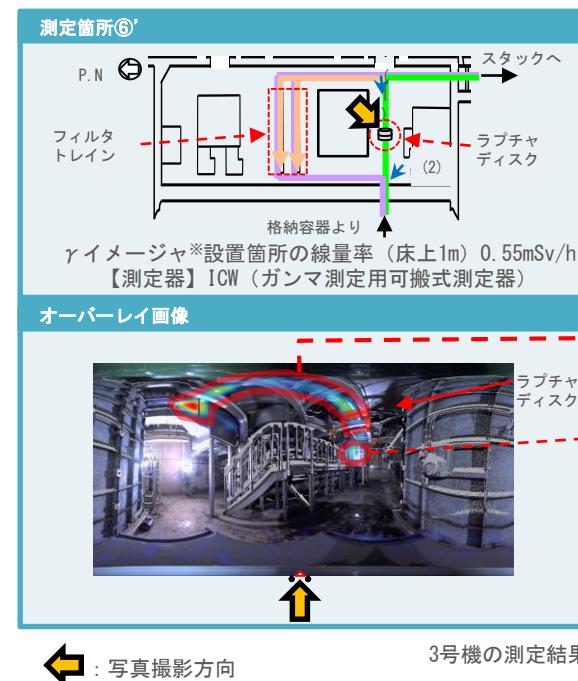
非常用ガス処理系(以下、SGTS)室内の複数点にて γ イメージヤを用いた線量分布を測定しました。

SGTSフィルタトレインにつながる配管に汚染を確認し、逆流があったことが明確になりました。

今後は、SGTSフィルタトレインを開放し、スミア採取など、汚染の状況確認のための調査を実施します。

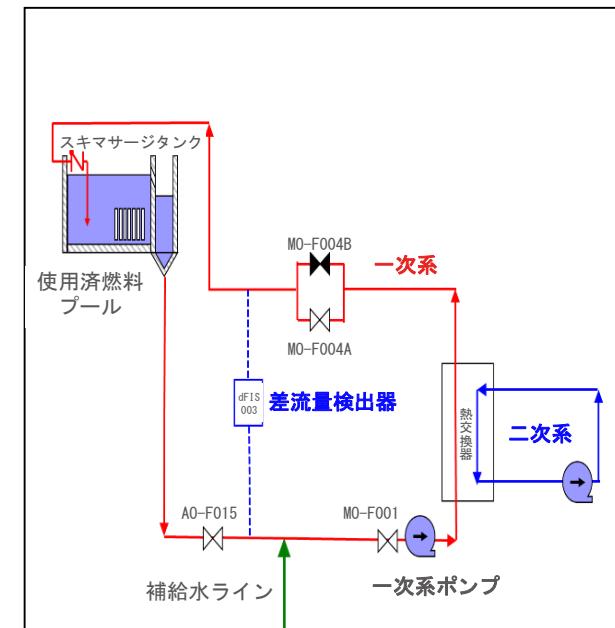
2号機SFP循環冷却設備の系統概要

2020年8月20日午後2時20分、当社当直員において、2号機使用済燃料プール（以下、SFP）スキマサージタンク水の補給操作を実施したところ、「一次系差流量大」の警報が発生しインターロックにより運転中のSFP一次系ポンプ（B）が停止しました。

その結果、免震重要棟の操作者1名、現場の操作者1名の体制で、手順書の確認を怠りインターロックの除外操作を行わないまま、現場にてSFPスキマサージタンク水の補給操作を行ったため、「一次系差流量大」のインターロックが動作し、運転中のSFP一次系ポンプ（B）が停止し、誤った操作となっていました。

1. 当直長は、各操作における操作体制を確立し、管理・監督する。声かけ等により、操作に支障がないことを監視します。
2. 当直長は、各操作のCBA(Check Before Action)時において、エラーの前兆が排除されているか等、操作におけるリスクが排除されていることを確認します。
3. 当日の追加となる当直自主操作についても、PTW※操作などと同様に、当日の全体の操作予定に記載し、明確にする（ホワイトボード等）。そのうえで、別作業の進捗もふまえて操作時期の再調整が必要か当直長が判断します。
4. 操作指揮者は、操作開始前に当直長へ報告します。
5. 運用部の幹部は、当直があるべき体制・操作に基づいて愚直に実施していることを、適宜、確認する。毎月実施しているMO※の中で、確認していきます。

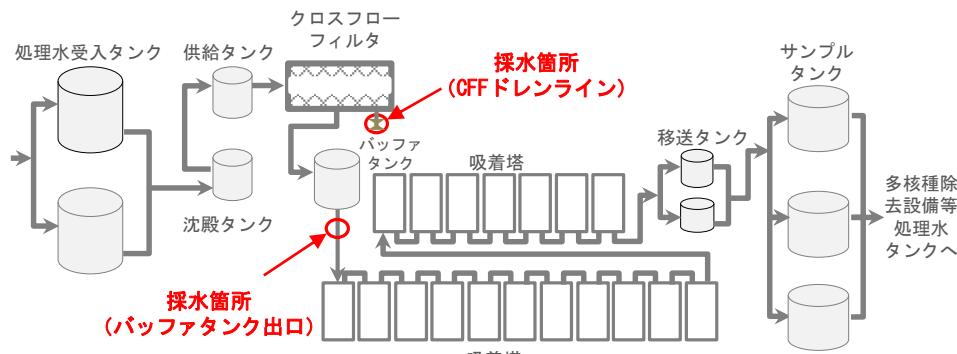
増設多核種除去設備の系統構成（概略）

2020年10月27日に点検を行っていた増設多核種除去設備（B）の運転再開にあわせ、バッファタンク出口の水を採取したところ若干の白濁を確認、さらにクロスフローフィルタドレンライン（以下、CFF ドレンライン）において濃い白濁を確認したことから増設多核種除去設備（B）を停止しました。

CFF 3B
Ca濃度：約260ppm
白濁：あり

CFF 5B
Ca濃度：約1.6ppm
白濁：なし

その後、増設ALPS(B)のCFF開放点検(CFF2B, CFF3B)において、フィルター エレメントの一部(上流側端面)に損耗のあることを確認しました。通常、スラリーはフィルターエレメントを透過することで、二次側にはろ液のみ流出する仕組みですが、上流側端面(入口部)のフィルターエレメントが損耗したことで、当該部より一部のスラリーが二次側へ流出したと想定しています。

今後フィルターエレメントの交換を行うと共に、フィルターエレメントが損耗した原因について引き続き調査を実施していきます。

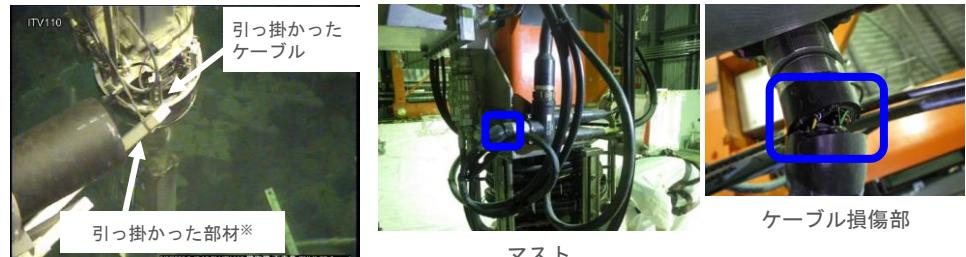
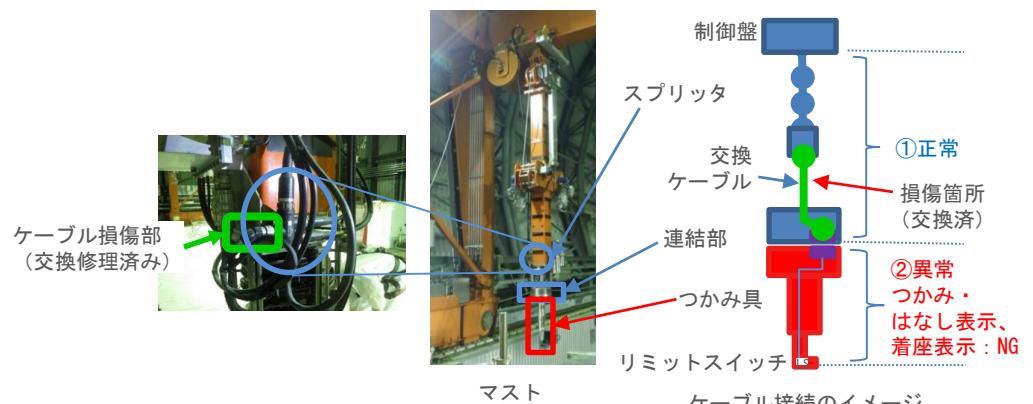
2020年9月2日に3号機燃料取扱機（以下、FHM）マストケーブルがプール側面近傍部材に引っ掛かりケーブルが断線し、マスト先端のつかみ具の開閉を表示する信号の不具合を確認しました。

- ・マストケーブルの損傷：操作員のカメラ画面監視不足によるもの。
- ・つかみ具損傷：ケーブル損傷事象に起因する振動などが影響してつかみ具内部の電線が断線したもの。
- ・つかみ具内部の浸水：防水構造としていたが、経年に伴いシール機能が弱くなり浸透したものと思われる。

ケーブル損傷部
(交換修理済み)

- ・損傷：接触危険箇所マップの作成、及び接触しないようにマストのゾーン（可動範囲）設定を実施します。
- ・浸水：ケーブルグランド部及びコネクタケースのシール部にシール材を塗布し、シール部強化を図りました。

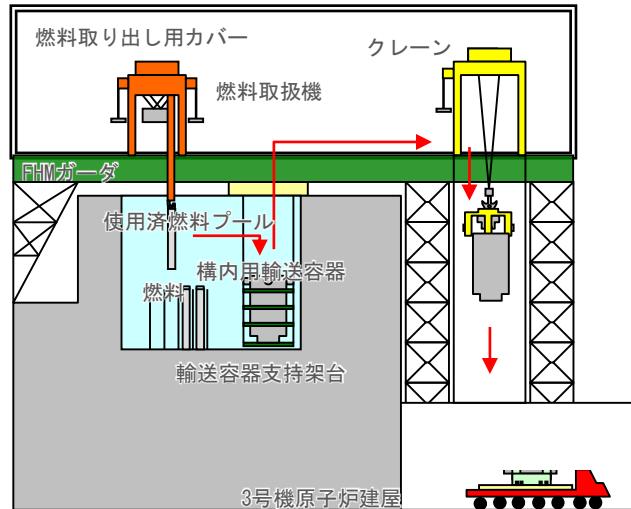
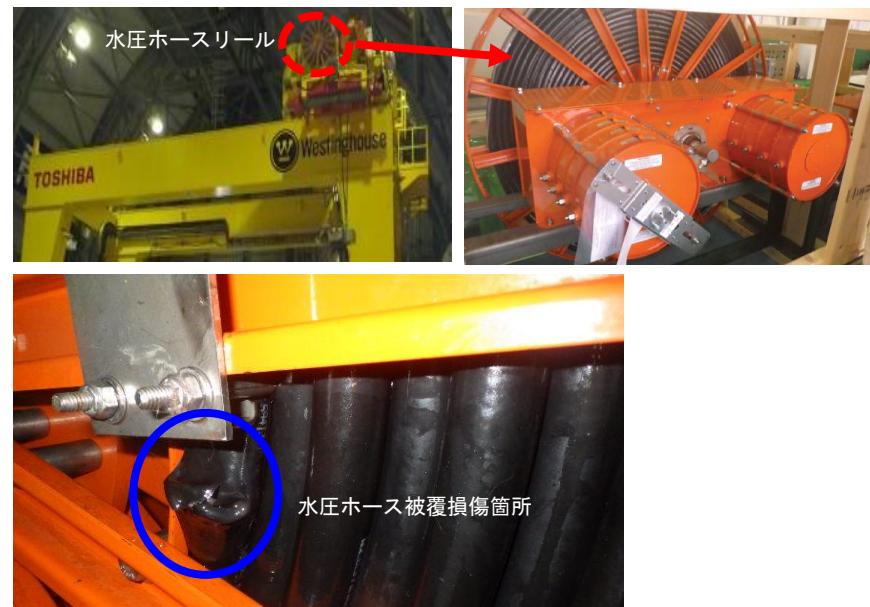
2020年9月2日に発生した3号機燃料取扱機マストケーブルの損傷に伴い、損傷箇所を修理するため、3号機燃料取出作業を停止しておりますが、本停止期間を活用し、9月9日から各設備の状態確認（ウォークダウン）を実施しております。同日、状態確認を行っていたところ、クレーン主巻水圧ホースの被覆が損傷しており、同ホース直下のガーター上に作動流体（水グリコール）の滴下痕があることを確認しました。その後、同ホースを加圧して、作動流体の漏えい有無について確認したところ、漏えいがないことを確認しました。

9月9日に被覆部の損傷を確認したクレーン主巻水圧ホースについては、9月23日に予備品と交換しておりますが、9月19日にクレーン補巻の水圧ホースから作動流体（水グリコール）の漏えいがあることを発見するとともにホース被覆に膨らみや損傷があることを確認しました。

その後、クレーン補巻の水圧ホースは、10月1日に予備品と交換済みです。

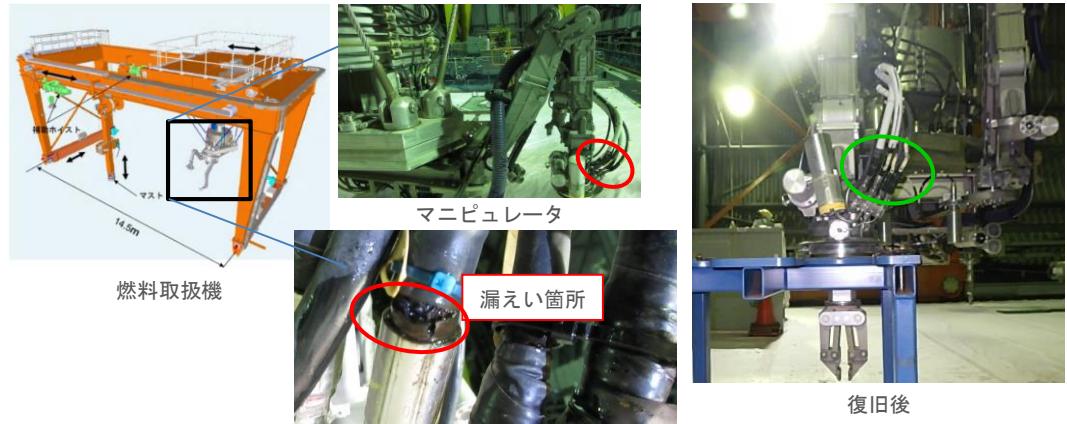
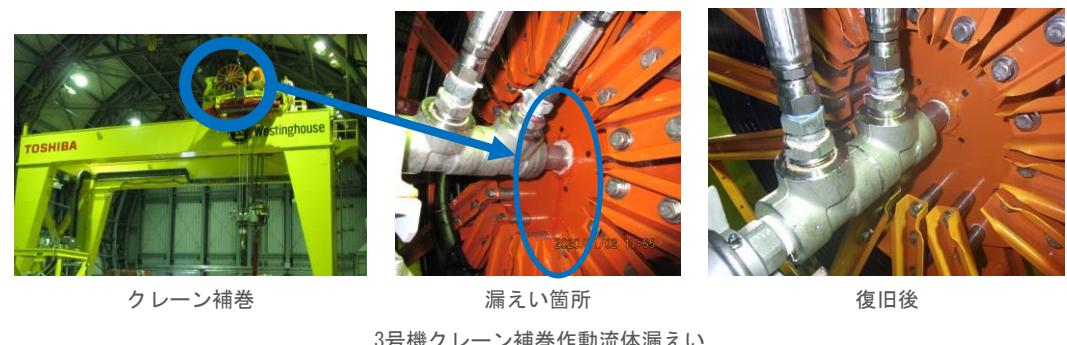
2020年10月19日に、プール内に保管しているがれき撤去ツール把持のため、マニピュレータ※の開閉操作を実施したところ、開動作が通常より悪いことを確認しました。

気中にて動作確認を実施したところ、開閉操作時にマニピュレータの水圧ホースの亀裂から作動流体（水グリコール）漏えいを確認しました。

また、11月2日に、輸送容器の蓋締め付け作業時に、クレーン補巻ホースリール付近から作動流体（水グリコール）の漏えい（数秒に1滴）を確認しました。

- ・マニピュレータ：マニピュレータ水圧ホースの亀裂
- ・クレーン補巻：クレーン補巻ホースリールと水圧ホースの接続部における緩み

- ・マニピュレータ：11月6日に、予備品と交換済みで復旧完了しました。
 - ・クレーン補巻：11月11日に、漏えい箇所の増し締めにより、漏えい復旧完了しました。
- なお、燃料取り出し工程に影響はありません。

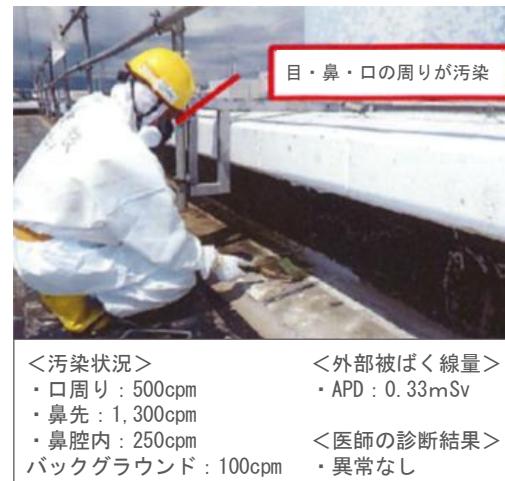
2020年8月18日に、福島第一原子力発電所構内3号機タービン建屋の屋上において防水作業を行っていた協力企業作業員が、作業後の汚染検査において顔面に放射性物質の付着を確認しました。その後、内部取込みの可能性があると判断したことを踏まえ、8月19日にホールボディカウンタで γ 線放出核種を測定し内部被ばく線量を算定した結果、50年の預託実効線量※は0.07mSvであり、記録レベル（2mSv）未満であることを確認しました。なお、作業時の防護装備については、カバーオール、クールベスト、半面マスク、保護メガネ、布手袋、ゴム手袋2重、軍手、靴下2重、短靴、ヘルメット、安全帯でした。なお、 α 核種による汚染は検出されませんでした。

- ・汚染の残っている屋上で放射性物質が舞い上がる可能性のある作業にも関わらず、元請企業は適切なマスクの選択と作業中の空気中放射性物質濃度の測定を実施しませんでした。
- ・作業主管部門は元請け企業に対し、適切なマスクの選択と作業中の空気中放射性物質濃度を測定することについて、指示をしませんでした。

- ①当社の放射線管理基本マニュアルに以下の内容を明記し、放射線管理仕様書にも同内容を明記し、受注者に要求。
(2020年10月1日施行)
 - ・放射線防護措置の立案時に「過剰被ばく」、「身体汚染」「内部取込み」、「汚染拡大」のリスクを抽出し、その対策を放射線管理計画書に反映すること。
 - ・放射性物質が舞い上がる作業（がれき撤去作業、溶断作業、解体作業、掃き掃除等）では、全面マスク着用（半面マスクの使用不可）とすること。
- ②放射線管理仕様書に以下の内容を明記し、受注者に要求。
(2020年11月1日施行)
 - ・身体汚染等の発生リスクが高い重汚染エリアの防護装備着脱及び汚染確認手順の反復教育を半期毎に実施すること。
- ③放射線防護のふるまいに関する教育に身体汚染等の発生リスクが高い重汚染エリアの防護装備着脱及び汚染確認手順を追加。
