1号機原子炉格納容器内部調査について

2021年3月8日

東京電力ホールディングス株式会社

概要

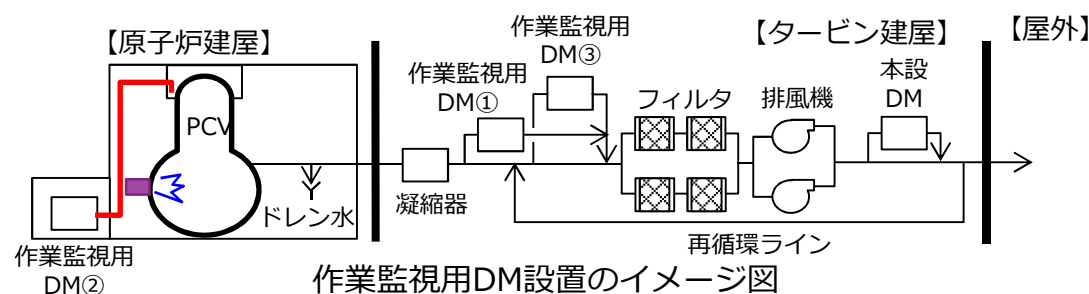
- PCV内部調査装置（以下、水中ROV）投入に向けた作業を2019年4月8日より着手しており、外扉の切削完了後、2019年6月4日にX-2ペネ内扉に、AWJ※¹にて孔（孔径約0.21m）を開ける作業中、PCV内のダスト濃度上昇を早期検知するためのダストモニタ（下記図の作業監視用DM①）の値が作業管理値（ $1.7 \times 10^{-2} \text{Bq/cm}^3$ ）※²に達したことを確認
 - ※作業監視用DM①の下流側にダストを除去するフィルタがあり、フィルタの下流のダストモニタ（下記図の本設DM）には有意な変動はなく、環境への影響はないことを確認
- その後ダスト濃度の監視を充実・継続しつつ、切削量を制限した上で、作業を実施し、内扉の切削が完了（2019年7月～2020年4月22日）、8月25日にグレーチング切断作業が完了
- 9月29日よりグレーチング下部鋼材切断に向けた準備作業中に、切断範囲の下部に原子炉再循環系統（以下、PLR）の計装配管が敷設されていることを確認
- 2021年1月21日、干渉物調査の準備作業中にPCV圧力の低下傾向を確認したため作業を中断、本不具合の対策後に干渉物調査を実施予定

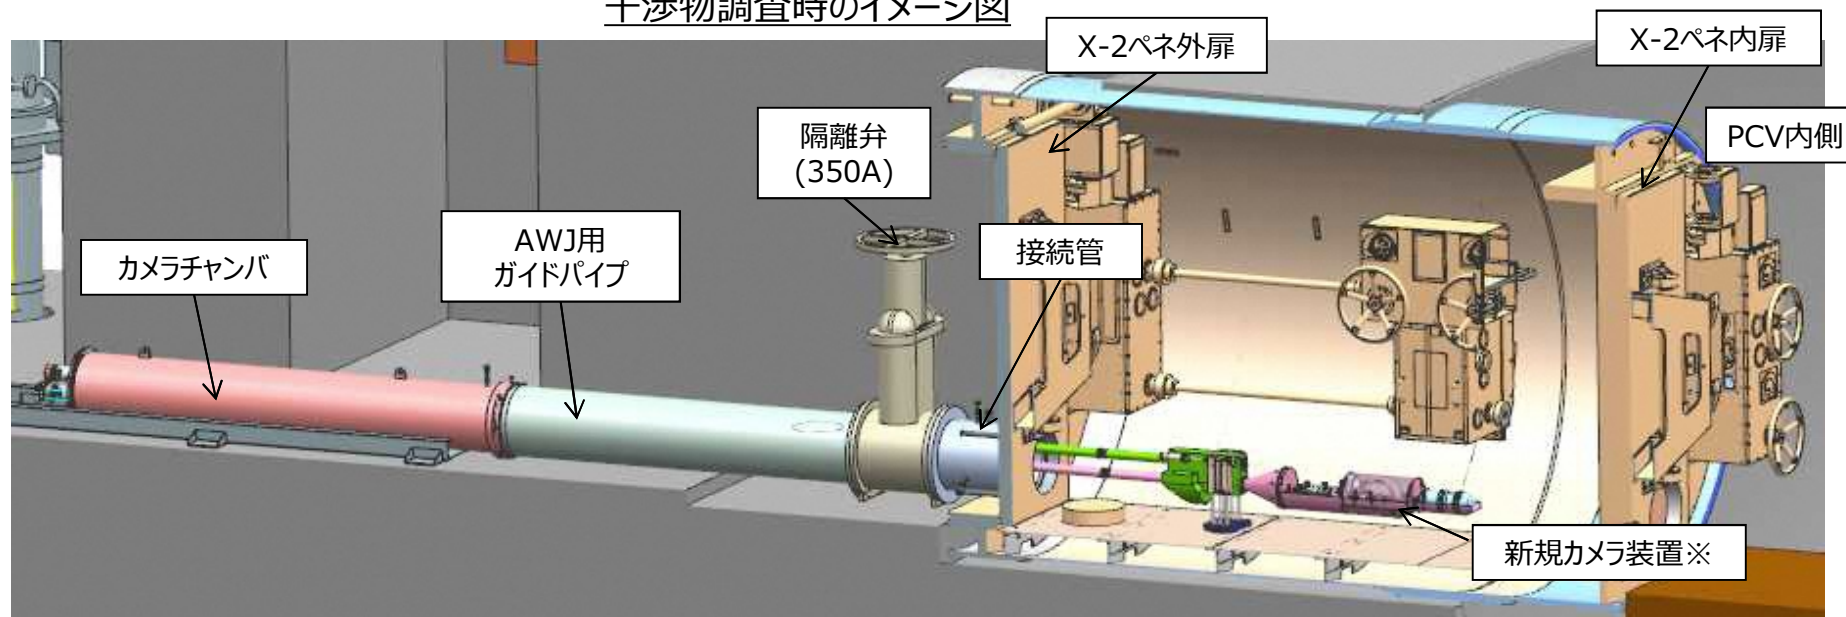
干渉物調査時のイメージ図

- 1月21日、干渉物調査の準備作業として、隔離弁を閉状態のままカメラチャンバの取り付け作業を実施していたところ、PCV圧力の低下傾向を確認したため、作業を中断
- カメラチャンバを取り外し、作業前の状態に戻したところ、低下していたPCV圧力が回復したことを確認
- なお、作業エリアのダストモニタや、その他のプラントパラメータ、モニタリングポスト、敷地境界ダストモニタ、構内連続ダストモニタの値に有意な変動が無いことを確認

現在、事象の原因及び対策について検討中
