福島第一原子力発電所における 2月13日発生地震対応状況について

2021年3月8日

東京電力ホールディングス株式会社

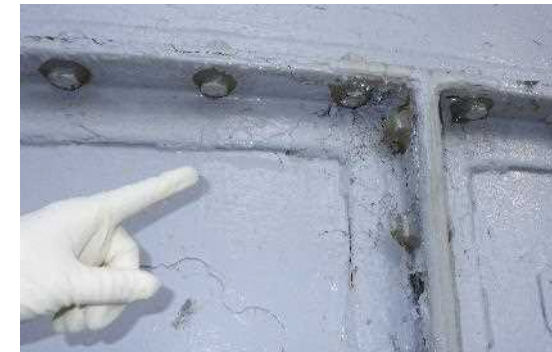
5/6号機FタンクエリアH3タンクフランジ下部からの漏えい

発生（確認時刻）：2月14日午前5時00分頃

概要：5カ所合計で鉛筆芯約1本分の漏えい、堰内にとどまっており、外部への影響はなし。

モニタリングポスト・敷地境界ダストモニタ・構内排水路モニタ・海水モニタに有意な変動なし。貯留水は5 / 6号機滞留水及び淡水化装置の戻り水。

対応：2月15日午前8時15分頃、当該漏えい部位より水位を下げ、漏えい停止。今後、修理予定

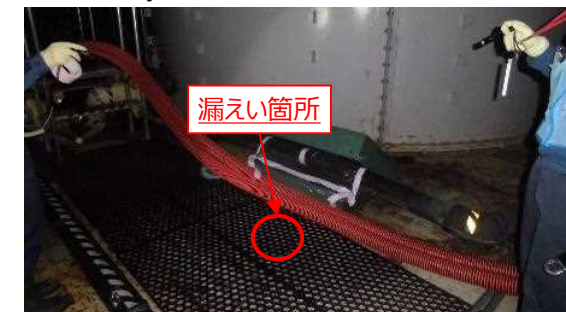
5/6号機FタンクエリアI7タンク上部フランジ部漏えい

発生（確認時刻）：2月14日午後4時50分頃（現場パトロール(区分Ⅱ)）

概要：FタンクエリアI7タンク上部フランジ部からの漏えい（1滴/3秒程度、直ちに受けを設置し水溜まり無し）。水位を下げるため内包水を移送する系統を構成したところ午後7時4分頃、移送系統から漏えい（3m×4m×1mm、1m×1m×10mm）

対応：系統構成を中止し移送系統からの漏えい停止（I7タンクは継続中）、I7タンク・移送系統ともに受け設置済み、漏えい水は回収済

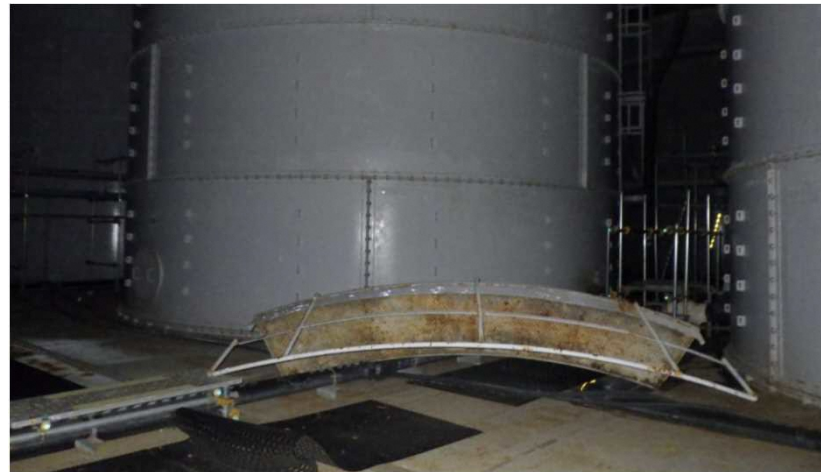
5/6号機Fタンクエリアでフランジタンク歩廊落下

- ・発生（確認時刻）：2月14日午前4時30分頃
- ・概要：Fタンクエリア（J3,J4,J5,J6,I2,I3,I7,H4）8基のフランジタンクで9カ所の歩廊が落下
- ・対応：立ち入り制限を実施済み。ケガ人やタンク等の破損は無し。今後、修理予定。

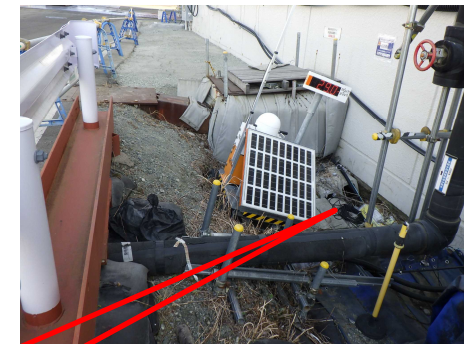
滞留水移送ライン周辺の陥没

- ・発生（確認時刻）：2月14日午前10時54分頃
- ・概要：高温焼却炉建屋（HTI）へ向かう滞留水移送ラインの内、高温焼却建屋付近のライン周辺の地面が陥没していることを確認。水漏れ等は現時点で確認されていない。
- ・対策：滞留水移送ラインの系統を切り換えているため、運転に影響はない。また、今後、詳細に現場調査するとともに、損傷等があった場合は、速やかに対策を講じていく。

陥没箇所

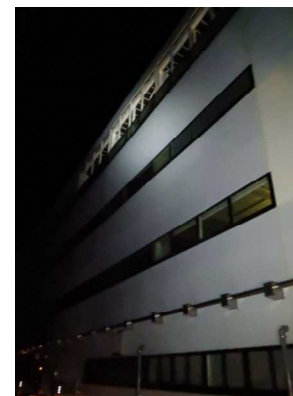
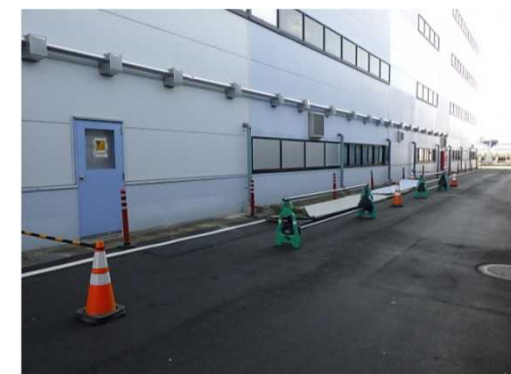
大型メンテナンス建屋北側壁面パネルが落下

- ・発生（確認時刻）：2月14日未明
- ・概要：大型メンテナンス建屋北側壁面パネルが落下しているのを確認、現地を立入制限している。また、落下する可能性のあるものは、仮固定を実施。（けが人なし）
- ・対応：今後修理予定

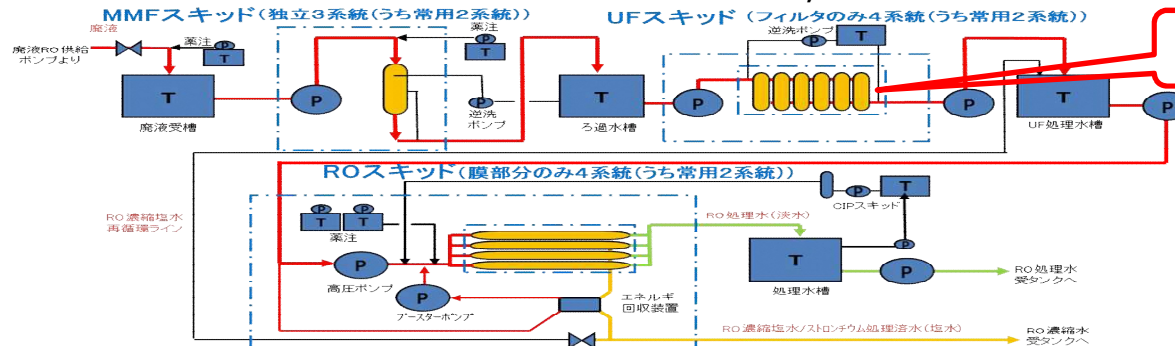
淡水化装置（RO-3）のフィルタ（UF-2-2）からの滴下（養生内）

- ・発生（確認時刻）：2月14日午前10時18分
- ・概要：主配管とドレン配管の融着部より2～3滴/秒の滴下あり、ただし養生内に留まっている。漏えい水（約15リットル）の回収完了。環境への影響なし。
- ・対策：主配管当該部の前後弁を閉操作実施。
- ・その他：当該系統は4系統のうち2系統使用、2系統予備のためRO-3の運転への支障はない。

主配管当該部の前後弁を閉操作実施

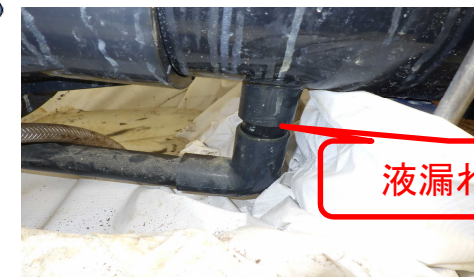
液漏れ箇所

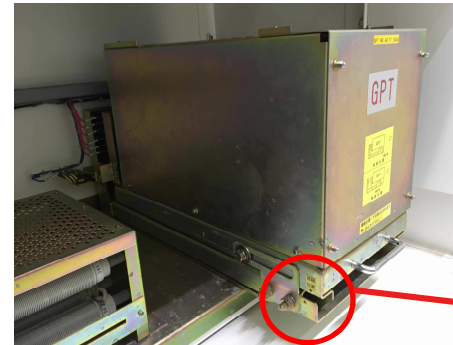
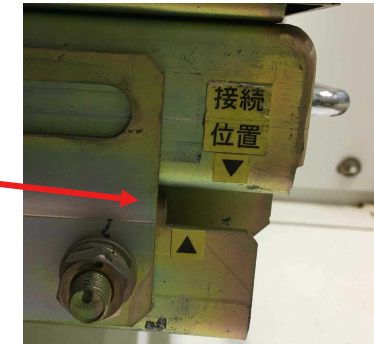
所内共通P/C（パワーセンター）3B電圧不足警報の誤発報

- ・発生（確認時刻）：2月14日午後3時頃
- ・概要：不足電圧を検出する装置（GPT変圧器）が地震により断路位置となったため誤動作
- ・対応：2月16日、所内共通P/Cを停止し点検実施。GPT変圧器を正常位置に戻し復旧済み。

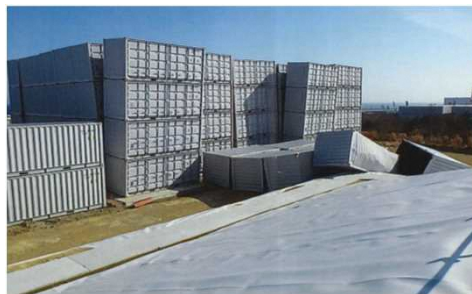
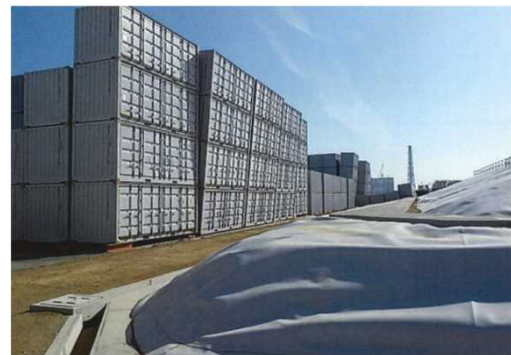
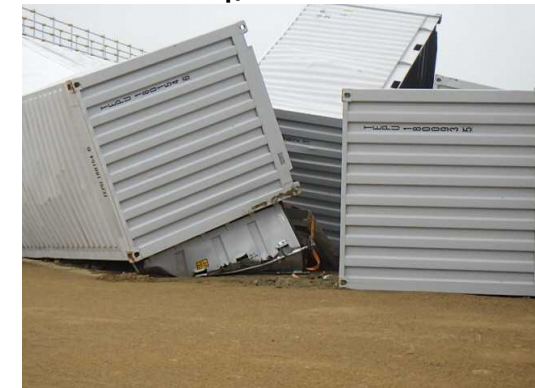
瓦礫保管エリア一時保管施設でのコンテナ傾き及び転倒

- ・発生（確認時刻）：2月14日午後1時51分頃
- ・概要：瓦礫保管エリア一時保管施設（AAエリア）の瓦礫コンテナの一部が転倒及び傾き（転倒2箇所、12台程度、傾き数箇所、10列程度）
内容物は除染済みのフランジタンク片であり汚染やダストの飛散なし。（2/16測定）
内容物の表面汚染密度 $<1.0\text{Bq}/\text{cm}^2$ 付近のダスト濃度 $<1.7\times 10^{-5}\text{Bq}/\text{cm}^3$
- ・対応：現地に立入制限、今後修復予定

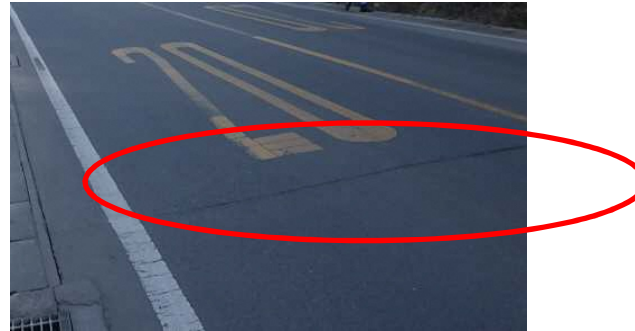
5号機西側道路亀裂

- ・発生（確認時刻）：2月14日午後2時40分頃
- ・概要：5号機西側道路亀裂を確認
- ・対応：車両の通行に問題なし（必要に応じて補修）

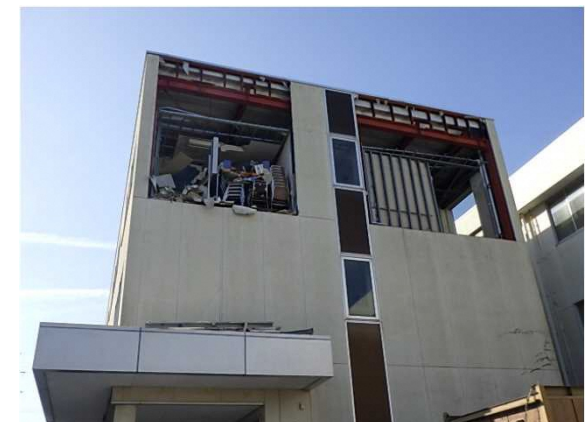
協力企業棟外壁および天井パネル落下

- ・発生（確認時刻）：2月14日未明
- ・概要：協力企業棟外壁および天井パネルが落下しているのを確認し、現地を立入制限している。（けが人なし）
- ・対応：今後修理予定

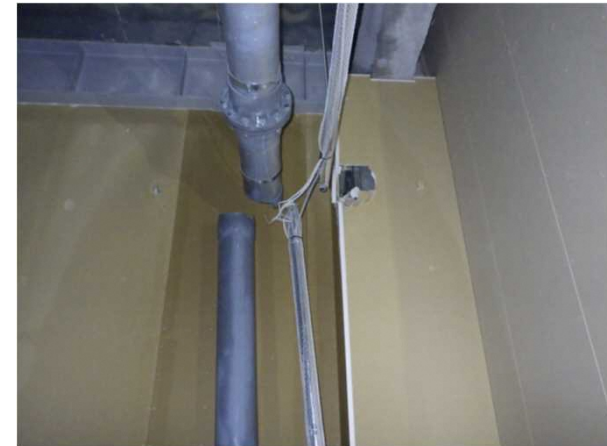
大型休憩所8階給水管配管損傷

- ・ 発生（確認時刻）：2月14日未明
- ・ 概要：大型休憩所8階給水管配管が損傷し水漏れが発生。配管が損傷したため、給水ができなくなった。そのため、バルブを閉じることで、損傷箇所を切り離し仮復旧（午後0時30分頃）した。（給水管は右側）
- ・ 対応：今後修理予定

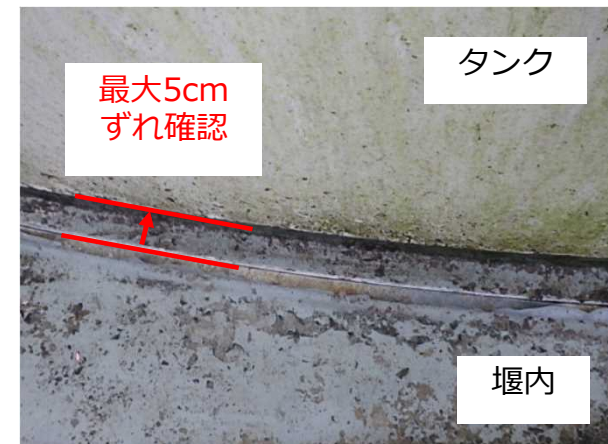
増設/高性能ALPSサンプルタンク・処理水タンクの位置ずれ

発生（確認時刻）：2月14日午後1時00分頃

概要：増設ALPSサンプルタンク1基（全3基）、高性能ALPSサンプルタンク2基（全3基）にタンクの位置ずれ（最大5cm）を確認。目視点検により、タンク及び周辺配管（PE管）に有意な変形がないこと及び漏えいがないことを確認。

処理水タンクについてもDエリア等においてタンクの位置ずれを確認。同様に目視点検によりタンクに有意な変形や漏えいがないこと及び接続配管等に漏えいがないことを確認。

対応：今後、サンプルタンクについては処理水移送時に運転圧力における漏えい確認を実施予定。処理水タンクについては、連結管の変異量を計測予定。

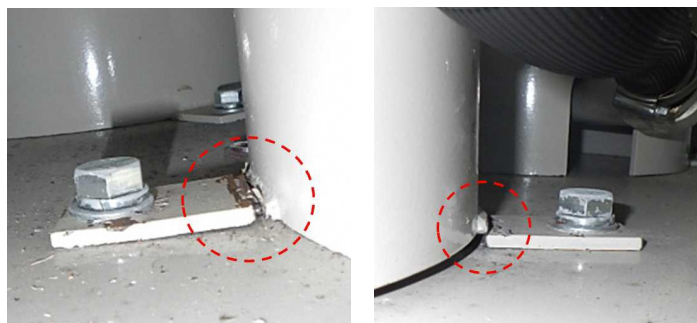
- 発生（確認期間） 2月14日～2月20日
- 概要 吸着槽(A-1)の損傷(2箇所)とバッファタンクの配管接続部に損傷を確認。地震により、吸着槽(A-1)の下部固定部が割れたことにより揺れが発生。揺れた吸着槽(A-1)が隣接するバッファタンクの配管接続部に接触し、配管接続部の割れが発生。割れのある配管接続部から窒素が漏れ、流量変動が起きたものと推定。
- 対応 復旧対策については検討中。今後修理予定

① 損傷箇所（継手の付け根が割れ）

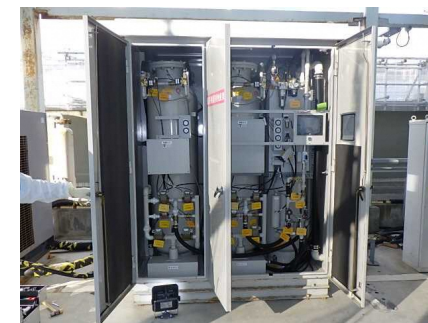
② 損傷箇所（固定部割れ）
