一時保管エリアAAにおける20ftコンテナの 傾き・転倒の復旧状況

2021年5月25日

東京電力ホールディングス株式会社
福島第一廃炉推進カンパニー

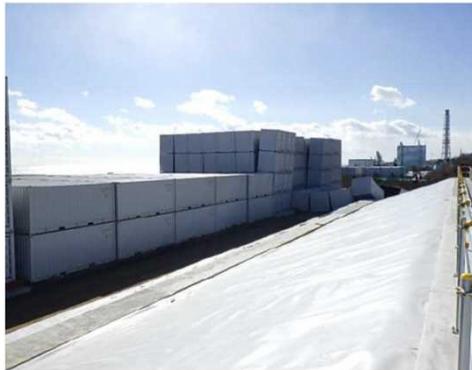
写真①

- 傾き：77基，転倒：12基（2箇所）
- コンクリート基礎面とコンテナの間に敷設しているH鋼が座屈し、コンテナが傾いたと推定
- 内容物は除染済みフランジタンク解体片であり、汚染やダストの飛散なし（2月16日測定）
