福島県原子力発電所の廃炉に関する安全監視協議会 資料 3-2(5)

# 物揚場排水路放射線モニタ

2021年5月25日

東京電力ホールディングス株式会社 福島第一廃炉推進カンパニー

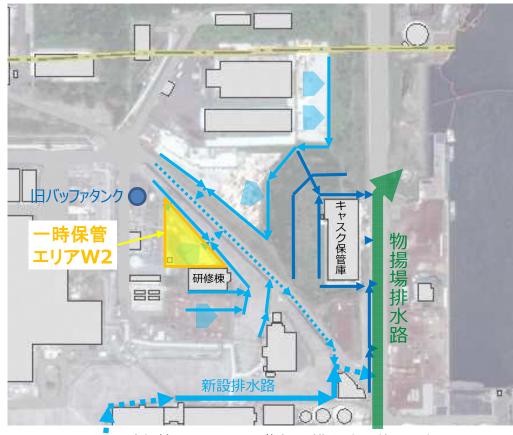
図1.一時保管エリアW2と物揚場排水路の位置関係

ー時保管エリアW2では、震災以降に発生した瓦礫類を、コンテナ等、または、シート養生によって保管し、巡視及び空間線量率測定(1回/週)、空気中放射性物質濃度測定(1回/3ヵ月)のエリア管理を実施

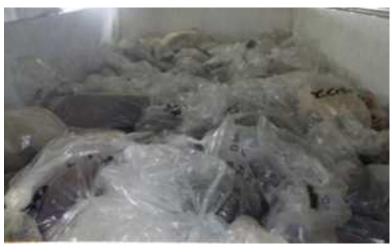
写真1.収納袋を取り出す前のコンテナ内の状況

- ▶ 2021年3月2日、物揚場排水路に設置している簡易放射線検知器(PSFモニタ)に高警報が発生しました。高警報が発生した原因を調査したところ、当該排水路上流にある一時保管エリアW2の地表面において、70µm線量当量率(ベータ+ガンマ)の値が高い、ゲル状の物質を含んだ土(堆積物)を発見し、回収しました。
- ▶ W2エリアから固体廃棄物貯蔵庫へ移送したコンテナ内を確認したところ、一部に著しい腐食が確認されたコンテナ(1基)の中に、水分を含んだ吸着材等が入ったビニール袋があり、底部に水が溜まっていることを確認しました。
- ▶ W2エリアの地表面で確認された堆積物と、コンテナ底面に溜まっている水の関連性を調査するため、堆積物とコンテナ底部の水を分析した結果、以下の理由から、<u>堆積物は、当該コンテナ底部</u>に溜まっている水が地表面に漏えいし、形成されたものと評価しました。(スライド7,8参照)
  - ✓ 放射能測定の結果、堆積物と水ともに、セシウム137に比べストロンチウム90の放射能量が 有意に高い
  - ✓ 化学性状測定の結果、堆積物と水の化学的な性状が類似(堆積物と水ともに、全有機体炭素 及びナトリウムの存在を確認)
  - ✓ 分子構造測定の結果、堆積物(水相の抽出分)と水ともに、高分子吸収剤(比較材料)と分 子構造が類似
- ▶ W2エリアにおける堆積物の除去と地表面の養生以降、物揚場排水路において、全ベータ放射能濃度に有意な上昇が確認されていないことから、3月2日にPSFモニタ高警報が発生した原因は、当該コンテナ底部に溜まっていた水が、W2エリアに漏えいし、降雨時、雨水とともに物揚場排水路に到達したためと評価し、本日(5月20日)午後1時15分、核原料物質、核燃料物質及び原子炉の規制に関する法律第62条の3に基づき制定された、東京電力株式会社福島第一原子力発電所原子炉施設の保安及び特定核燃料物質の防護に関する規則第18条第10号「核燃料物質等が管理区域外で漏えいしたとき。」に該当すると判断いたしました。

コンテナ外面から補 修した補修材を、コ ンテナ内面で確認

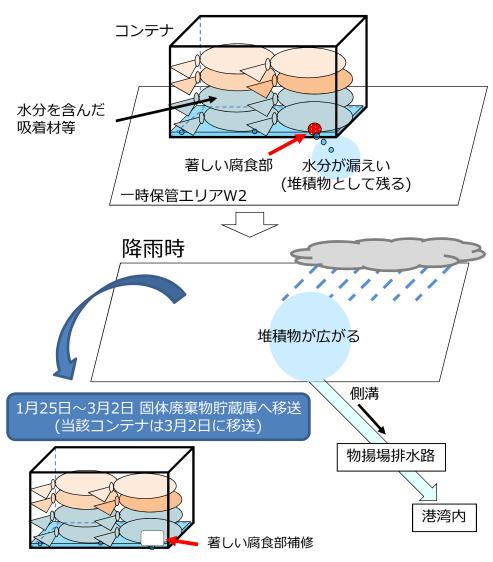
- 汐見坂道路拡張工事に伴い、コンテナ273基を固体廃棄物貯蔵庫へ移送
- 移送にあたって外観目視確認を実施
- 当該コンテナ(1基)について移送後、腐食部補修を実施
- 当該コンテナ以外については、貫通部及び漏えい痕がないことを確認

水分を含んだ吸着材等を収納したビニール袋を積み 重ねており、その重みにより、下部に収納していた ビニール袋の結び目から、水分が、コンテナ内に染 み出す

コンテナ内に染み出した水分により、コンテナ内面 の下部が腐食

コンテナ下部の一部の著しい腐食部から、放射性 物質を含む水分が、コンテナ外へ漏えい

コンテナを固体廃棄物貯蔵庫へ移動、漏えいした水 は堆積物としてエリアに残ったまま

降雨時に堆積物に含まれる放射性物質がエリアに広がり、雨水とともに側溝へ流れ込む

側溝を経由し、物揚場排水路に到達

港湾内へ漏えい

ゲート閉鎖

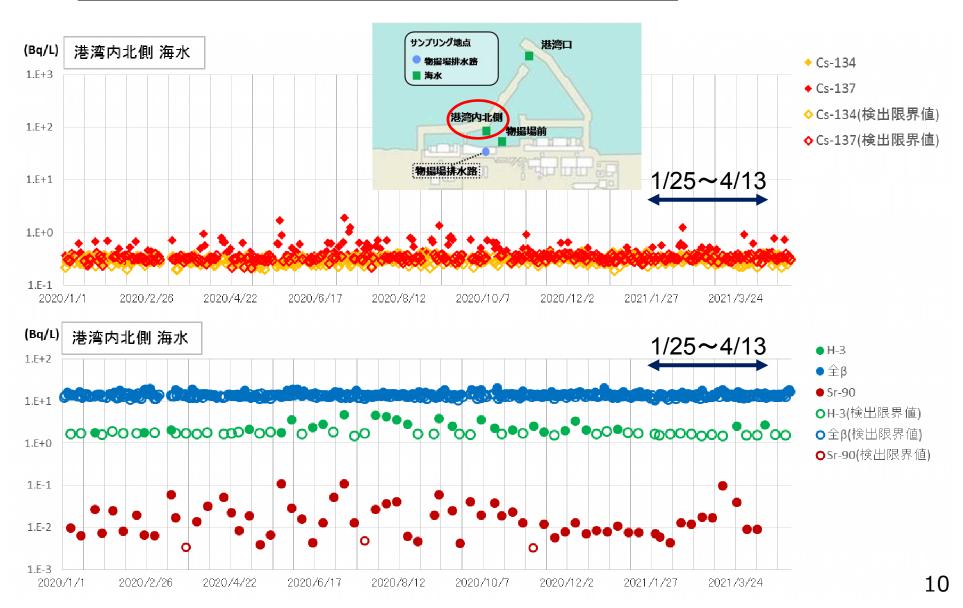
## ✓ 港湾内北側地点の海水中放射能濃度に有意な変動はない。

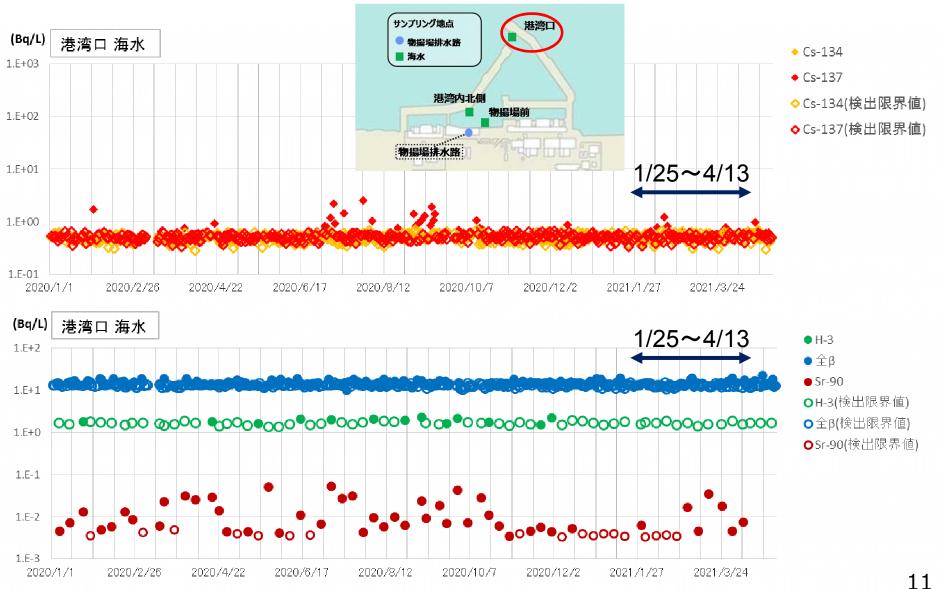
## ✓ 港湾口地点の海水中放射能濃度に有意な変動はない。

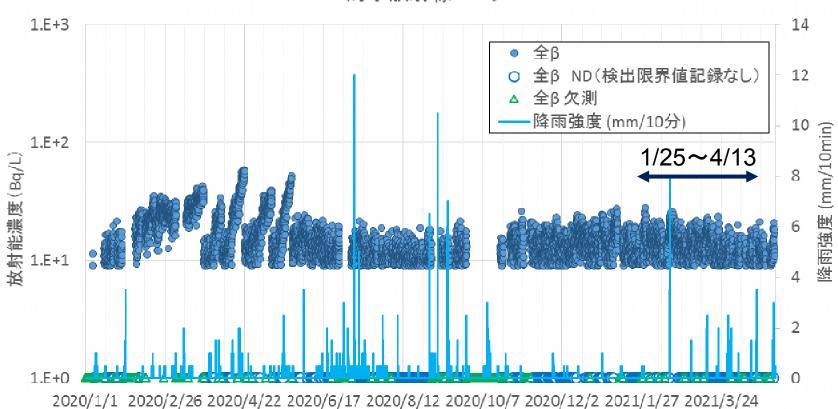
## 海水放射線モニタ

## ✓ 海水放射線モニタに有意な変動はない。
