福島第一原子力発電所現地確認報告書

令和3年5月10日（月）

- （1）サイトバンカ建屋西側周辺の地盤陥没箇所の状況
- （2）大型機器メンテナンス建屋北側壁面パネルの補修状況

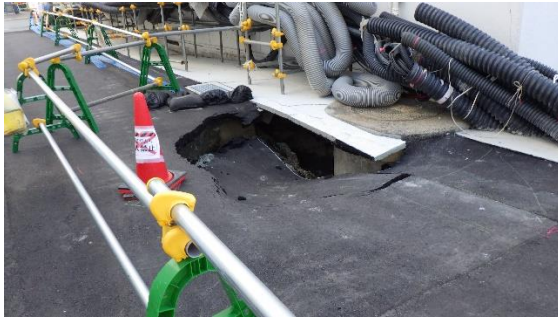
- ・サイトバンカ建屋西側の地盤陥没箇所は一部で仮復旧作業が完了していたが、前回確認時よりも地盤陥没が進行している箇所もあった。なお、周辺に設置されている配管に異常は見られなかった。（写真1、2）
- ・現場確認時、周囲では作業は実施されていなかったが、東京電力によると、現在、周辺道路の空洞調査を実施しているとのことであった。

(写真1-1)
サイトバンカ建屋北西側陥没箇所
(前回撮影：令和3年3月24日)

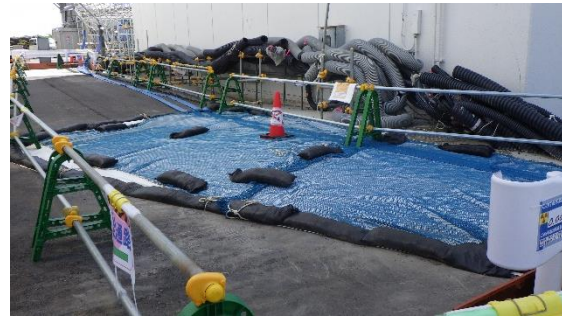
(写真1-2)
サイトバンカ建屋北西側陥没箇所
(仮復旧作業完了箇所)
(今回撮影：令和3年5月10日)

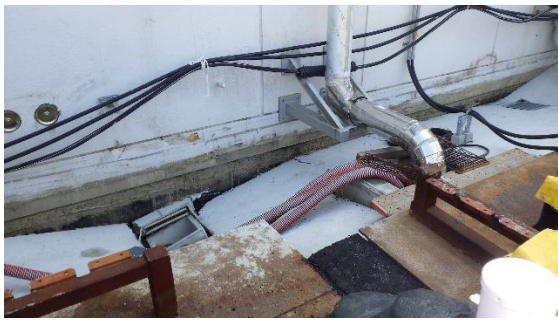
(写真2-1)
サイトバンカ建屋西側陥没箇所
(前回撮影：令和3年3月24日)

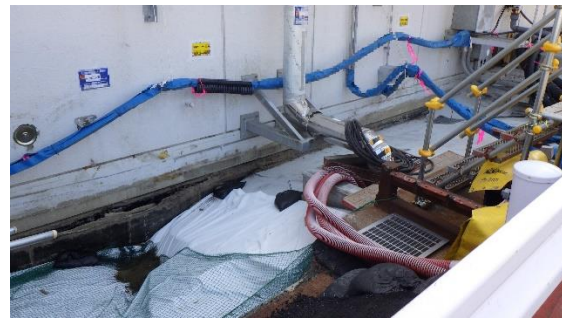
(写真2-2)
サイトバンカ建屋西側陥没箇所
(地盤陥没が進行している箇所)
(今回撮影：令和3年5月10日)

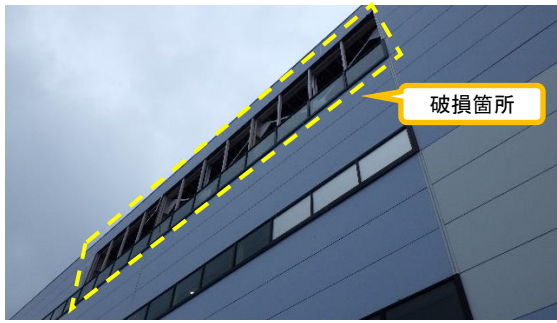
2月13日に発生した福島県沖を震源とする地震により、除染設備等が設置されている大型機器メンテナンス建屋北側壁面パネルの一部が落下していたことから、現況を確認した。(図1) (前回確認：[令和3年2月15日](#))

(写真3-1)
大型機器メンテナンス建屋北側壁面
パネルの破損箇所
(前回撮影：令和3年2月15日)

- ・パネルが外れた開口部については鉄板による仮塞ぎが実施されるとともに、落下したパネルは撤去されていた。(写真3、4)
- ・東京電力によると6月末までに本復旧を予定しているとのことである。

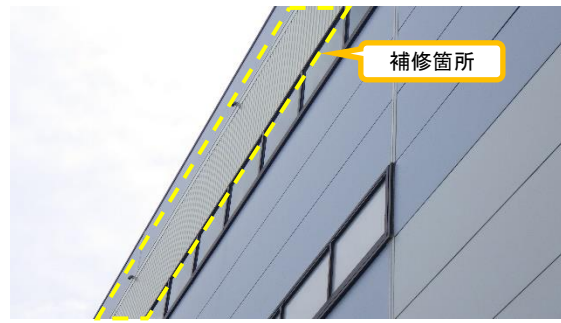
(写真3-2)
大型機器メンテナンス建屋北側壁面
パネルの補修箇所
(今回撮影：令和3年5月10日)

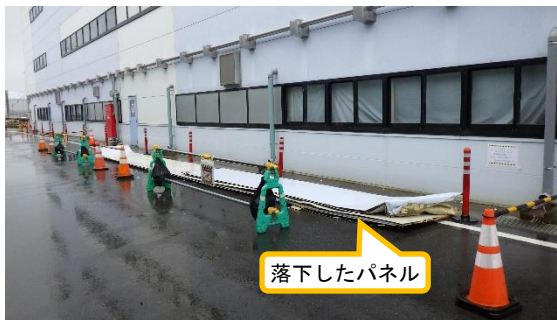
(写真4-1)
大型機器メンテナンス建屋（北側）
周囲の状況
(今回撮影：令和3年2月15日)

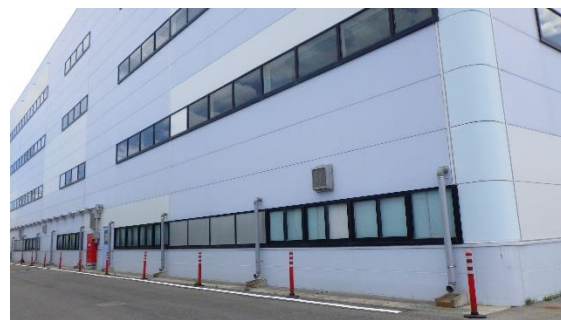
(写真4-2)
大型機器メンテナンス建屋（北側）
周囲の状況
(今回撮影：令和3年5月10日)
