福島第一原子力発電所現地確認報告書

J 3 雨水回収タンクの水位低下事象

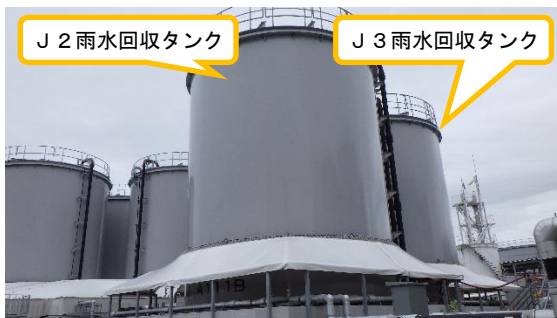
(写真1-1)
J 2、J 3 雨水回収タンク
(北西側から撮影)

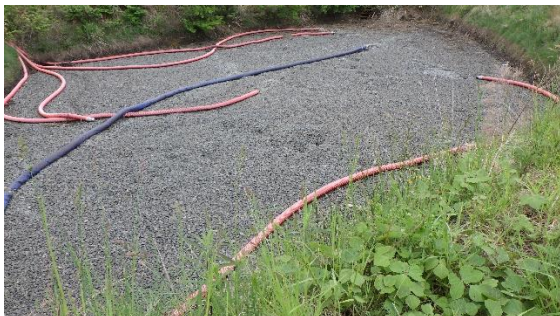
(写真1-2)
雨水散水地点 (大熊町側)

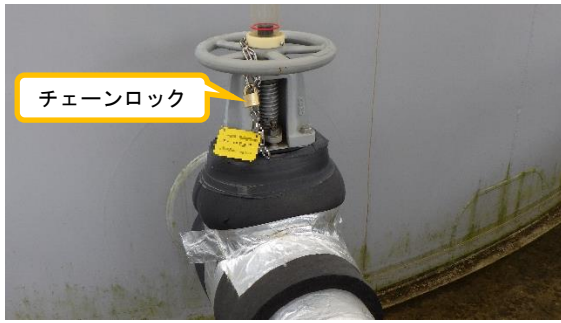
- ・ J 2、J 3 雨水回収タンクの払出弁は「全閉」となっていた。なお、J 2 雨水回収タンクの払出弁については、誤操作防止用のチェーンロックが取り付けられていた。（写真2）
- ・ 雨水散水地点については、一部で水溜まりが見られたが、敷き詰められた砕石の表面は大部分が乾燥していた。（写真3）
- ・ なお、空間放射線量率及び地表面の線量率を測定した結果、周辺の値とほぼ同様であった。
- ・ 東京電力によると、J 3 雨水回収タンクの水を分析した結果、散水基準を満足していることを5月18日に確認するとともに、J 3 雨水回収タンクの水位が低下した原因については、両タンク間を連結している配管の弁が完全に閉まりきっていなかった可能性があるが、現在、確認中であるとのことであった。

(写真 2 - 1)
J 2 雨水回収タンクの払出弁
(払出弁は「全閉」)

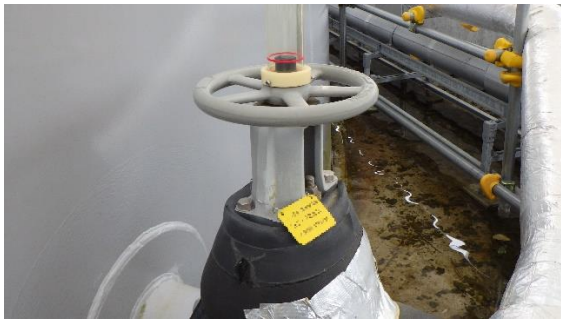
(写真 2 - 2)
J 3 雨水回収タンクの払出弁
(払出弁は「全閉」)

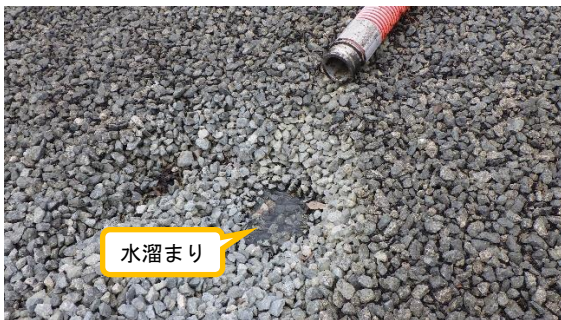
(写真 3)
雨水散水地点 (大熊町側) の地表面
の状況
