福島第一原子力発電所現地確認報告書

Eタンクエリア

Eタンクエリアのフランジ型タンク解体工事の進捗状況

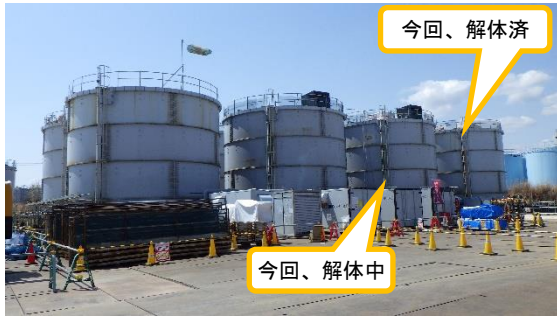
(写真1-1)
前回の状況 (エリア南西側)
(令和3年4月12日撮影)

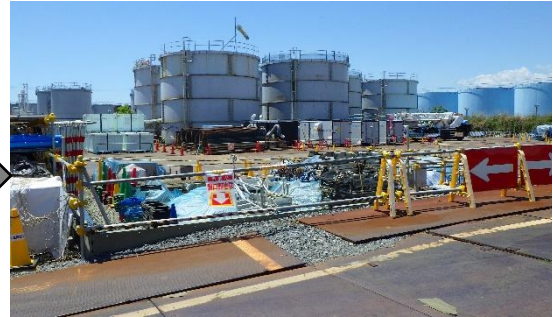
- ・フランジ型タンク全49基のうち41基の解体が完了しており、現場には解体中1基を含む計8基のタンクが残っていた。また、解体中の1基については、4段ある側板のうち上から3段目までが撤去されていた。（写真1）
- ・堰内には解体したタンク上部の天板や解体作業の足場となる歩廊が仮置きされていた。（写真2）
- ・タンクの解体が完了したエリア東側では、重機等の足場として敷かれていた砕石及び敷鉄板の撤去が順次進められていた。（写真3）

(写真1-2)
今回の状況
(令和3年5月31日撮影)

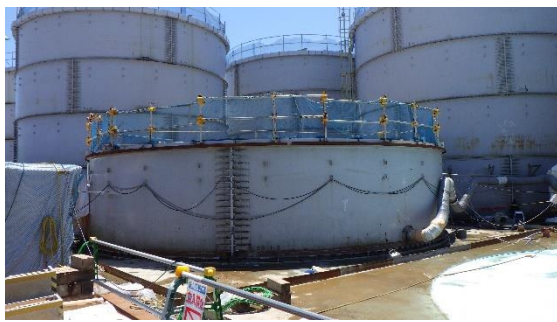
(写真1-3)
解体中のタンクの状況

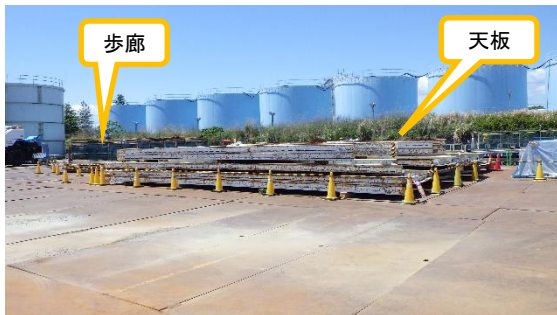
(写真2)
天板及び歩廊の仮置き状況

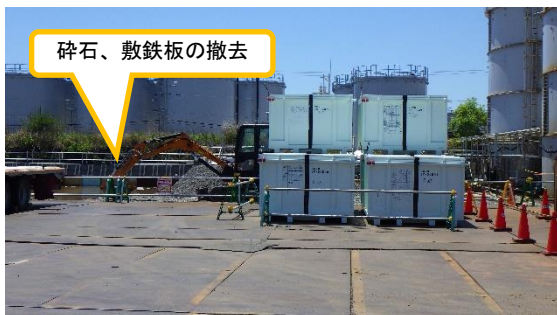
(写真3-1)
重機等足場の撤去状況

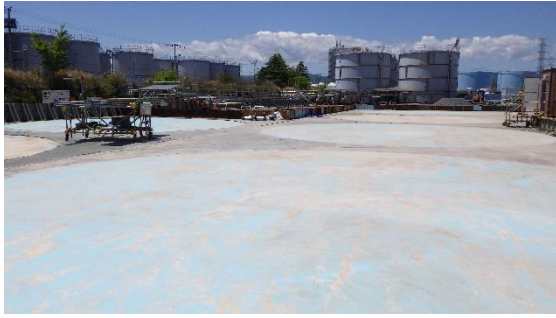
(写真3-2)
撤去後の状況
(東側から西側を撮影)
