福島第一原子力発電所現地確認報告書

令和3年6月18日（金）

K1南及びK2タンクエリア

ストロンチウム処理水貯留タンクの再利用に向けた取組状況

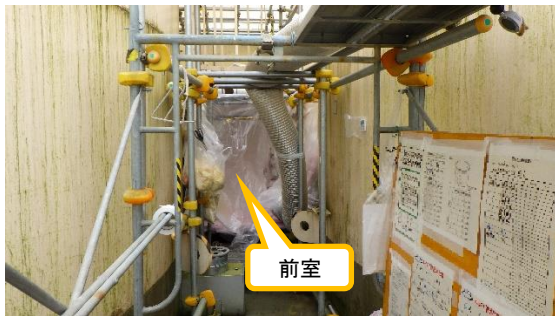
(写真1-1)
K1南タンクエリア
前室の設置状況(1)

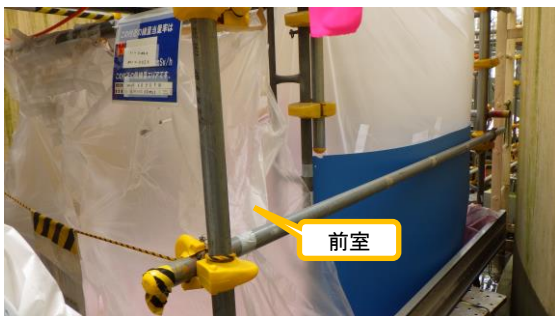
(写真1-2)
K1南タンクエリア
前室の設置状況(2)

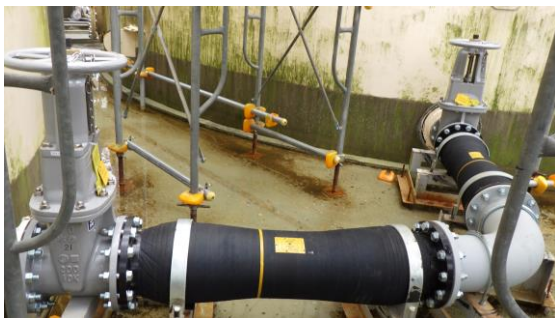
(写真2-1)
K1南タンクエリア
新品に交換された連結管・連結弁

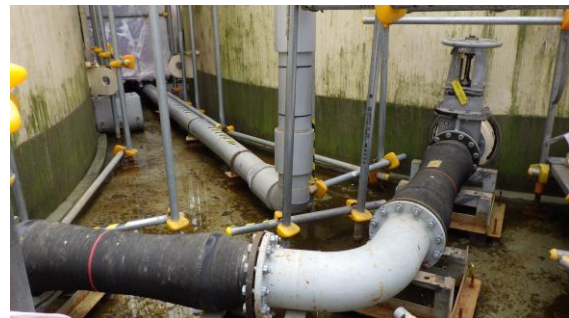
(写真2-2)
K1南タンクエリア
交換前の連結管・連結弁

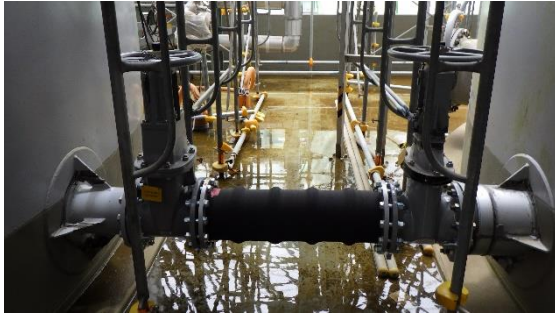
(写真3-1)
K2タンクエリア
新品に交換された連結管・連結弁

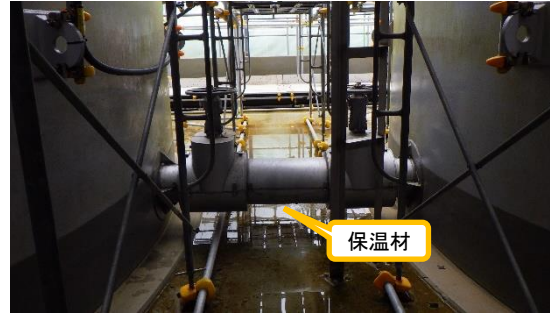
(写真3-2)
K2タンクエリア
交換されていない連結管・連結弁
(洗浄作業等対象とならないタンク
同士のため)

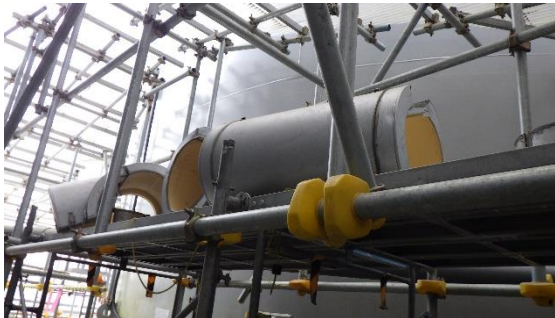
(写真3-3)
K2タンクエリア
取り外されている保温材
新品に交換された連結管・連結弁付
近に仮置きされていた
