## 福島第一原子力発電所現地確認報告書

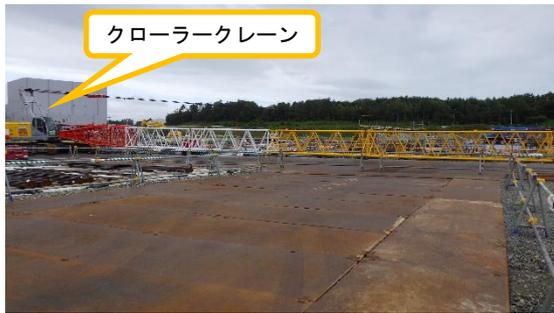
(写真1)  
ブームが下ろされたクローラークレーン

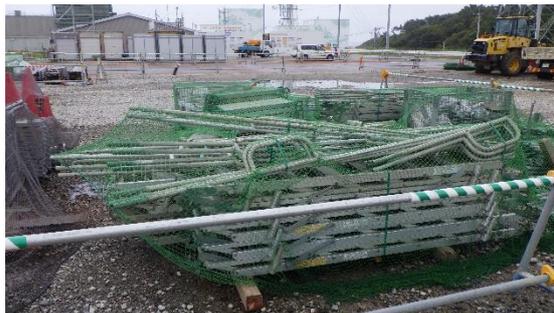
(写真2-1)  
飛散防止措置がとられた資材の様子  
1

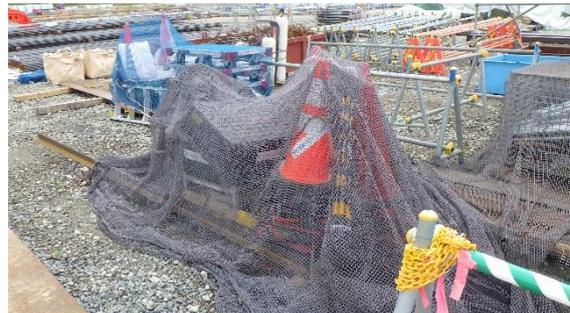
(写真2-2)  
飛散防止措置がとられた資材の様子  
2
