## 令和3年度立入調査の結果について

令和3年9月9日

福島県原子力安全対策課

福島第一原子力発電所

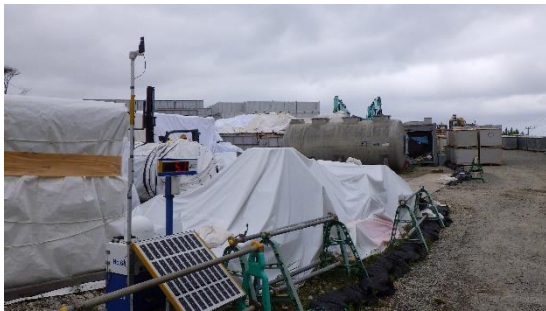
（写真1-1）ガレキ一時保管エリアP入口付近（図1の①）

フランジタンク解体片、金属くず、汚染土壌、使用済防護服などが保管されている。

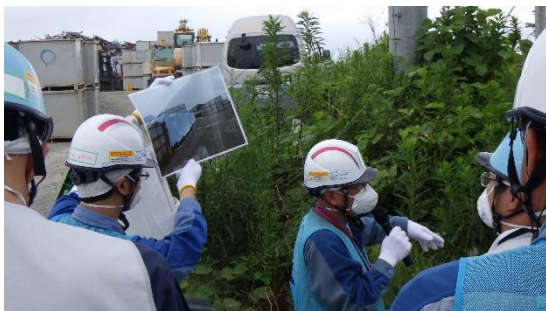
（写真1-2）漏えいが発生したノッチタンクの対策状況（ノッチタンクのシート養生、ノッチタンク周辺土壌の撤去）について聞き取りを行う様子

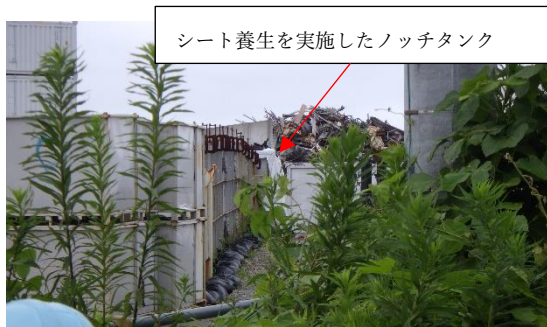
(写真1-3) シート養生を実施したノッチタンク

福島県 ノッチタンクの蓋(天板)が開いていたことが雨水の入った原因とのことだが、蓋が開いた原因は。

東京電力 万力で蓋を止めていたが、地震で蓋がずれたことが原因と推定している。

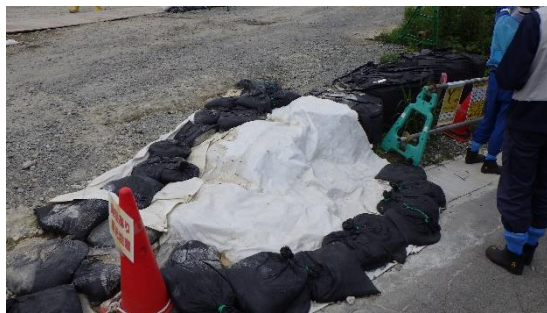
(写真1-4) ノッチタンクからの漏えい水が流れ込んだエリア P の南側排水溝には、対策として放射性物質を吸着するゼオライト土嚢が設置されていた。

福島県 排水路にゼオライト土のうを置いているとのことだが、吸着する効果はどのくらい持続するのか。交換する計画はあるのか。

東京電力 具体的にゼオライト土のうがどのくらい効果持続するか細かいデータはなく、定期的に交換する予定。

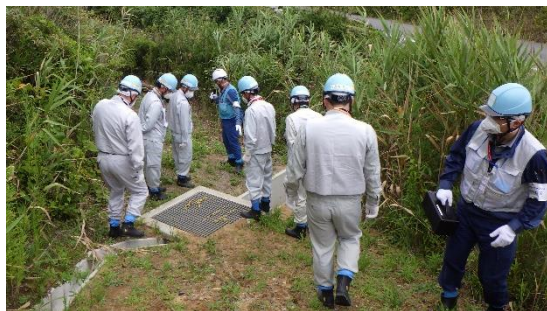
(写真1-5) 南側排水溝排水口付近の状況について (図1②付近)

排水の流入状況を確認した。降雨がない状態では、ほとんど流れがない状態。

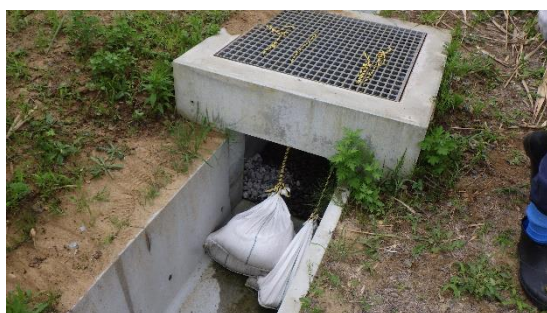
(写真1-6) 一時保管エリア P の南側排水路の陳場沢川合流前に設置されたゼオライト土嚢

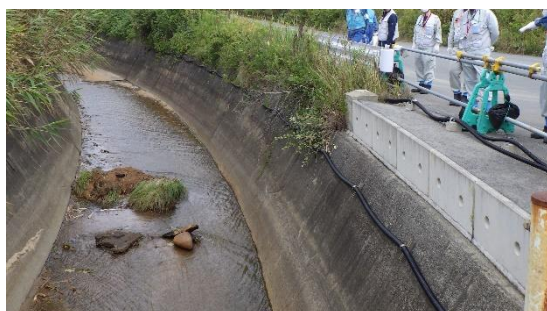
(写真1-7) 陳場沢川流域の状況 (図1③)

降雨がない状況では、流量は少ない。

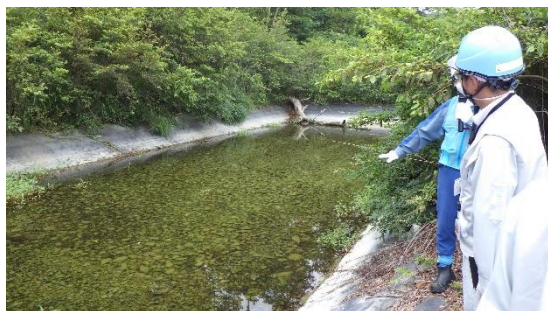
(写真1-8) 一時保管エリアPの集水升の下流側に位置している沈砂池の状況(図1④)

現場確認時は一時保管エリアPからの水の流れ込み及び陳場沢川への流出はなかった。

東京電力 沈砂池でもオーバーフローしている状況だった。ただし、一時保管エリアやコンテナ等から全ベータ放射能が出ているような状況ではなかった。土砂が流れ込むのでフォールアウト由来はある。

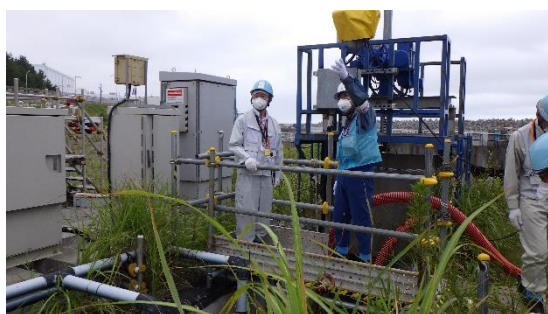
(写真2-1) 物揚場排水路ゲート

放射線モニタの値が基準値より高値を示した場合は、このゲートを閉めて排水の流出を防ぐ。

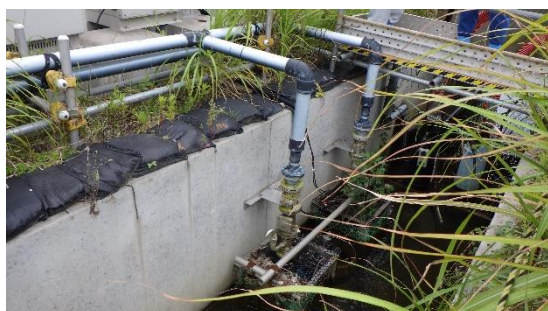
(写真2-2) 既設のPSFモニタ及び今回の対策として追設された弁別型PSFモニタへ排水路の水をくみ上げる為に設置されているポンプ。異物を巻き込まないように金網で覆われている。

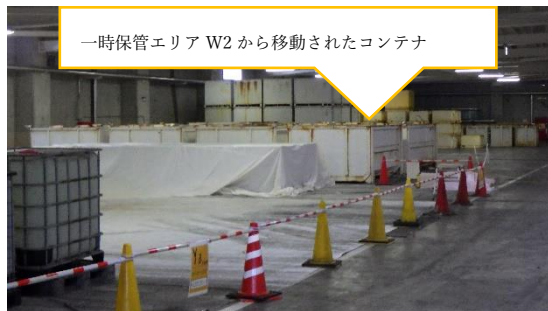
(写真3-1) 固体廃棄物貯蔵庫第2棟内に保管されているガレキ一時保管エリア W2 から移動されたコンテナ

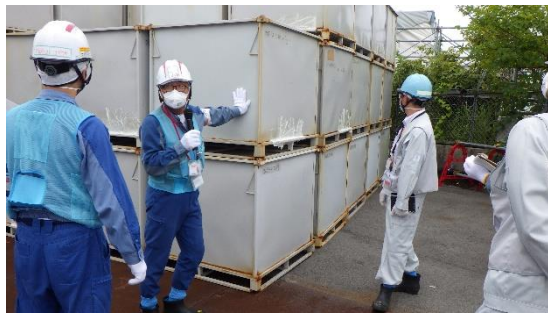
(写真3-2) 一時保管エリア W1 にて外観目視点検後に補修が実施されたコンテナの状況

福島県 コンテナの補修状況について、耐久性はどうかという質問を現場でしたところ、そもそもコンテナの耐久性自体がコンテナによって違うため、一概には答えられないという回答だった。コンテナそのものの管理ができるのかという疑問がある。本日見せていただいたコンテナも、本当に長期間持つのかというのが、正直な疑問。応急処置としてはやむを得ないとは思いますが、まだ7～8年は屋外に保管しなければならず、あの状態で持つのか率直な疑問。2028年まできちんと保管できるよう、例えば大型のテントを設置するなど、貯蔵庫への移設までの対策が必要ではないか。

ただし、それだけでは不十分で、屋内保管に持って行くのが一番であり、その間の代替策として、補修だけでなくシート養生するとか、いくつかの方策があるかと思う。
