福島第一原子力発電所現地確認報告書

令和3年9月29日（水）

瓦礫類一時保管エリアP（P1、P2）

瓦礫類一時保管エリアPの現況

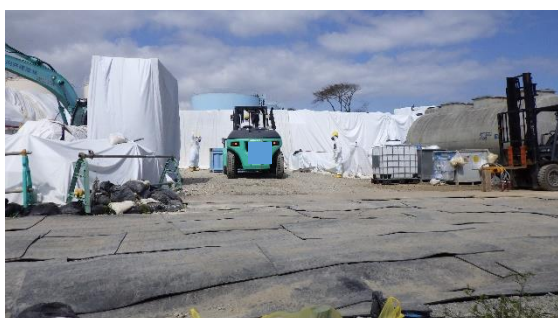
(写真1)
一時保管エリアP2入口付近における作業の状況（南側から撮影）

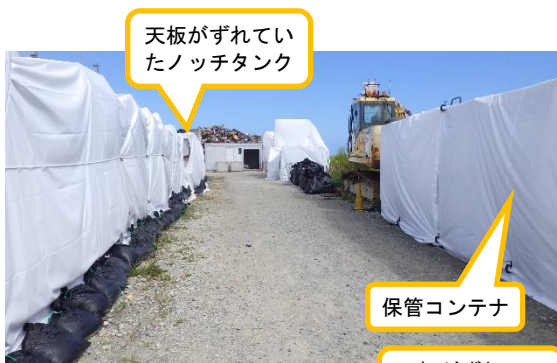
(写真 2)
一時保管エリア P 2 通路付近の状況
(南側から撮影)

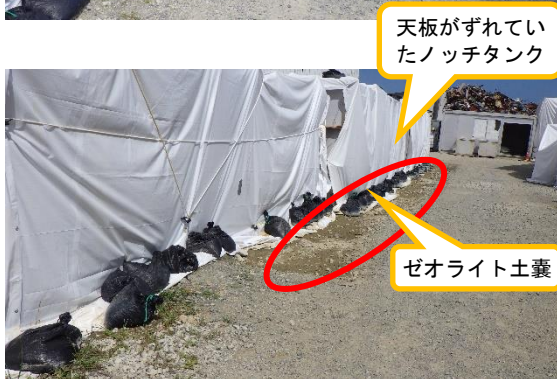
(写真 3)
ノッチタンク周辺土壌の除去状況
(南側から撮影)
※赤丸の中が土壌剥ぎ取り範囲

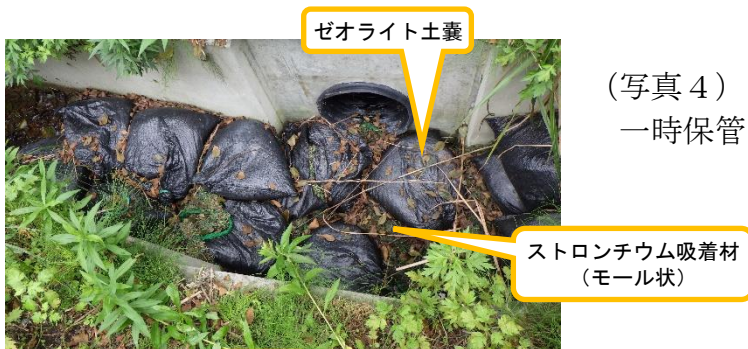
(写真 4)
一時保管エリア P 排水枘の状況
(南側から撮影)

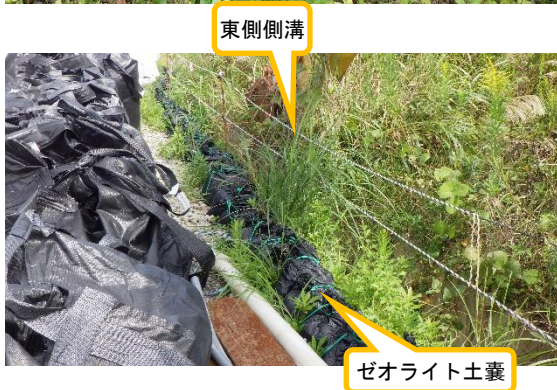
(写真 5 - 1)
ノッチタンク 東側側溝手前の状況
(南側から撮影)

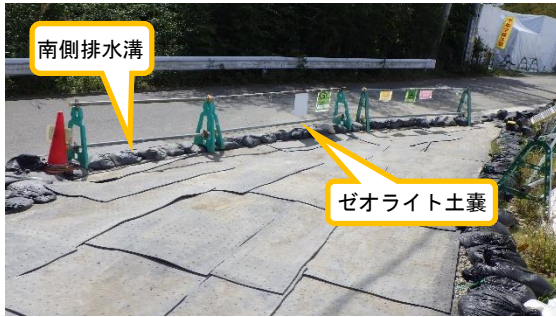
(写真5-2)
一時保管エリアP2南側入口付近の
状況（北側から撮影）

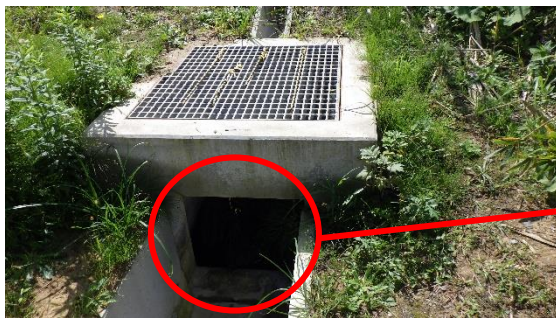
(写真5-3)
南側排水溝排水口の状況①
（北側から撮影）

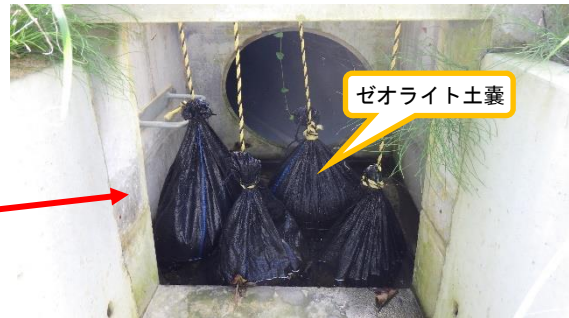
(写真5-4)
南側排水溝排水口の状況②
（北側から撮影）
