1 概要

施設名称	廃棄物貯蔵施設(双葉1工区)	調査日時	令和3年2月10日
	廃棄物貯蔵施設(大熊1工区)

2 調査事項(中間貯蔵施設に係る指針の規定事項)

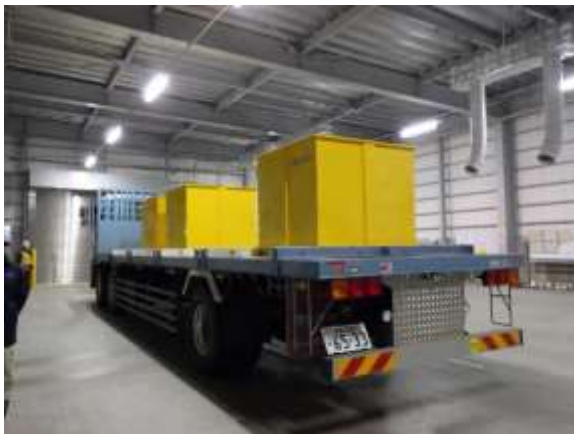
廃棄物の受入状況(双葉1工区)
鋼製容器に入った廃棄物は、輸送車両の荷台で、前後左右にずれないように固定されていた。

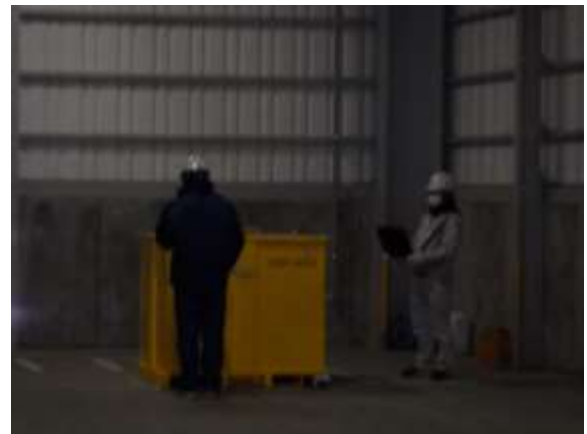
同左
鋼製容器に入った廃棄物の表面線量率を測定し、放射能濃度別に管理を行っていた。

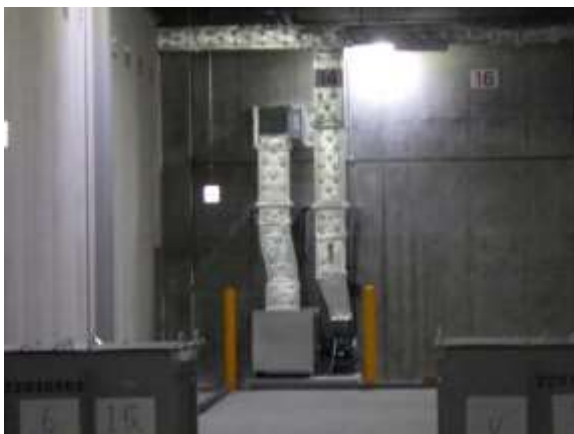
排気ファンの設置状況(大熊1工区)
排気ファンにより、フィルターを通して施設内の空気が排気されていた。

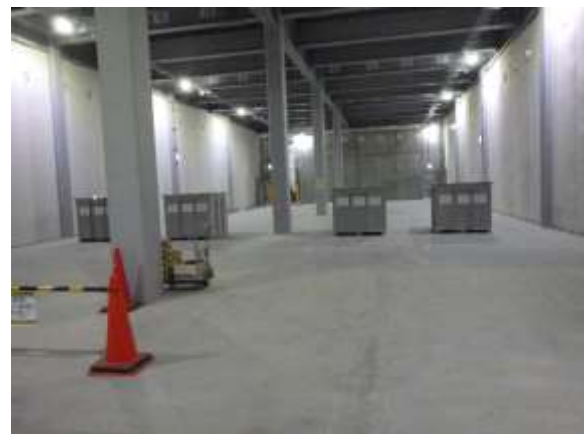
廃棄物の定置状況(大熊1工区)
廃棄物は崩れないようボルト及びラッシングベルトで固縛されていた。
