## 福島第一原子力発電所現地確認報告書

令和3年10月12日（火）

固体廃棄物貯蔵庫第9棟北側及びN o. 2 危険物屋外貯蔵庫南側

仮設集積場所における廃棄物の管理状況

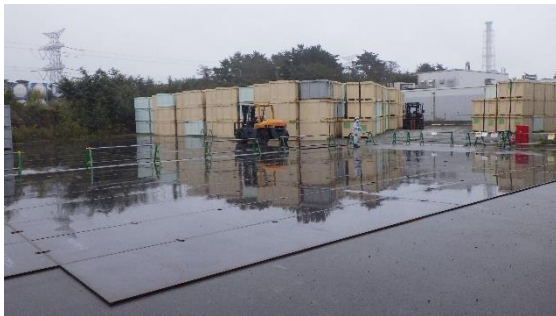
- ・各仮設集積場所は、単管パイプ等により区画されるとともに、入口付近には関係者以外立入禁止の標識や仮設集積場所を示す標識、空間放射線量率の測定結果等が掲示されていた。（写真1）
- ・廃棄物を収納しているコンテナは、敷き鉄板またはアスファルト舗装などの上に1～3段積みで保管されていた。また、コンテナに目立った錆や腐食は見られず、確認した範囲で内容物の漏えいは見られなかった。（写真2）
- ・東京電力によれば、廃棄物の適正な保管状態の確保に向けた是正を優先的に進めるとともに、エリア転用等により瓦礫類一時保管エリアの保管容量を確保し、仮設集積の最小化を図るとしている。

(写真1-1)  
固体廃棄物貯蔵庫第9棟北側の仮設集積場所の外観

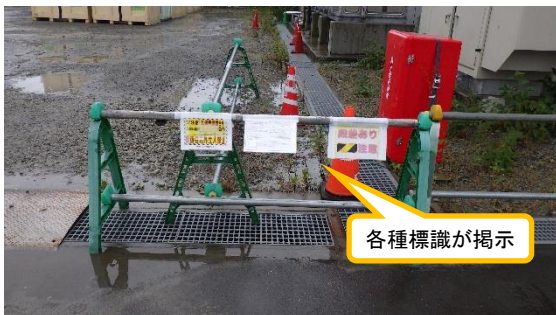
(写真1-2)  
固体廃棄物貯蔵庫第9棟北側の仮設集積場所入口の状況

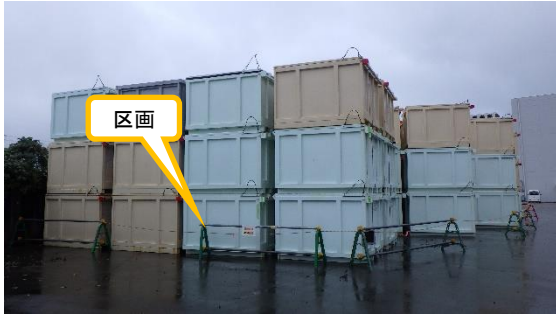
(写真1-3)

N o. 2 危険物屋外貯蔵庫南側の仮設集積場所の外観

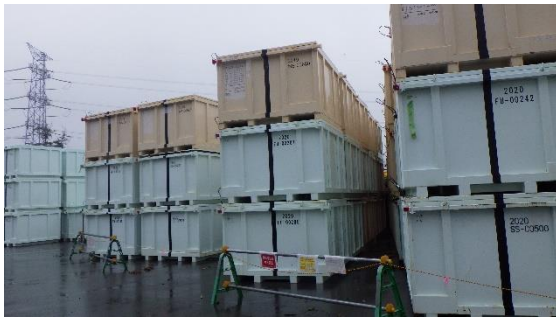
(写真2)

コンテナの仮置き状況

(目立った錆や腐食は確認されない。)
