福島第一原子力
発電所廃炉作業
取組みに関する
ご報告（詳細版）

2021. 10. 19

福島第一原子力発電所廃炉作業取組みに関するご報告 見出し

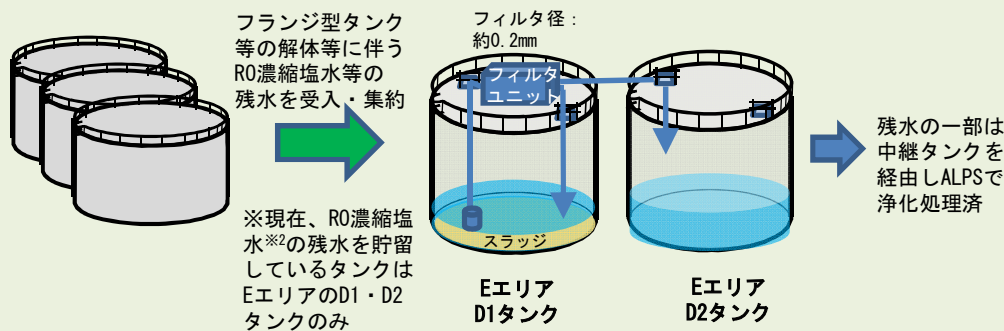
■ 推定原因

タンク解体に伴う残水を当該タンクに集めたことで、スラッジが沈降し、タンク底部残水の全アルファの濃度が高くなったものと推定しています。滞留水と同等のアルファ核種^{※1}検出は、タンク底部の残渣に起因した事象と考えており、残渣発生の推定要因は、既設ROの凝集沈殿物もしくは、震災直後のRO濃縮塩水^{※2}等と考えられます。

残水の漏えい・ダスト飛散のリスク低減対策を実施しています。
 <フランジ回収作業の長期化を見据えたフランジ型タンクへの対応>
 ・ダスト飛散対策として、タンクのベント管への高性能フィルタの取付（実施済）及びダストの定期測定
 ・漏えい防止・拡大防止対策として、フランジ部への止水材上塗り（実施済）
 ・タンクの上澄み水を2021年10月からプロセス主建屋へ移送を計画
 <他エリアの分析（アルファ核種^{※1}検出確認）>
 ・既設ROの濃縮水（ストロンチウム処理水等）を繰返し受け入れているタンク群及び震災直後のRO濃縮塩水等を貯留した履歴のあるタンク群について2021年10月より水質分析を行う計画
 ・再利用タンクについては、必要な対策（離隔措置等）を確認するため、除染作業前にスマヤ測定により調査を行う。（実施中）

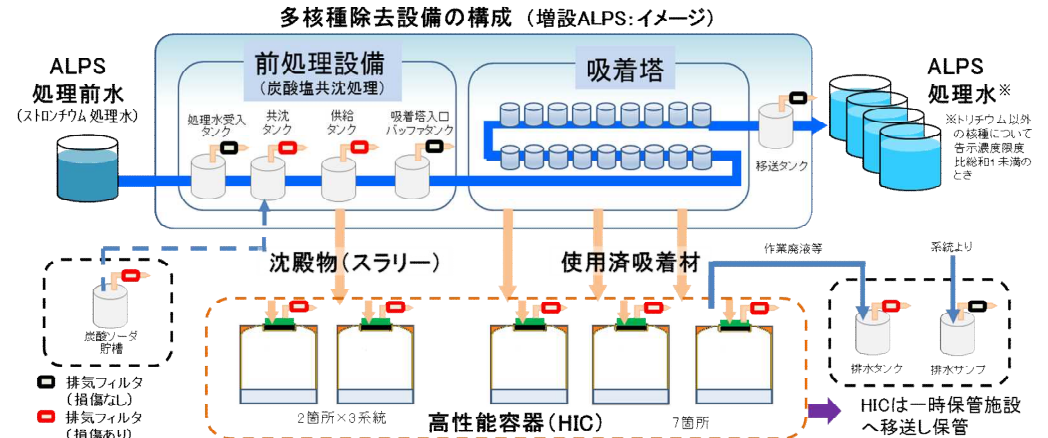
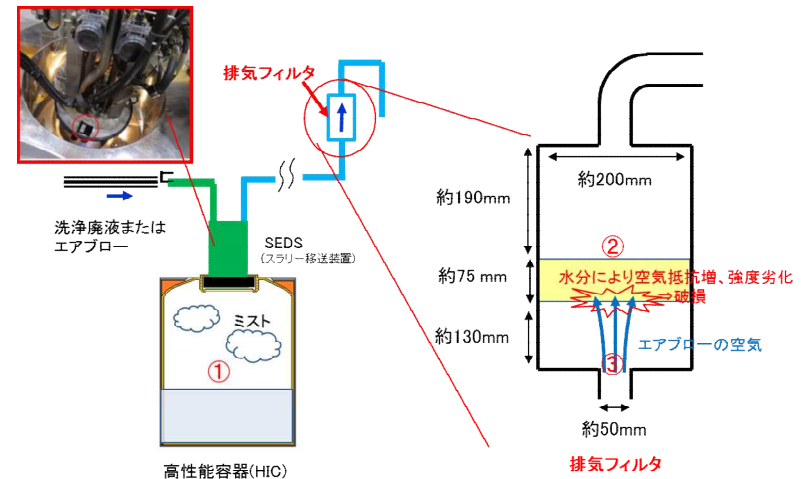
今回損傷が確認された
フィルタ

2021年8月24日、高性能容器 (HIC) 内のスラリー (沈殿物) の移替作業時、HIC排気フィルタ出口のダスト濃度高警報が発生したため、作業を中断し、その後調査をした結果、当該排気フィルタに損傷を確認しました。今回の損傷を受け、多核種除去設備内にある排気フィルタを点検し、全76箇所中32箇所にて損傷を確認しました。排気フィルタは浄化機能とは異なる附帯設備であり、損傷によりALPSの浄化性能に影響をあたえることはなく、水処理への影響はありません。また、これまでに作業員の身体汚染や内部取り込みの発生は無く、外部への影響もないと評価しています。

＜HIC排気フィルタ損傷に関する推定原因＞

排気フィルタの損傷について、推定原因は以下の通りです。

- ・ ALPS運転時の前処理における洗浄廃液や、吸着材の排出作業におけるエアブローにより、HIC内部にミストが発生
- ・ エアブローで排気フィルタまで到達したミストで排気フィルタが湿潤し、空気抵抗が増加。また、フィルタの強度が劣化
- ・ エアブローの空気が排気フィルタ中央付近に集中することで、損傷が発生

＜現在の対応状況と今後の対応＞

- ・ 現在、ALPSの排気フィルタには、大容量の代替フィルタ及び連続ダストモニタを設置し慎重に運転を継続 (代替フィルタの有効性も検証済)
- ・ 原因究明結果を踏まえ、要求機能や仕様に基づき、設計や保全方式等を再検証し、設備改造やフィルタ取替を実施するとともに、保全方式や運用の見直しを行います。
- ・ 排気フィルタ出口部で汚染が検出されたことを受け、ALPS以外の設備も含めて放射性物質の低減機能を有する排気フィルタの定期的な点検・取替の改善に取り組みます。

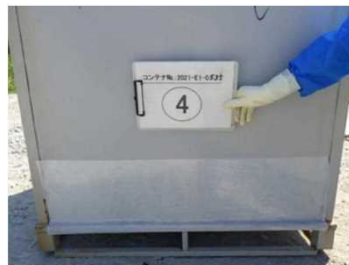
一時保管エリアに保管しているコンテナ5,338基の外観目視点検が2021年7月30日に完了し、著しい腐食やへこみを確認したコンテナについて、補修を実施しました。内容物が把握できていない4,011基のコンテナの内容物確認は8月3日より開始し、完了は2021年度内目途です。なお、準備が整い次第、腐食が確認されたコンテナについては、新しいコンテナへの詰め替えを実施する予定です。

側面下部に著しい腐食があるコンテナ補修

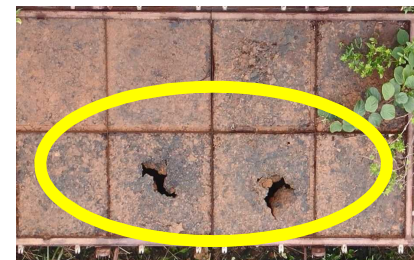
8月10日、ドローンを用いて、一時保管エリアのコンテナ及びノッチタンク上部の状態を確認した結果、一時保管エリアWに保管しているノッチタンク2基の天板に穴があることを確認したことから、仮設シート養生を実施しました。

ノッチタンク穴

今後は、一時保管エリア及び周辺側溝のモニタリングを強化を継続し、コンテナ、ノッチタンクに本設シート養生を実施したうえで、定期的にコンテナの外観目視点検やドローンによる上空から定期的な確認を実施します。
