# 多核種除去設備（ALPS）排気フィルタの損傷について

2021年10月26日

東京電力ホールディングス株式会社

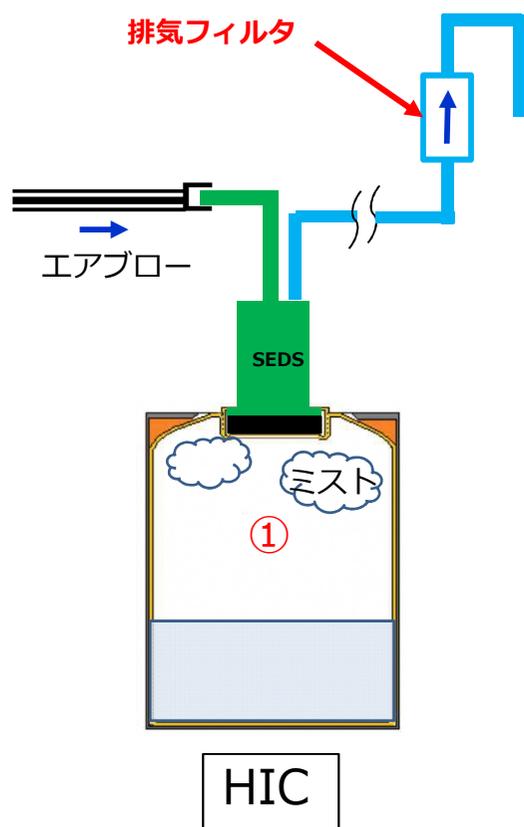
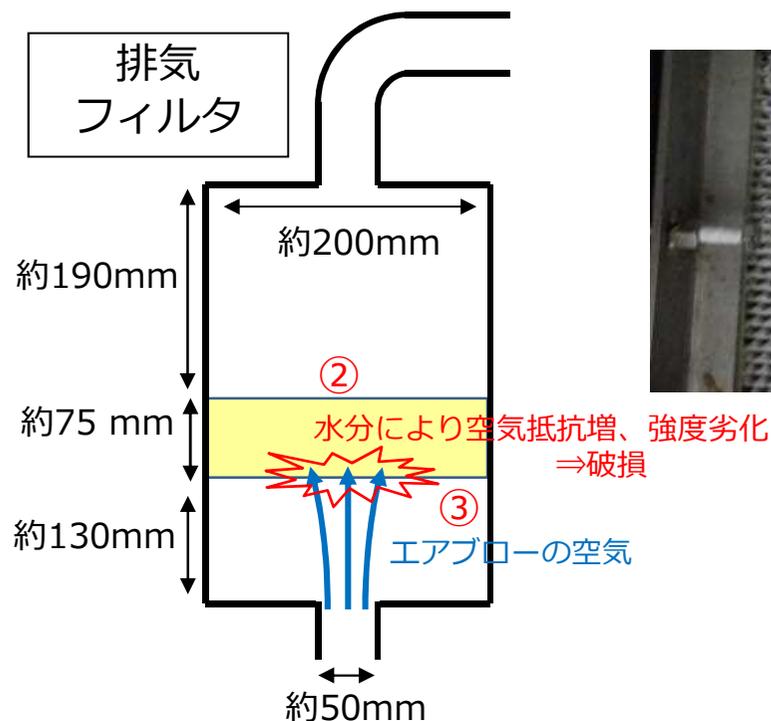
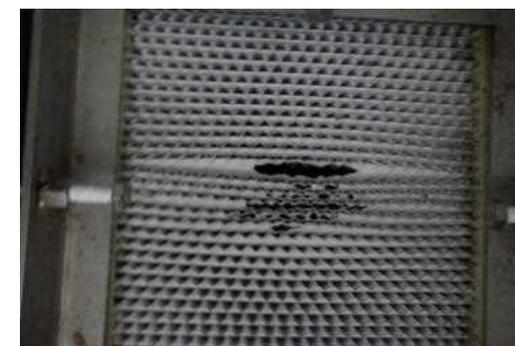
- 排気フィルタ損傷の推定原因は以下の通り
  - ① 通常作業（クロスフローフィルタ洗浄廃液及び吸着材の排出作業）におけるエアブローにより、HIC内部にミストが発生し、排気フィルタまで到達
  - ② ミストにより排気フィルタが湿潤し、空気抵抗が増加およびフィルタが強度劣化
  - ③ 作業時におけるエアブローの空気が排気フィルタ中央付近に集中し、損傷が発生

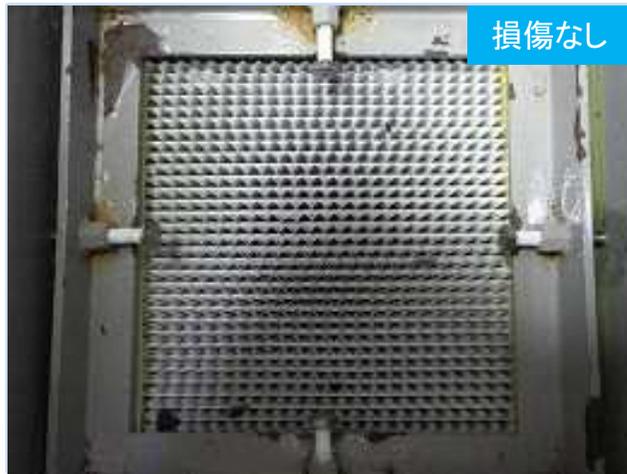
既設ALPS 排水タンク排気フィルタ

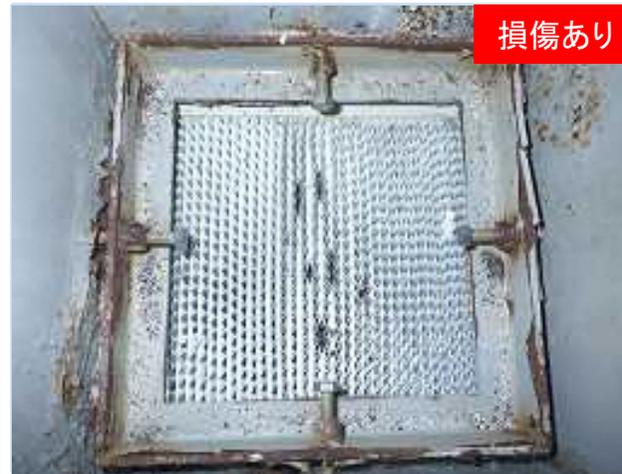
- ALPSにおいて、今回損傷が確認されたHIC排気フィルタ以外に、ALPS設備内で使用している排気フィルタ（増設ALPS：18箇所、既設ALPS：28箇所）を対象に、9月17日より点検を開始した。なお、ALPSの排気フィルタは、ALPSの浄化機能とは異なる附帯設備であり、排気フィルタの損傷がALPSの浄化性能に影響を与えることはなく、水処理への影響はない。
- 実施にあたっては、損傷したHIC排気フィルタと類似する環境(ミスト+エアブロー)※1にある排気フィルタから優先的に点検を行うこととし、その条件に該当する排水タンク※2の排気フィルタ（増設ALPS：上記18箇所中の1箇所、既設ALPS：上記28箇所中の1箇所）について、点検を実施した。
- 点検の結果、既設ALPSの排水タンク排気フィルタについては、損傷等の異常は確認できなかった。一方、増設ALPSの同排気フィルタについては、一部に傷（最大約15mm×約5mm）が確認されたことから、暫定対策として、9月18日に代替フィルタを設置した。

増設ALPS 排水タンク排気フィルタ

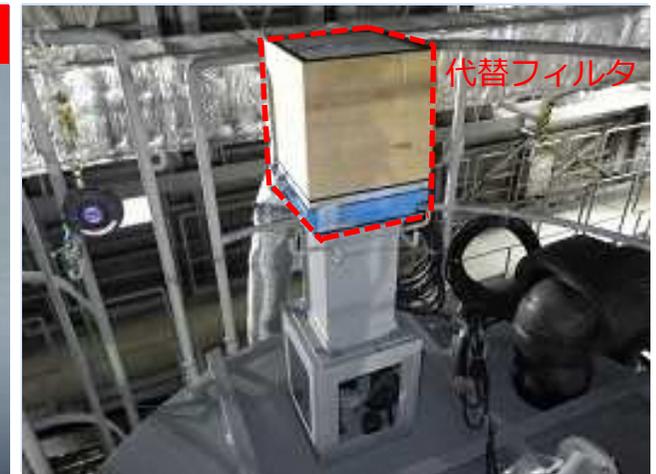
増設ALPS 排水タンク排気フィルタへの代替フィルタの設置状況

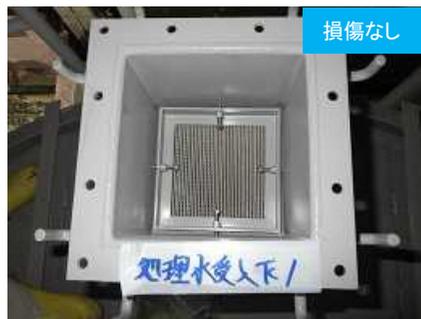
増設ALPS 処理水受入タンク1

損傷なし

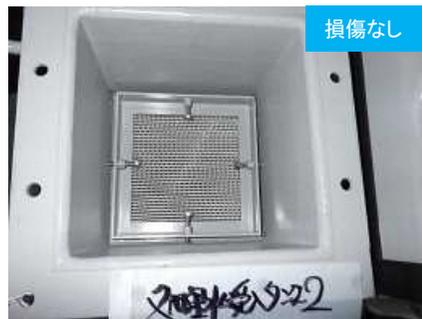
増設ALPS 処理水受入タンク2

損傷なし

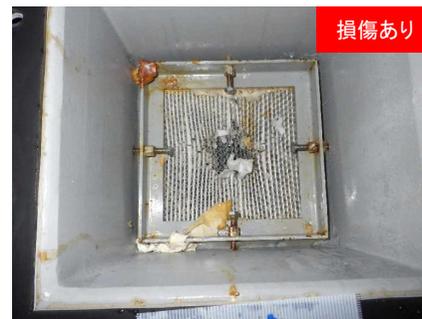
| No | 対象機器 | 排気フィルタ<br>外観目視点検 | スミア結果※1<br>(排気フィルタ<br>出口近傍) |
|---|---|---|---|
| 3 | 共沈タンクA | 損傷あり※2 | 9500cpm |

損傷あり

増設ALPS A系共沈タンク

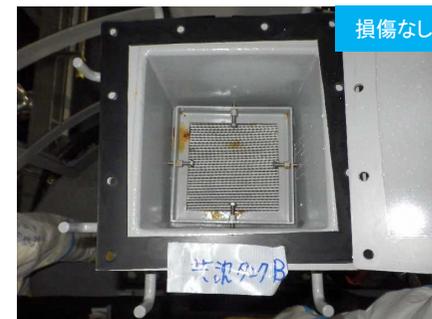
増設ALPS B系共沈タンク

損傷なし

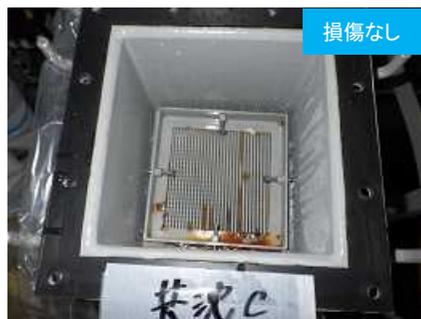
増設ALPS C系共沈タンク

損傷なし

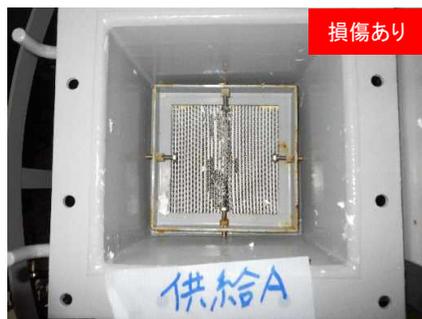
| No | 対象機器 | 排気フィルタ<br>外観目視点検 | スミア結果※1<br>(排気フィルタ<br>出口近傍) |
|---|---|---|---|
| 6 | 供給タンクA | 損傷あり※2 | 14000cpm |

損傷あり

増設ALPS A系供給タンク

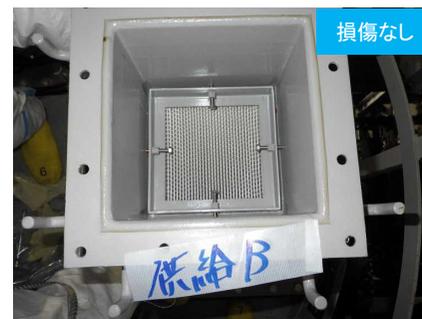
増設ALPS B系供給タンク

損傷なし

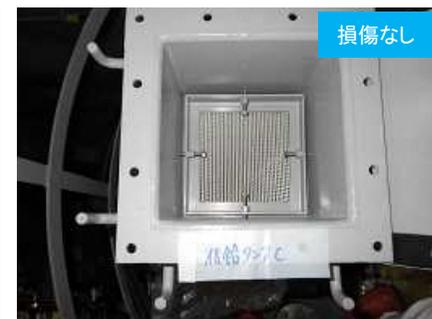
増設ALPS C系供給タンク

損傷なし

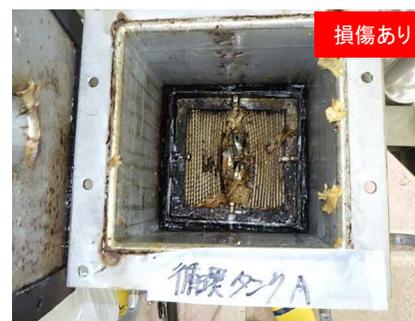
| No | 対象機器 | 排気フィルタ<br>外観目視点検 | スミア結果*1<br>(排気フィルタ<br>出口近傍) |
|---|---|---|---|
| 7 | 循環タンクA | 損傷あり*2 | 3400cpm |

損傷あり

既設ALPS 循環タンクA

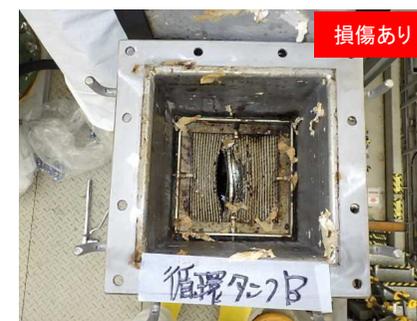
| No | 対象機器 | 排気フィルタ<br>外観目視点検 | スミア結果*1<br>(排気フィルタ<br>出口近傍) |
|---|---|---|---|
| 8 | 循環タンクB | 損傷あり*2 | 1100cpm |

損傷あり

既設ALPS 循環タンクB

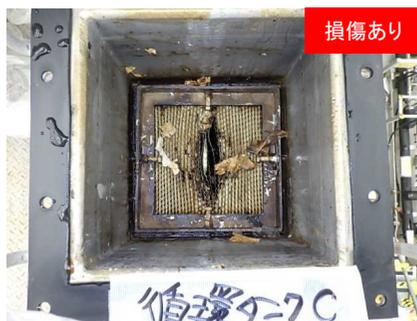
| No | 対象機器 | 排気フィルタ<br>外観目視点検 | スミア結果*1<br>(排気フィルタ<br>出口近傍) |
|---|---|---|---|
| 9 | 循環タンクC | 損傷あり*2 | BG相当 |

損傷あり

既設ALPS 循環タンクC

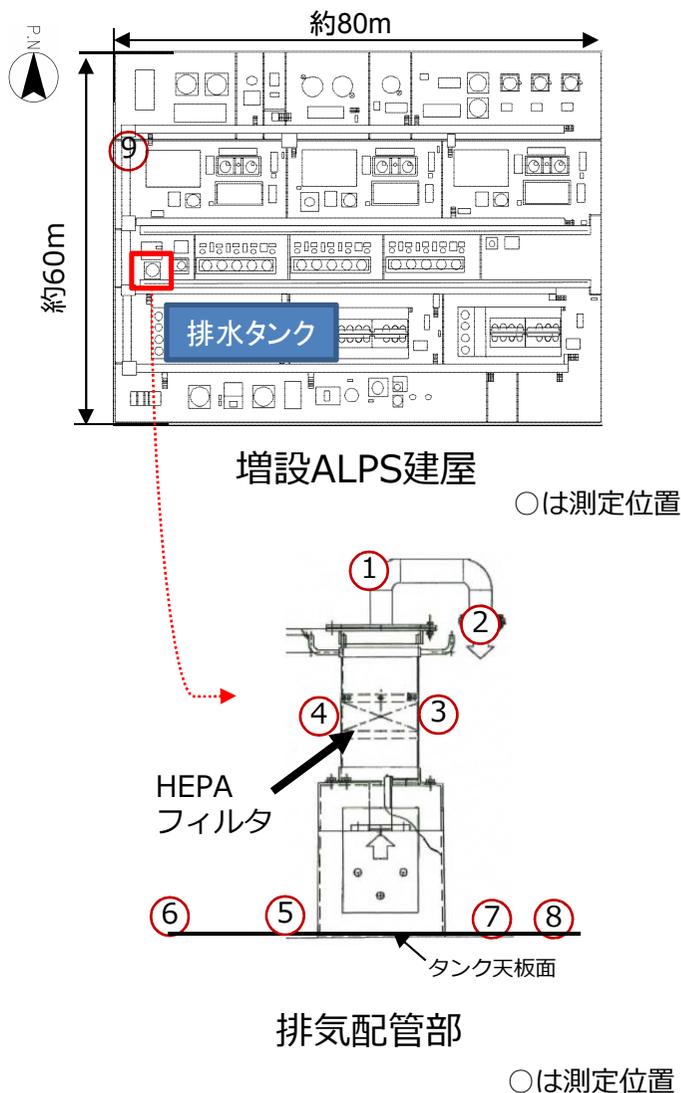
- 排気フィルタの損傷が確認された、増設ALPS排水タンクの排気配管、及びその周辺の表面汚染測定を実施した結果、排気配管が発生源と想定される汚染の広がりは確認できなかった。
