福島第一原子力発電所現地確認報告書

令和3年10月27日（水）

2 確認箇所

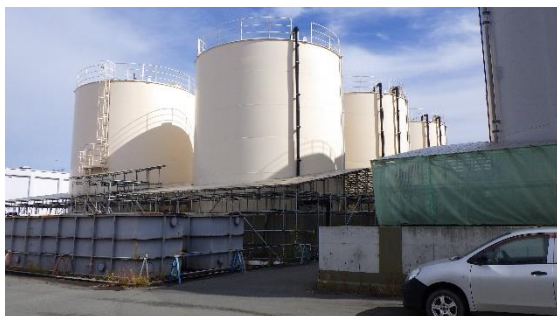
- ・高性能ALPSサンプルタンクは3基あり、増設ALPSサンプルタンク（3基）と同一の堰内に設置されている。（写真1）
- ・確認した範囲では、高性能ALPSサンプルタンク、移送ポンプ及び移送ポンプ建屋周辺の移送配管に漏えい等の異常は見られなかった。

(写真1)
増設・高性能ALPSサンプルタンク外観 (南西側から撮影)
※全6基中3基が高性能ALPSサンプルタンク

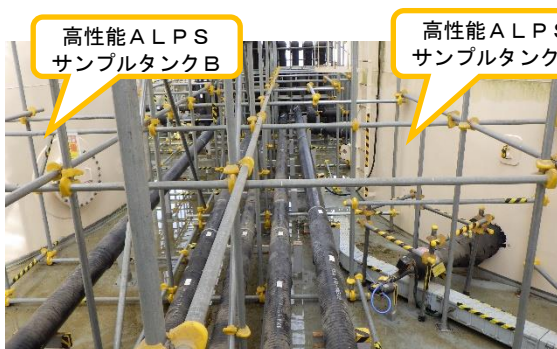
(写真2-1)
高性能ALPSサンプルタンクの状況 (堰内を東側から撮影)

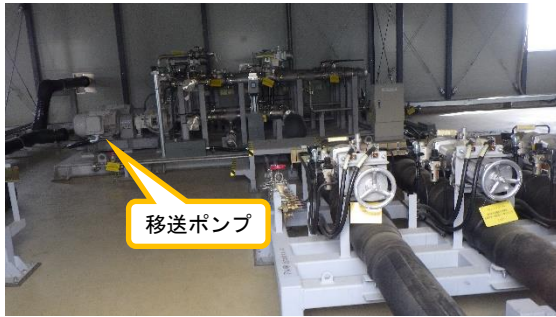
(写真 2 - 2)

高性能ALPS移送ポンプ（サンプルタンク→貯留タンク）の状況
（ポンプ室内を西側から撮影）

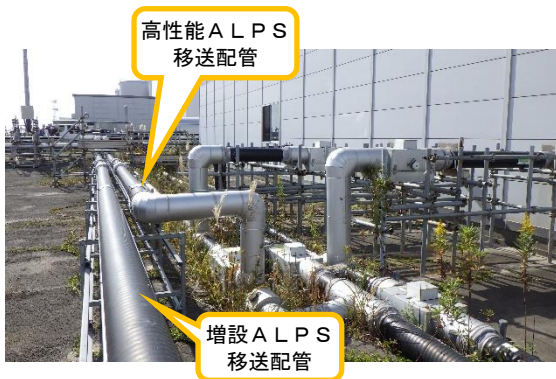
(写真 2 - 3)

高性能ALPS移送配管（サンプルタンク→貯留タンク）の状況
（ポンプ室東側を北側から撮影）

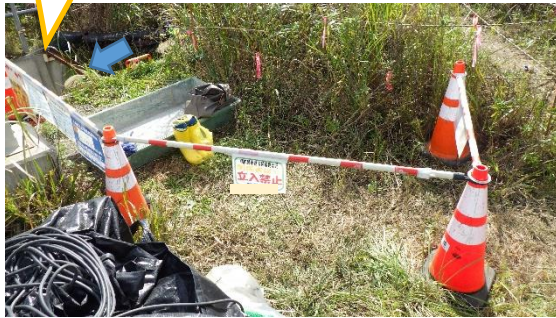
- ・現場確認時（11時15分頃）には作業は行われていなかったが、排水路への進入路が区画されており、PSFモニタ揚水ポンプ周辺の排水路の堆積土砂等が除去されていた。（写真3）
- ・排水路付近には、排水路清掃時の土砂流出防止用の資材等が仮置きされていた。（写真4）
- ・新事務本館においてPSFモニタの指示値の推移を確認したところ、清掃作業に伴う放射能濃度の上昇は見られなかった。

(写真3-1)
排水路進入路の区画の状況
(北側から撮影)

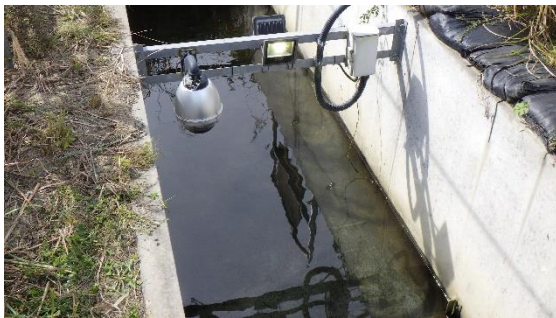
(写真3-2)
物揚場排水路の清掃状況
(下流側から撮影)
※堆積物が除去されて水路底盤の
コンクリート面が確認できた。

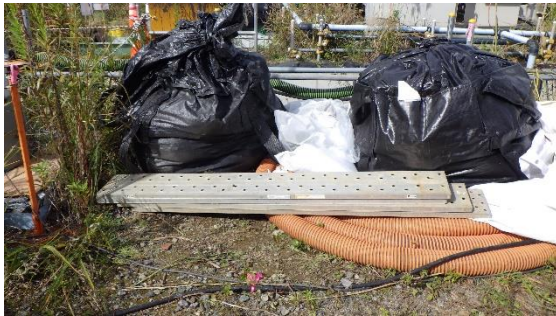
(写真4-1)
ゼオライトが入ったフレキシブルコ
ンテナの仮置状況 (南側から撮影)

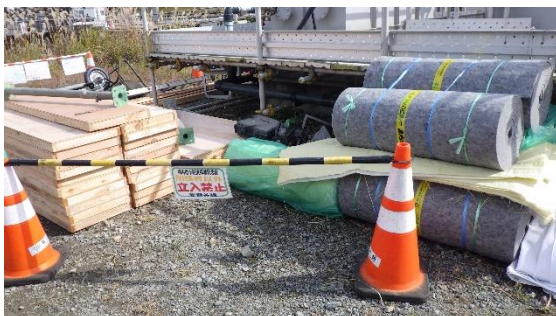
(写真4-2)
土砂流出防止用資材等の仮置状況
(北東側から撮影)
