福島第一原子力発電所現地確認報告書

- 1 確認日
令和3年10月15日（金）
- 2 確認箇所
Eタンクエリア
- 3 確認項目
Eタンクエリアフランジ型タンクの残水漏えい対策等の状況

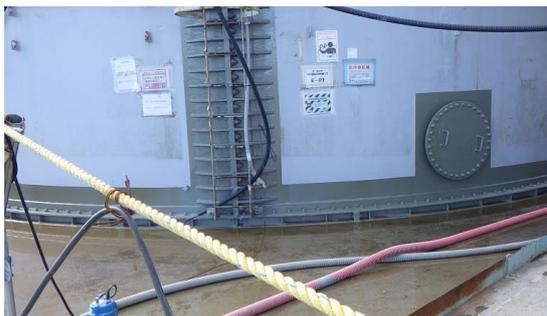
- ・ α 核種を含む残水が確認されているD1、D2タンクに対し、漏えいリスク低減対策の一環として、フランジ部への止水材の上塗りが実施されていた。（写真1）
- ・東京電力によると10月末からタンク内の上澄み水をプロセス主建屋に移送するとのこと。
- ・フランジ型タンク全49基のうち42基の解体が完了しており、現場には解体中1基を含む計7基のタンクが残っていた。また、解体中の1基については、4段ある側板のうち上から3段目までが撤去されていた。（写真2）

(写真1)
止水材の上塗りの状況

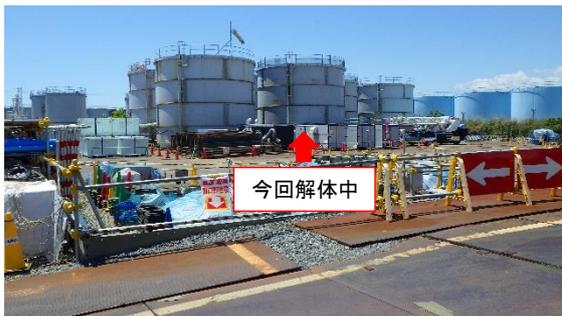
(写真2-1)
前回の状況
(令和3年5月31日撮影)

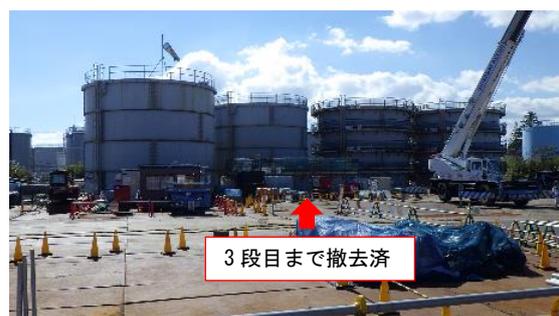
(写真2-2)
今回の状況
(令和3年10月15日撮影)

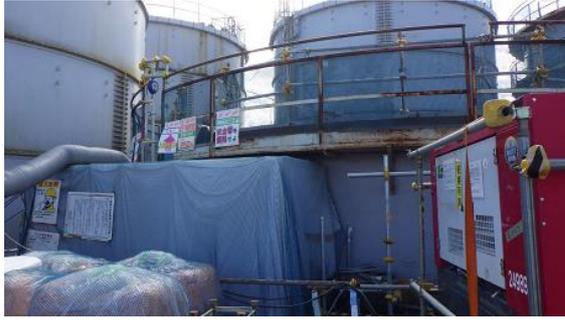
(写真2-3)
解体中のタンクの状況
