平成25年度第16回（通算18回目）
福島県原子力発電所の廃炉に関する安全監視協議会開催報告書

- 1 日時 平成26年3月7日（金） 10:00～16:10
- 2 場所 福島第一原子力発電所
- 3 出席者 別紙出席者名簿のとおり
(1) 廃炉安全監視協議会構成員（専門委員、県生活環境部、関係市町村）
(2) 説明者 東京電力(株)
- 4 調査行程
 - (1) 調査項目
 - ア 事前説明
 - イ 現場確認
 - ・ 汚染水移送に関する作業管理の実施状況
 - ・ 地中埋設物の管理状況
 - ・ ストロンチウム90及び全ベータの測定誤りに関する対応状況
 - ・ 2号機原子炉圧力容器底部温度計の損傷に関する対応状況
 - ・ 水処理二次廃棄物の管理状況
 - ウ 会議（現場確認後）

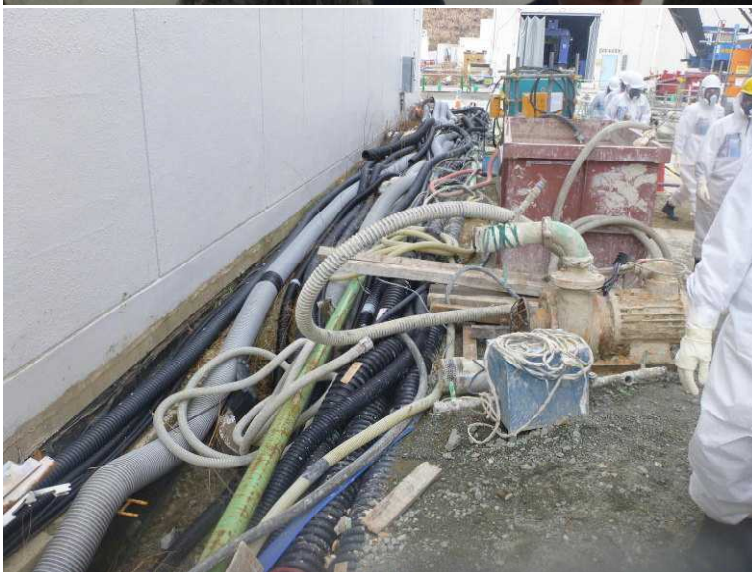
○地中埋設物付近の
電源ケーブル敷設状況
(建屋止水対策工事現場)

ケーブル断線についてはご心配をおかけして申し訳ございません。今後、震災後に設置したものについて、調査をしまして、埋設物のマップを作りたいと思います。

も、埋設物をしっかりと把握して行きたいと思います。

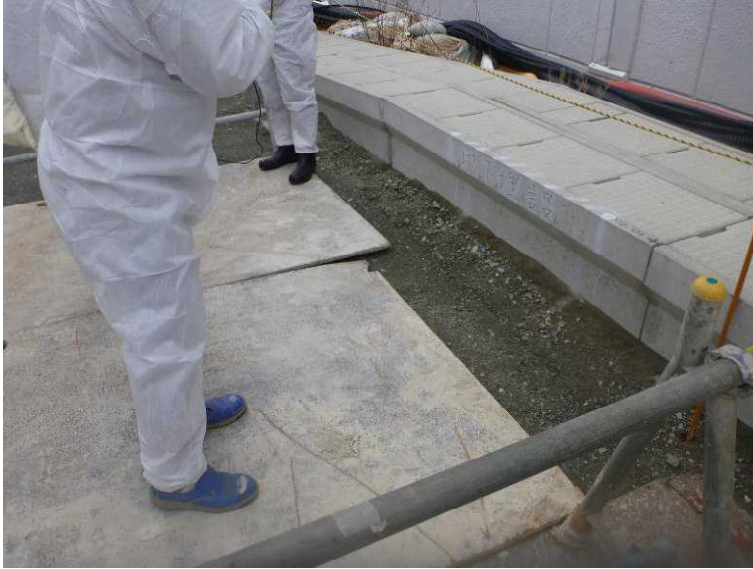
○掘削により埋設ケーブルを損傷させた箇所
(建屋止水対策工事現場)

今後、原子炉建屋周囲において地下水流入防止対策として凍土遮水壁の設置が予定されており、より多くの干渉物があると想定されることから、掘削作業を行うにあたっては、今回示された対策を確実にいき、慎重に作業を実施するとともに、埋設された重要な設備に関しては、より信頼性の高い設備への移設を行い、安全性を向上させること。

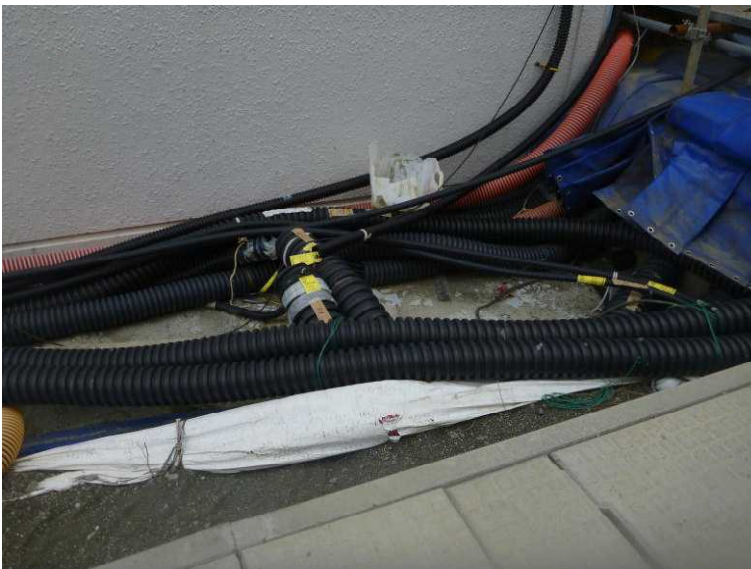
○掘削により損傷した埋設ケーブル(北側)
(建屋止水対策工事現場)

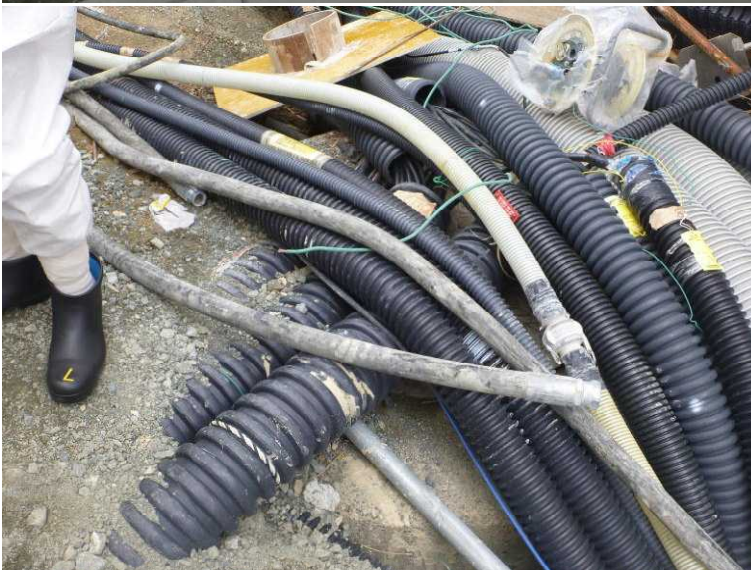
○掘削により損傷した埋設ケーブル(南側)
(建屋止水対策工事現場)

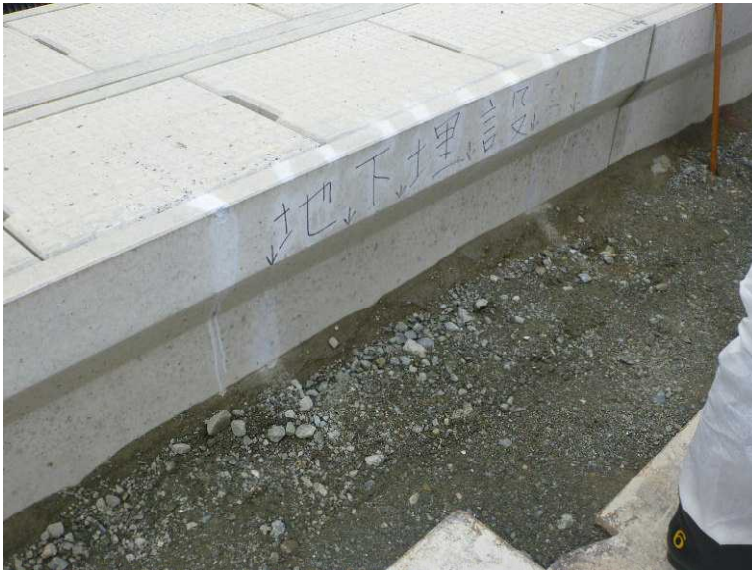
○地下埋設物があることを示す表示（ケーブル損傷後に応急的に表示している）
（建屋止水対策工事現場）

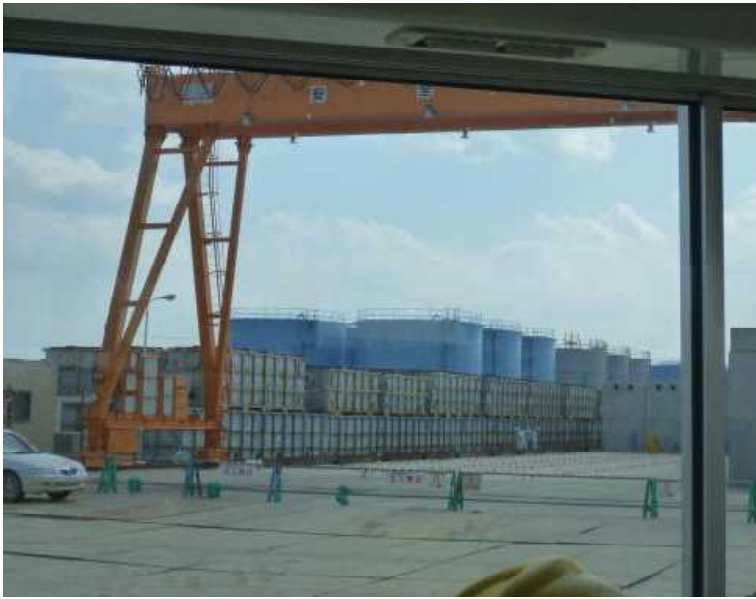
セシウム吸着塔保管施設の第一施設の吸着塔を他の保管施設へ、移し替えをした理由が不明です。一旦保管場所に置いた放射性物質を移動することに関して、奇異に感じるのですが、理由は何でしょうか。

敷地境界線量を下げることと、敷地の有効利用のために吸着塔を移しています。

○使用済セシウム吸着塔
一時保管施設
(第一施設)

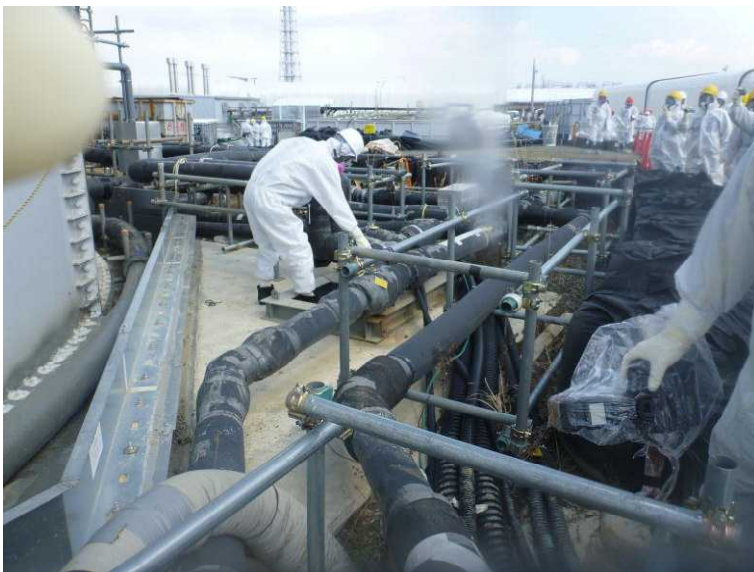
H6エリアからの漏えいに関して、バルブの開閉状態について、もっと分かりやすいようにしておくべき。また、廃炉作業は東電にとって初めての作業が多いはず。経験のない仕事であるのは理解できるが、東電が県民からの信頼を失っていることを知るべき。また、ヒューマンエラーについて、意識改革が必要。現場に過重労働や完璧を求める事があってはいけない。吉田所長もヒューマンエラーをなくすように努力していたが、ヒューマンエラーはなかなか減らなかった。

○ H6 タンクエリア
タンク受入弁 V346 及び
V347 付近

バルブについては、開閉状態を作業員が共有できるような仕組みを現在検討しています。また、基本的にバルブは閉める運用としたいと思います。また、ケーブルの断線に関して

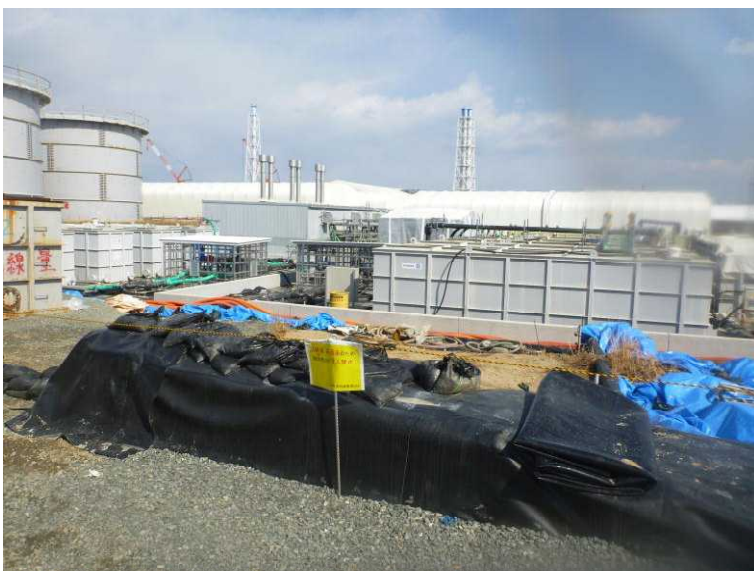
○ H6 タンクエリア
汚染土壌の遮蔽状況

ゴムマットや飛散防止剤の散布などの対策をするとともに、汚染土壌の撤去も準備出来次第速やかに行いたいと思います。

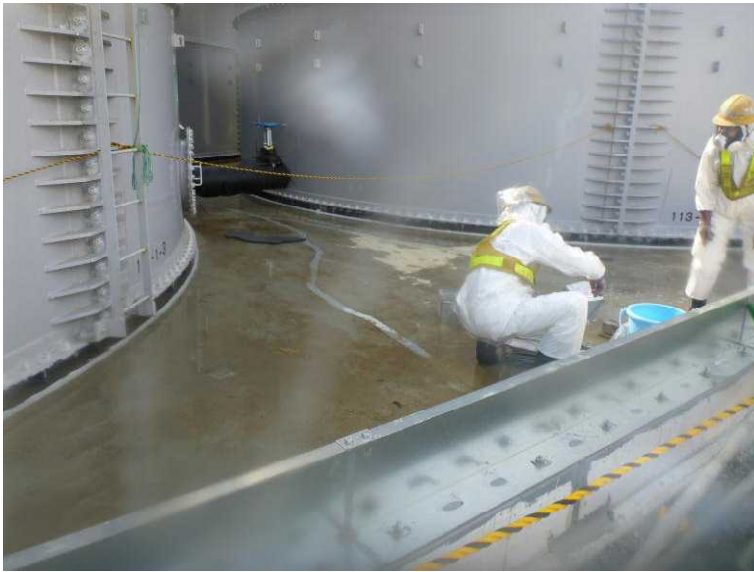
○ H5 タンクエリア
コンクリートのひび割れ
箇所の塗装後の状態

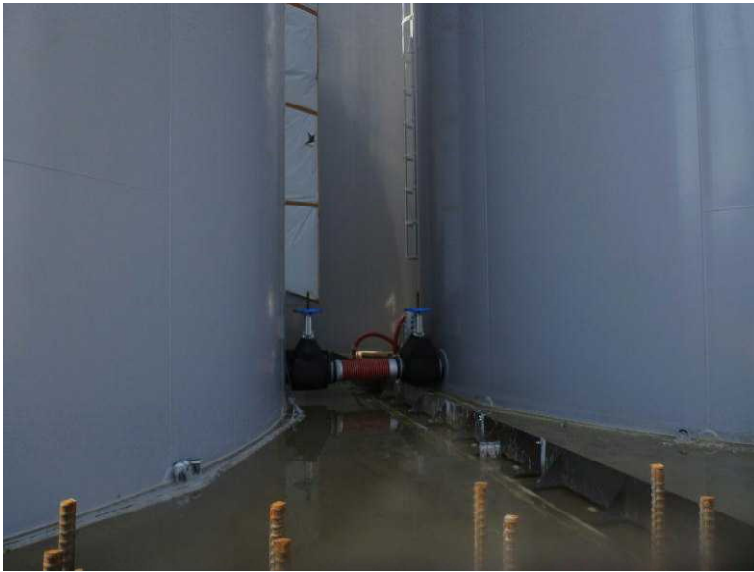
○ J1 タンクエリア
タンク連絡弁の状況
