## 福島第一原子力発電所現地確認報告書

- 1 確認日  
令和3年10月28日（木）
- 2 確認箇所  
1～4号機タービン建屋東側
- 3 確認項目  
日本海溝津波防潮堤の設置状況

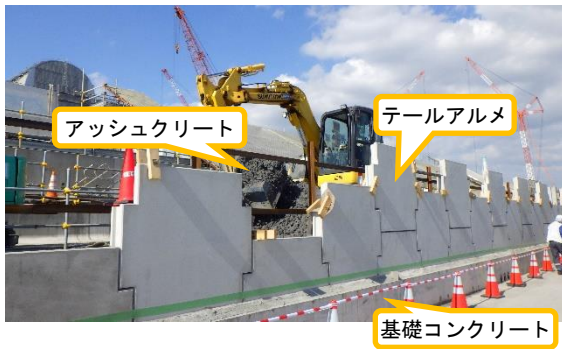
- ・現場では2.5m盤から8.5m盤までの間の斜面を補強するためのテールアルメ工法<sup>\*</sup>を用いたコンクリート壁面が建設されており、基礎コンクリートの上にはテールアルメが2段積みで設置されていた。テールアルメの陸側はアッシュクリートで盛土されており、作業員は運び込まれたアッシュクリートを重機で均す作業をしていた。（写真1）
- ・現場の北側にも同様にテールアルメが設置されており、陸側に盛土されたアッシュクリートは均されており、既に固化していた。（写真2）
- ・東京電力では、本防潮堤を令和5年下期までに完成するとしている。

(写真1-1)  
コンクリート壁面の建設状況  
(南東側から撮影)

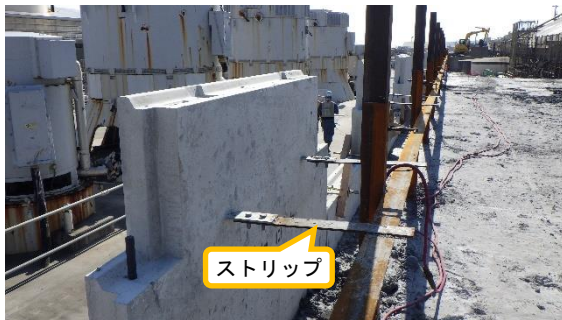
(写真1-2)  
テールアルメの建屋側の状況  
(北西側から撮影)

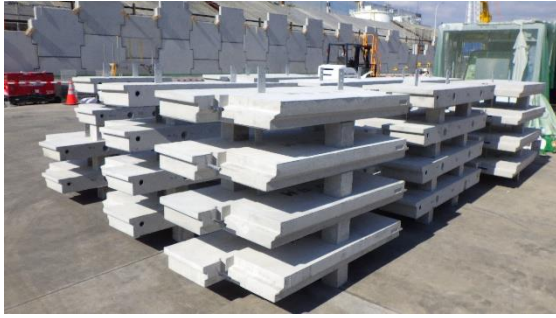
(写真1-3)  
設置前のテールアルメの状況  
(南東側から撮影)

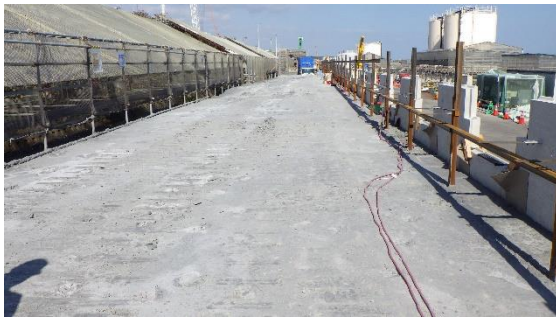
(写真2)  
固化したアッシュクリート  
(南側から撮影)
