福島第一原子力発電所現地確認報告書

令和3年11月2日（火）

3号機タービン建屋2階

陸側遮水壁4号機西側（K排水路交差付近）

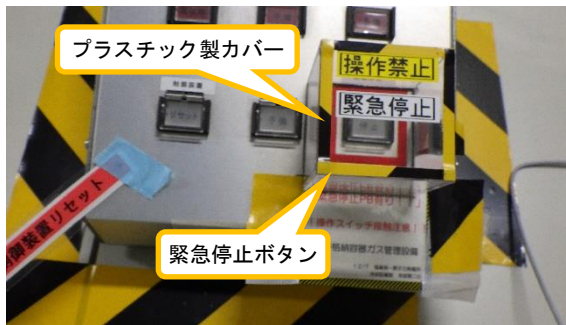
(写真1)
1号機の暫定対策
(令和3年2月3日撮影)

令和2年11月に誤操作により発生した1号機原子炉格納容器ガス管理設備排気ファン全台停止事象[※]について、暫定対策として緊急停止ボタンをプラスチック製カバーで覆うなどの措置（写真1）が講じられてきたが、恒久対策としてカバーに鍵を取り付ける対策が進められていることから状況を確認した。なお、今回は水平展開として行われた3号機の状況を確認した。（図1）

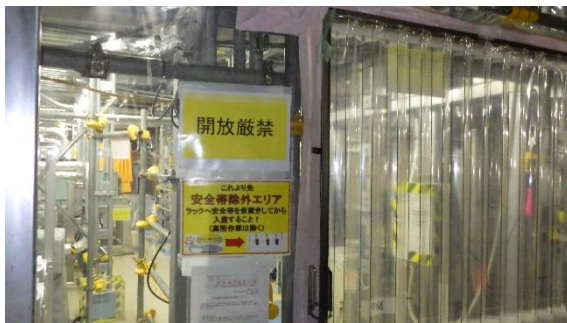
(写真2-1)
3号機タービン建屋のハウス入口付近の状況

- ・原子炉格納容器ガス管理設備の制御盤は、タービン建屋2階の重要機器が納められているハウス内に設置されていた。（写真2）
- ・緊急停止ボタンは2基ある制御盤（A、B）それぞれに設置されており、ボタンを覆うカバーには鍵が取り付けられていた。（写真3）

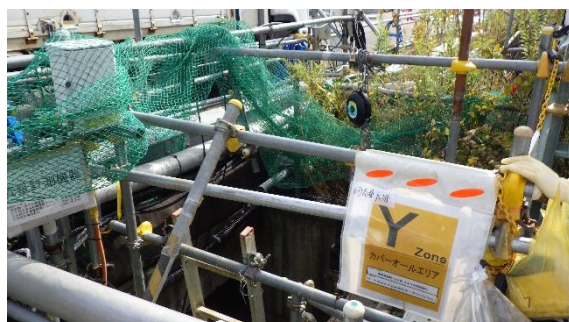
(写真 4)
K排水路入口の状況
(4号機西側)

K排水路と交差している陸側遮水壁の一部の温度が上昇している事象について、前回 (10月29日) に引き続き、状況を確認した。(図1)

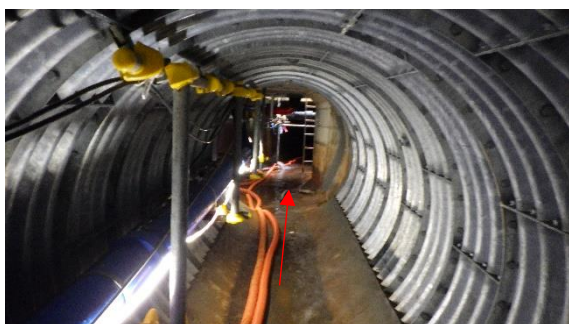
(写真5)
ドライアップ作業は完了
(矢印は勾配)

- ・ 前回準備が行われていたK排水路の調査区間のドライアップ作業 (上流側の水を下流側へ迂回する作業) は完了していた。(写真5)
- ・ 東京電力では、温度上昇の原因として排水路のクラックなどから水が凍結範囲に流入している可能性があるものと推定しており、現場確認時東京電力社員等によりクラックの目視調査が行われていた。(写真6)
