福島第一原子力発電所現地確認報告書

- 1 確認日
令和3年11月5日（金）
- 2 確認箇所
第二土捨て場周辺
- 3 確認項目
仮設集積場所[※]における廃棄物の管理状況

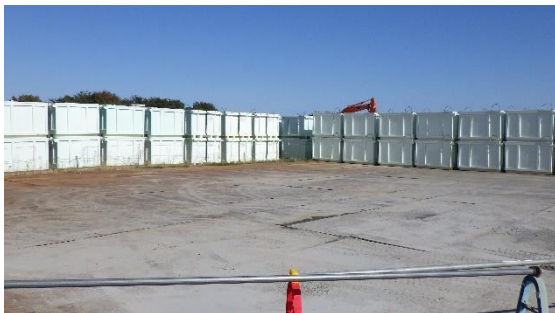
- ・第二土捨て場周辺の仮設集積場所については、複数のエリアが存在しており、廃棄物はコンテナや金属ガラ、木材など様々であった。なお、可燃物が保管されているエリアの近くには消火器が設置されていた。（写真1）
- ・仮設集積場所は単管パイプ等により区画されるとともに、仮設集積場所を示す標識、空間放射線量率の測定結果が掲示されていた。（写真2）
- ・一部コンテナの表面に錆が見られたが、確認した範囲で内容物の漏えいは確認されなかった。（写真3）
- ・東京電力によると、準備が整い次第、廃棄物を瓦礫類一時保管エリアへ移動させ、仮設集積場所の最小化を図るとのことである。

(写真 1 - 1)
仮設集積場所のコンテナの保管状況

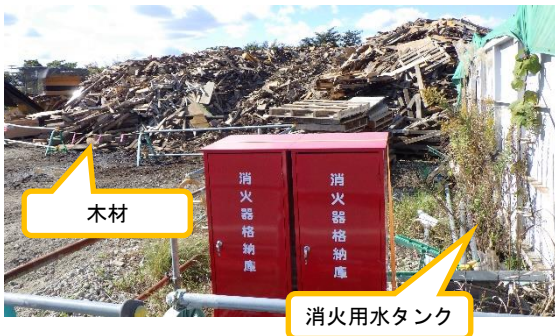
(写真 1 - 2)
木材の仮設集積場所付近の消火器設置状況

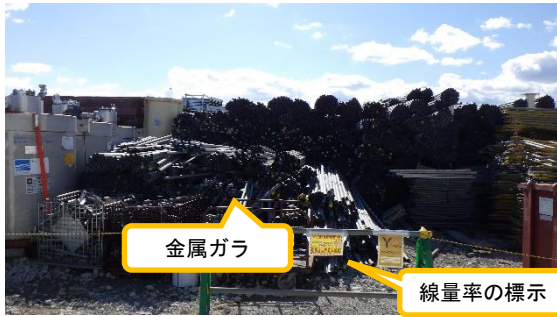
(写真 2 - 1)
空間線量率測定結果の掲示

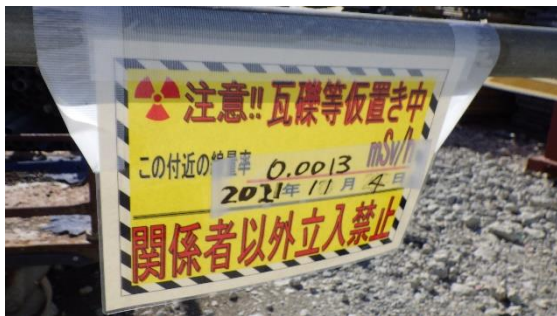
(写真 2 - 2)
写真 2 - 1 の拡大

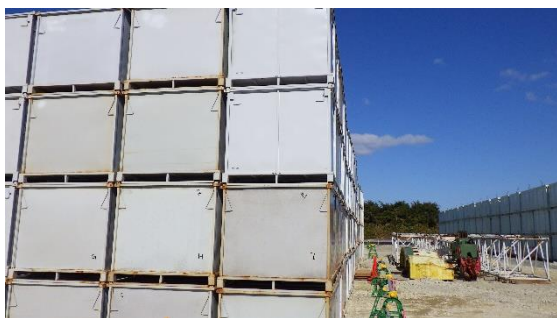
(写真 3)
一部のコンテナには錆が見られた
