福島第一原子力発電所現地確認報告書

- 1 確認日
令和3年11月11日（木）
- 2 確認箇所
4号機西側（陸側遮水壁K排水路交差付近）
- 3 確認項目
陸側遮水壁測温管の温度上昇の状況

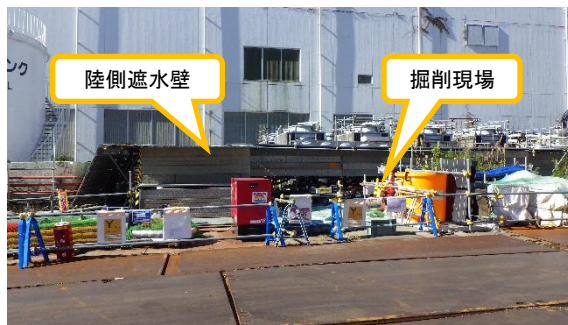
(写真1)
掘削現場付近の状況

東京電力は敷地内を流れるK排水路との交差部付近の陸側遮水壁の一部の地中温度が今年8月下旬から上昇し、10月13日時点で0℃を超えている状態が継続していることを確認した旨を公表した。その後の調査でK排水路底部のコンクリート剥離箇所から排水路内へ地下水が流入していることが確認されたことから、陸側遮水壁周りの地盤調査を行うための掘削作業が予定されており、今回、状況を確認した。（図1）（写真1）

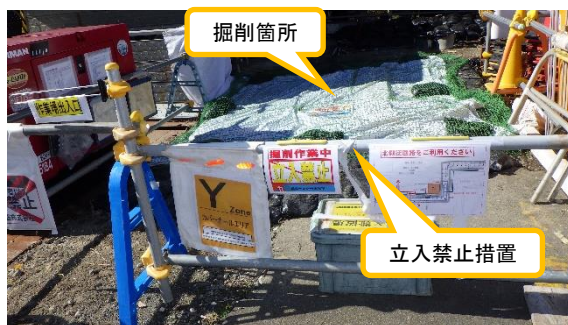
(写真2)
立入禁止措置の状況

- ・現場はK排水路と陸側遮水壁の交差箇所付近の北側で、現場確認時作業は行われていなかったが、単管パイプにより区画され、立入禁止措置が講じられていた。（写真2）
- ・掘削箇所はシート及びネットで養生され、周囲には雨水流入防止用の土嚢が設置されていた。（写真3）
- ・東京電力によれば、今後、地中温度の測定や地盤の状態の確認を行っていくとしている。
