福島第一原子力発電所現地確認報告書

令和3年11月1日（月）

固体廃棄物貯蔵庫第1棟西側の仮設集積場所

固体廃棄物貯蔵庫第1棟西側の仮設集積場所におけるコンテナからの内包水の滴下事象

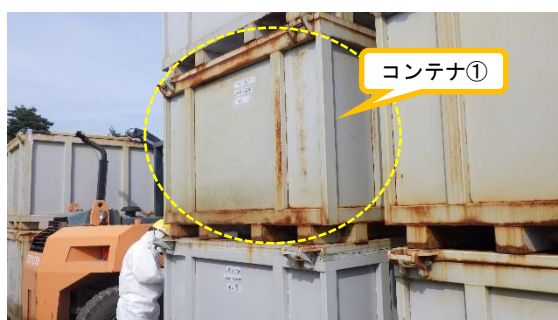
- ・1件目のコンテナ（以下、「コンテナ①」という。）からの滴下は3段積みコンテナのうち、2段目の底面から発生しており、内包水が滴下しているとみられる箇所には過去に補修した形跡が見られた。滴下した水は1段目のコンテナの天板上に溜まり、そこから舗装面（地面）に滴下していたが、確認した範囲で側溝への流入は見られなかった。（写真1）
- ・東京電力に確認したところ、午後からコンテナの水抜き作業を行うと説明があったため、午後も引き続き現場の状況を確認した。13時50分頃現場に到着したところ、コンテナ①の開封作業が実施されていた。
- ・水抜き作業は、汚染の有無を確認後、漏れた水の側溝への流入防止の措置をとった後に、コンテナ①の底面をフィラメントテープで補修し、水抜きを実施した。水抜きはシートで養生した上で行われた。回収した水は茶褐色を呈していた。（写真2）
- ・水抜き作業中、コンテナ①の隣に仮置きされた3段積みコンテナの状況を確認したところ、2段目のコンテナ（以下、「コンテナ②」という。）から水滴が滴下していたため、作業中の東京電力社員に内包水が滴下している旨の情報を伝えた。
- ・コンテナ②からの内包水の滴下は3段積みコンテナのうち、2段目の底面から発生しており、内包水が滴下しているとみられる箇所には過去に補

(写真1-1)
内包水が滴下したコンテナ①の状況
(南側から撮影)

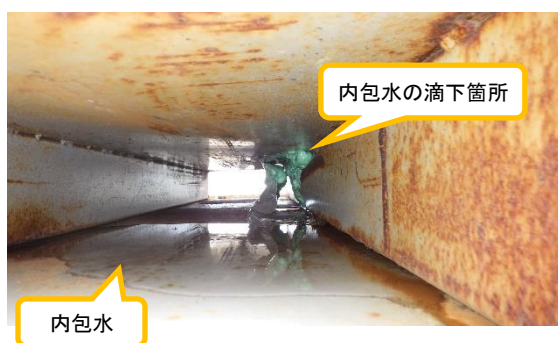
(写真1-2)
1段目のコンテナの天板上に溜まった
内包水の状況
(南西側から撮影)

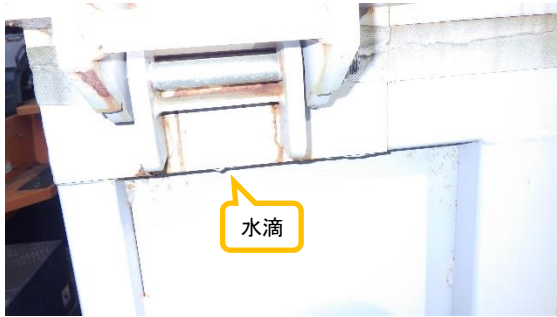
(写真1-3)
舗装面(地面)に滴下する水の状況
(南西側から撮影)

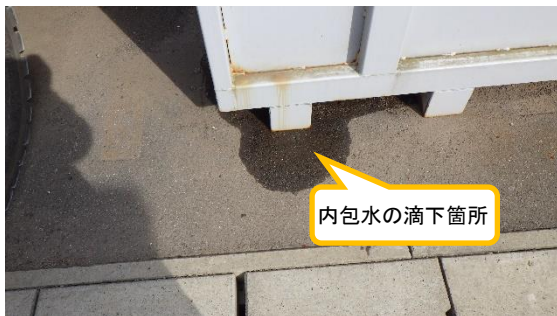
(写真1-4)
舗装面(地面)に滴下した水の状況
(南西側から撮影)

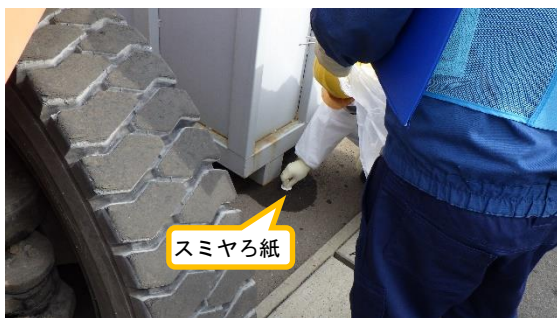
(写真2-1)
汚染状況確認の状況
(南西側から撮影)

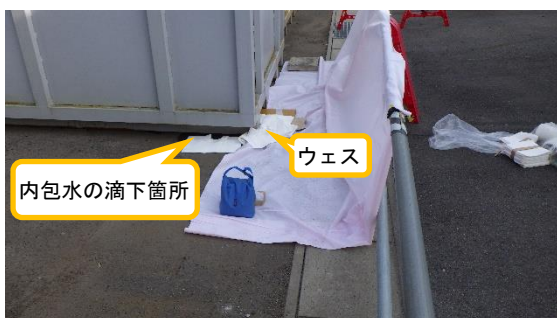
(写真2-2)
側溝への流入防止の措置の状況
(西側から撮影)

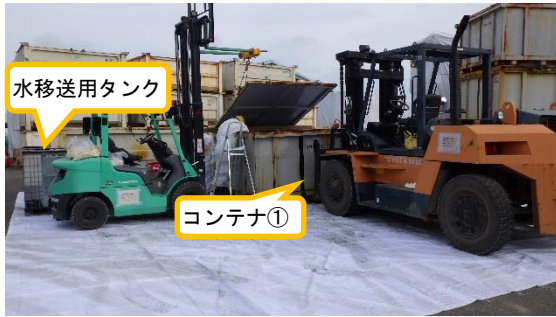
(写真 2 - 3)
コンテナ①の水抜き状況
(西側から撮影)

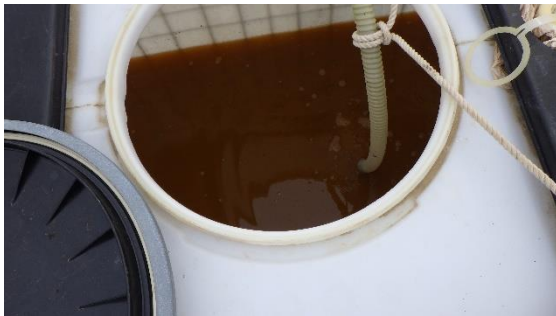
(写真 2 - 4)
回収した水の状況

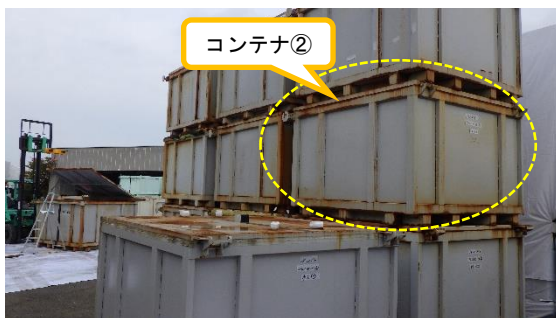
修した形跡が見られた。滴下した水は1段目のコンテナの天板上に留まっていた。(写真3)

(写真 3 - 1)
内包水が滴下したコンテナ②の状況
(南西側から撮影)

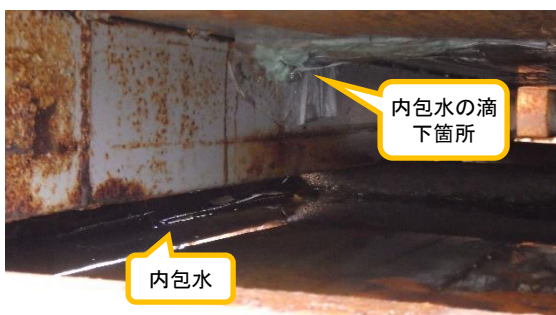
(写真 3 - 2)
1 段目のコンテナの天板に溜まった
内包水の状況
(南側から撮影)

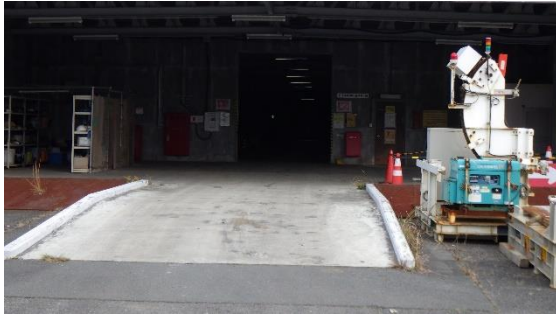
(写真4)
固体廃棄物貯蔵庫第2棟の状況
(西側から撮影)

- ・東京電力では、コンテナ①及びコンテナ②は水抜き後に隣接する固体廃棄物貯蔵庫第2棟に運搬し、保管するとしている。(写真4)
