中間貯蔵施設事業において  
発生した事例と対応等の詳細  
(2021年3月環境安全委員会報告以降)

2021年10月  
環境省

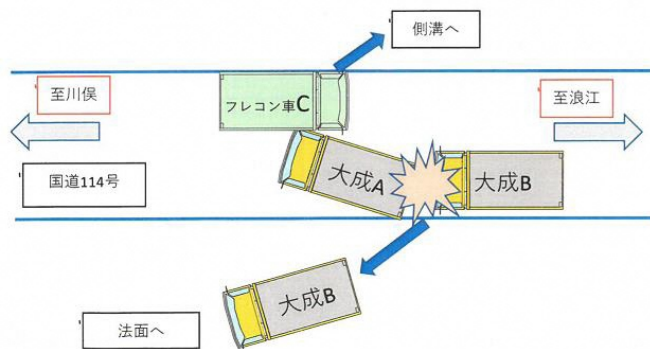
事故現場概略図

- 仮置場復旧等工事の車両2台(タンデム走行中)が、双葉町方面から川俣町方面への通行中、国道114号(浪江町大字赤宇木字櫛平地内)の幅員狭小区間において、前方車両が離合のため停止していたところ、後方から車両が追突し道路左側に転落横転した。その際、前方車両は押し出され対向車線にて一時停止していた除去土壌等を輸送中の車両の側面に衝突した。(除去土壌等の飛散はなく、環境への影響はなかった。)
- 後方車両の運転手は胸骨及び左足骨折。前方車両の運転手は、左足の外傷と診断。輸送車両運転手にはけがなし。

- ①フレコン車C10tDT 離合の為停車
- ②大成A(土砂)10tDT Cをみて停車
- ③大成B(土砂)10tDT 大成Aに衝突
- ④大成Bは法面へ
- ⑤Cは側溝
- ⑥Aは道路上で停車

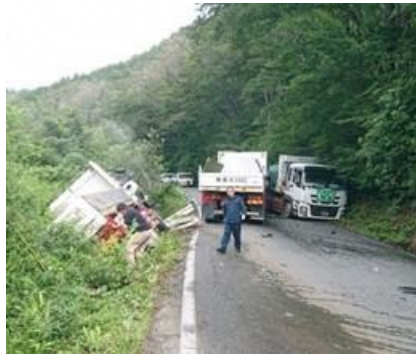
- 前方への不注意、気の緩み、油断。
- 運搬初日で道に不慣れ。
- カーブの続く幅員狭小区間であった。

事故の発生状況

(輸送車両3台が絡む追突事故)

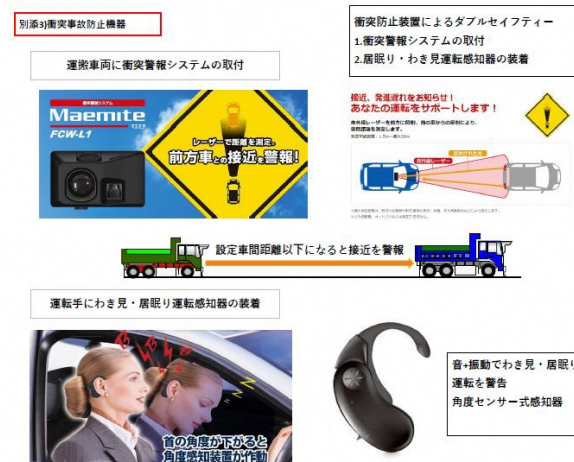
角度センサー式感知器及び衝突警報システム

- ダンプ運転手の耳に角度センサー式感知器及び全車両への衝突警報システムの装着を行う。
- 減速・停止時の動作にポンピングブレーキを必須とし、後続車両への合図の徹底を図る。
- 新規入場者に対しては、実績ある運転手を同乗させルート確認及び危険箇所等情報共有を行う。
- 今回の事故を踏まえて改訂した教育資料を基に再度安全教育を実施。月1回、ドライブレコーダ及びハザードマップを活用した意見交換会を実施する。

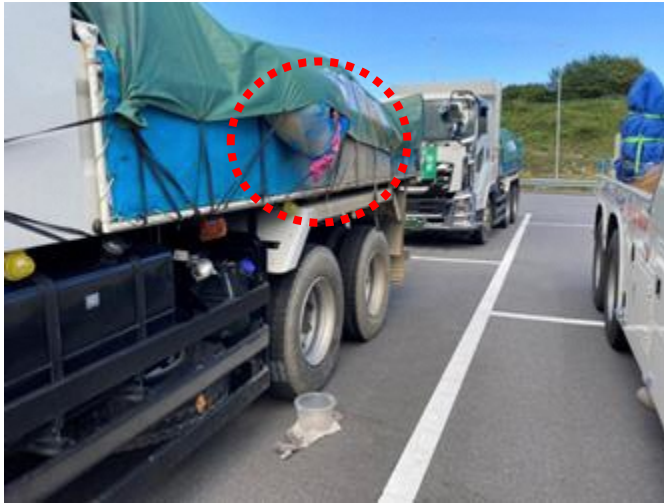
- ・ 郡山市の積込場から除去土壌等の大型土のうを積載した輸送車両が、常磐自動車道（下り線）ならばPAへ進入時、車線変更の際の荷重変化により、積載していた大型土のうが荷崩れを起こした。ならばPAの環境省専用駐車帯にて駐車・確認したところ、大型土のうが荷台からはみ出しており、土のうの口から漏水し駐車場に滴り落ちているのを発見した。
- ・ オーバーパックして詰替後、JV先導で積込場へ戻った。漏水が滴り落ちた場所については洗浄を行った。受注者と環境省とで、各々、ならばPAの漏水した地点とその周辺の放射線量を測定した結果、線量の差は見られなかった。
- ・ 荷崩れ・水漏れの直接の原因は、輸送中の振動により大型土のうが液状化し、変形・浮水したものとみられる。

事故の発生状況

- 荷台の大型土のうは、吊り紐をラッシングベルトで固縛し一体化させていたが、作業員が単独で実施しており、ベルト締め付けが不十分であったため、液状化・変形した土のうが荷崩れして荷台からはみ出た。

- 荷台の大型土のうは、防水養生シートを土のうの下部まで差し込んで全体を覆うこととしていたが、作業員が単独で実施しており不十分であったため、変形・荷崩れした際に覆いが外れ、土のうの口から漏水した。

- 保管場でのフレコンの含水確認について、はい崩しの際に、全て開封して目視、胴体を触診、自立形状を確認していたが、湿潤状態までは認識しておらず、結果、輸送中の振動により土のう内部が液状化し、浮水が発生するおそれがあるものを発見できなかった。

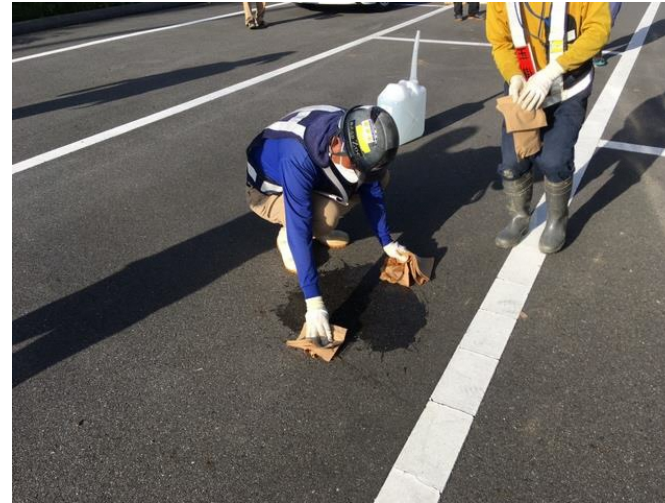
洗浄中

（キムタオルによる洗浄範囲の拭き取り  
→ビニール袋に入れて回収）

洗浄前の測定値	洗浄後の測定値
空間線量率 ( $\mu\text{Sv/h}$ )	0.10	0.10
表面汚染密度 (cpm)	100	80

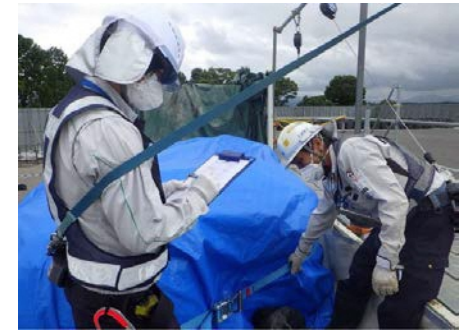
ダブルチェックをルール化

- ラッシングベルトの締め付け具合の確認を作業員とJV職員(又は作業指揮者)でダブルチェックすることをルール化。

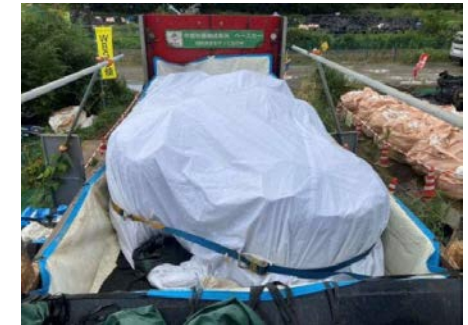
防水養生シートの固縛

- 大型土のうが変形しても荷台から外にはみ出さないように、胴巻きラッシングベルトでの土のうと防水養生シートの固縛を追加。

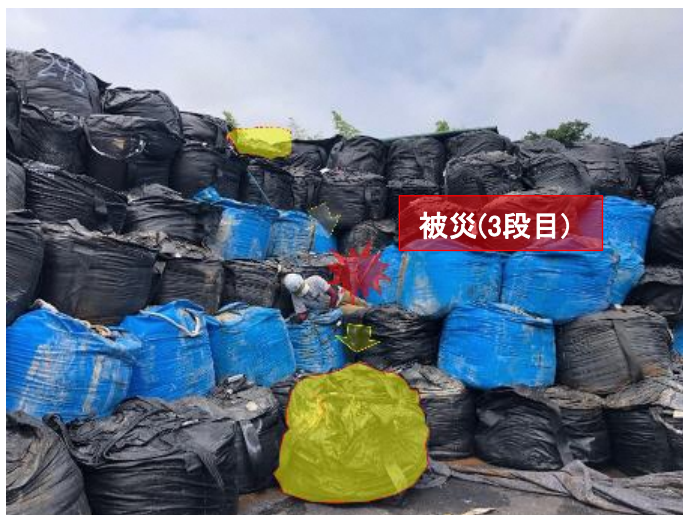
- 大熊町内の保管場で、3段目の大型土のうの玉掛けを行い、輸送車両へ大型土のうが積み込まれる状況を見ていた際、6段目より大型土のうが落下し、身をかわそうとしたが避けきれずに左足に接触し、足元の大型土のうとはさまれる形で負傷した。
- 左足経骨及び腓骨骨折と診断。

- 不安定な設置状態の大型土のうがあったが、落下するほどではないと認識していた。
- はい作業主任者（職長）が、搬出数量確認に気を取られ、はい崩しに対する安全確認が不足していた。

事故の発生状況（イメージ・黄色が大型土のう落下状況）

- 不安定な設置状態の大型土のうは状態を確認の上、傾きを修正・取り除く事をルール化。
- 作業主任者が主体的に作業を指揮する体制を明確化。
- 保管場運搬責任者・安全長等の安全パトロールを週に1回実施し、管理状況を確認。

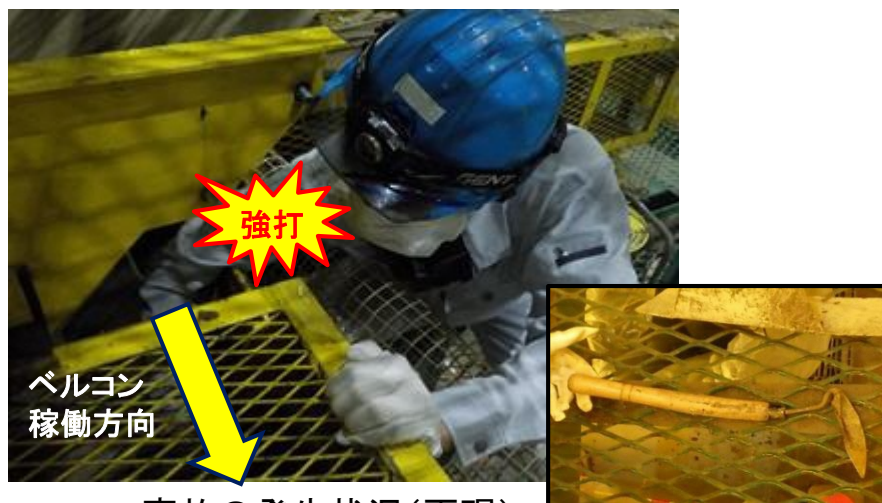
- 双葉町の受入・分別施設で一次可燃物分別機を清掃中の作業員が、清掃用具（鎌）を稼働中のベルトコンベアに引っ張られ、その反動で右腕をベルトコンベアのフレームに強打した。
- 右上腕骨及び右尺骨骨折、右上腕裂傷と診断。

- 清掃作業として立入る際、監視室に連絡して電源を遮断してベルコンを停止させた後、ゲートを解錠する手順となっていたが、被災者はそれを守らなかった。
- 2人1組での作業が基本であったが、清掃作業を行う者が休みであったため、職長である被災者が1人作業を行った。

事故の発生状況(再現)

使用清掃用具(鎌)

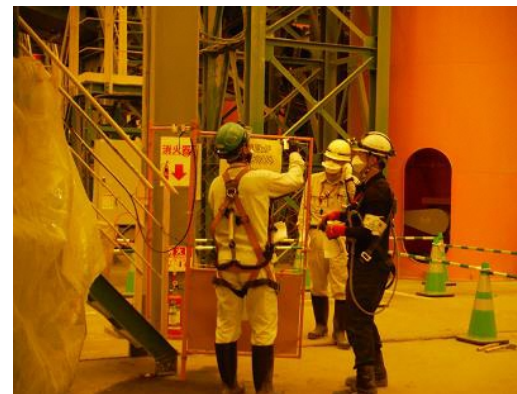
2人1組での作業へ変更

- 施錠されたゲートの鍵はJV職員のみが保持・解錠することとした。
- 可動部の清掃は2人1組での作業とし、責任者（正・副）を施錠されたゲートに掲示して明確にした。
- ゲート開閉時に作動するパトライト回転灯を設置して周囲や監視室からも見える化を実施。

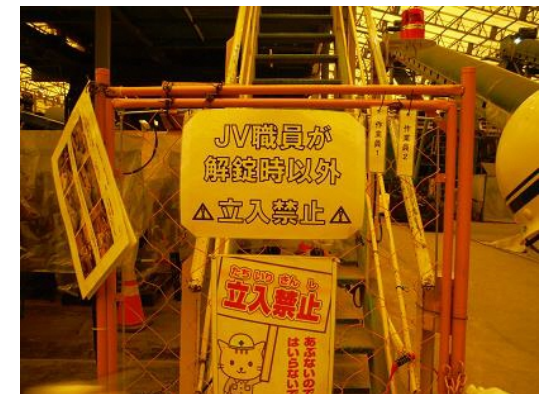
ガードフェンスの立入禁止措置
