福島第一原子力発電所現地確認報告書

- 1 確認日
令和3年11月12日（金）
- 2 確認箇所
4号機西側（陸側遮水壁K排水路交差付近）
- 3 確認項目
陸側遮水壁測温管の温度上昇の状況

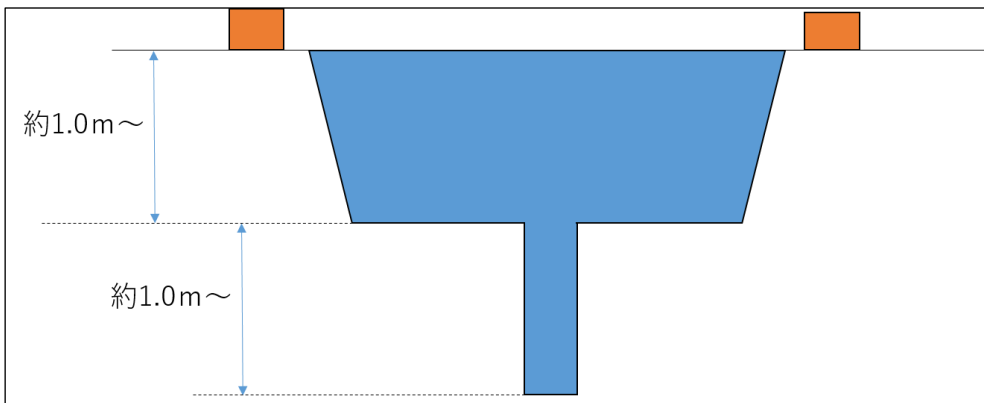
(図2) 陸側遮水壁周りの地盤調査イメージ図

- ・人力で掘削作業が行われており、掘削箇所には目視で深さ約1mの穴が掘られていた。また穴の周囲には雨水浸入防止用に土嚢が設置されていた。（写真1）
- ・穴の中ではさらに小さな縦穴が掘削されており、測温計が中に入れられ、温度を測定していた。中を確認したところ、地下水や氷は確認できなかった。（写真2）
- ・東京電力では地上から深さ2m以上を掘削して、地盤の状態と地中の温度を観測していくとのことであった。（図2）
