福島第一原子力発電所現地確認報告書

高性能多核種除去設備

高性能多核種除去設備の現況

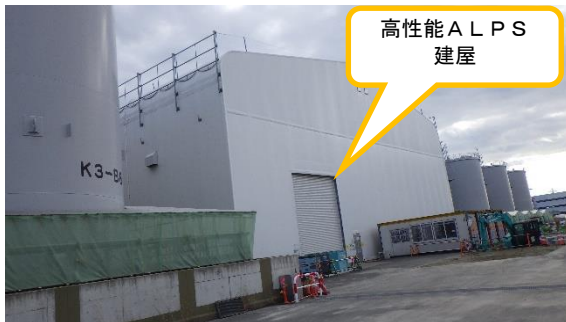
(写真1)
高性能ALPSの建屋外観
(北西側から撮影)

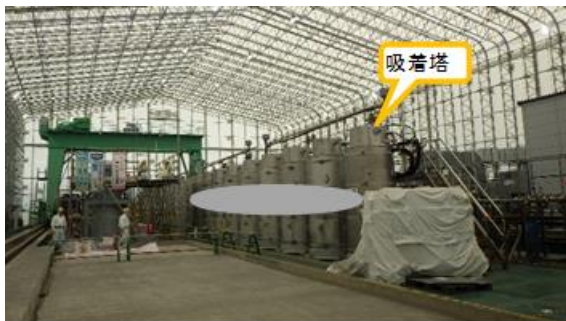
- ・建屋中央には吸着塔が東西方向1列に設置されていた。南東側には4基のタンクが、北東側には前処理設備が設置されていた。（写真2）
- ・建屋内では機器の作動音が確認された。（写真3）
- ・確認した範囲で床面や吸着塔など各設備の表面に結露は確認されなかった。（写真4）
- ・東京電力では、11月9日及び10日に高性能ALPS系統内の水の循環運転を行っており、その結果、異常は確認されなかったとしている。

(写真2-1)
高性能ALPSの建屋内の状況
(入口付近から撮影)

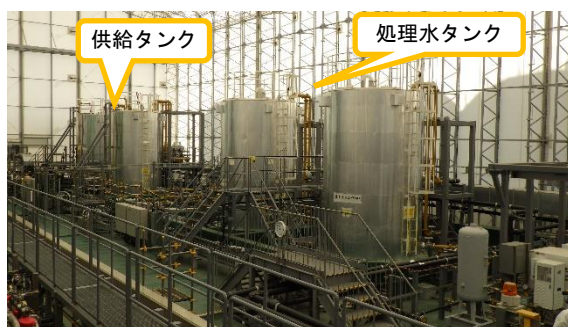
(写真 2 - 2)
処理水タンク等の設置状況

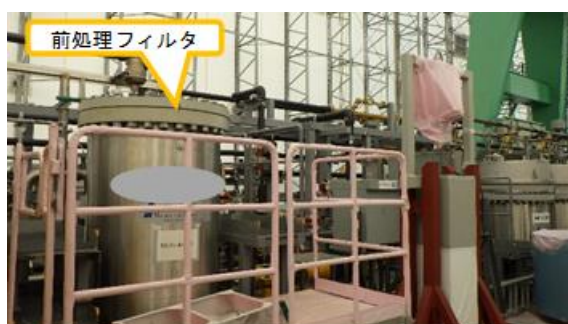
(写真 2 - 3)
前処理設備の状況

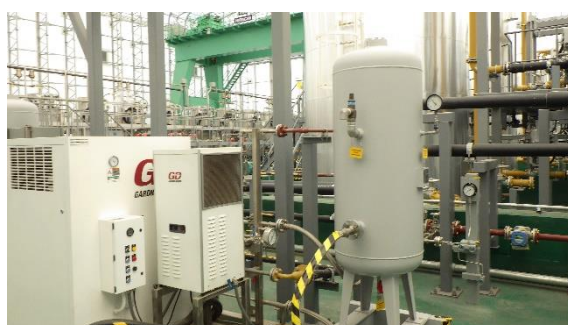
(写真 3)
機器の状況
(コンプレッサは稼働中)

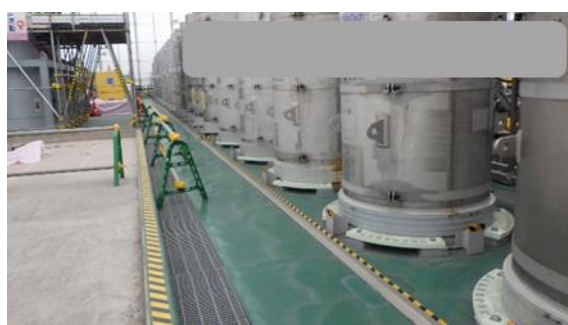
(写真 4)
床面及び吸着塔の状況
(結露は確認されない。)
