福島第一原子力発電所現地確認報告書

- 1 確認日
令和3年11月15日（月）
- 2 確認箇所
4号機西側（陸側遮水壁K排水路交差付近）
- 3 確認項目
陸側遮水壁測温管の温度上昇の状況

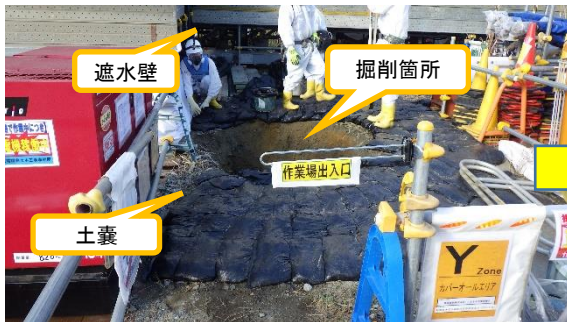
(写真1-1)
遮水壁内側（東側）の掘削箇所の状況（令和3年11月12日撮影）

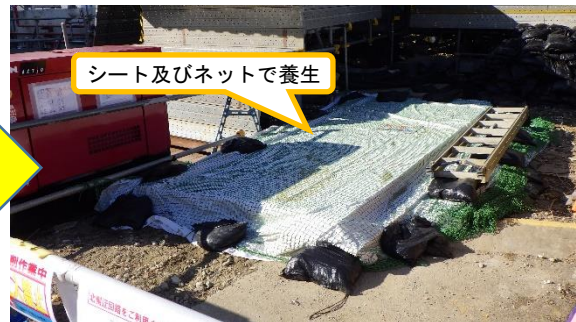
- ・東京電力によれば、11月12日までの調査で約2.7m以深の地中温度が0℃以下であることや、遮水壁内側（東側）の掘削範囲に地下水がないことなどが確認されたことから、遮水壁は正常に機能しているとし、今後、遮水壁外側（西側）の地盤等の調査を行う予定としている。
- ・遮水壁内側（東側）での作業は行われておらず、掘削箇所はネット及びシートにより養生され、また、周辺に設置されていた土嚢も撤去されていた。（写真1）
- ・遮水壁外側（西側）では地盤調査を行うため、掘削作業に支障となる遮水壁日除け屋根の支柱を移動する作業が行われていた。（写真2）

(写真1-2)
同左（令和3年11月15日撮影）

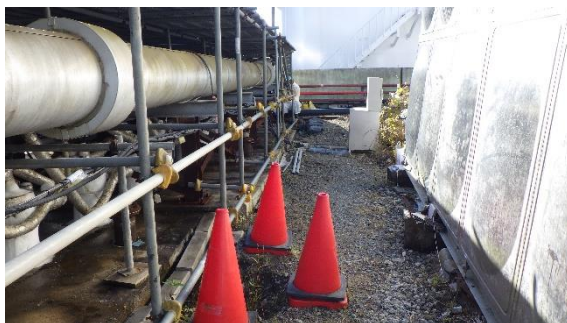
(写真2-1)
遮水壁外側（西側）の状況
（北側から南側を撮影）

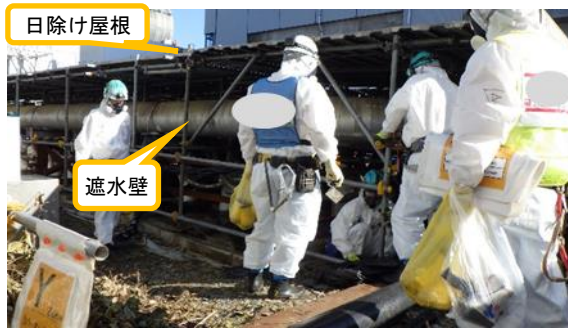
(写真 2 - 2)
支柱の移動作業の状況①

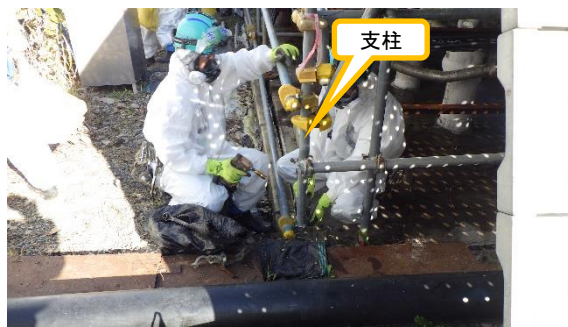
(写真 2 - 3)
支柱の移動作業の状況②
