福島第一原子力発電所現地確認報告書

- 1 確認日
令和3年11月16日（火）
- 2 確認箇所
4号機西側（陸側遮水壁K排水路交差付近）
- 3 確認項目
陸側遮水壁測温管の温度上昇の状況

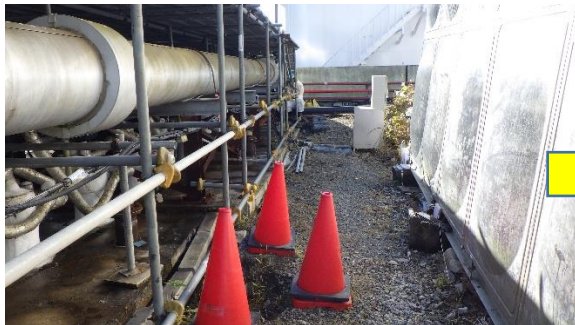
- ・掘削予定箇所では深さ約1m以上の穴が2箇所掘られており、雨水流入対策として地表面に土のうが敷き詰められていた。（写真1）
- ・掘削箇所の土壌は若干湿っていたが、地下水の湧出等は見られなかった。（写真2）
- ・東京電力によると、地表面から深さ1m以上掘り下げた後に、さらに約1m以上の穴を鉛直に掘り、深部の地中温度を測定するとともに、地盤の状態を確認するとのことである。

(写真1-1)
遮水壁外側(西側)の掘削箇所の
状況(令和3年11月15日撮影)

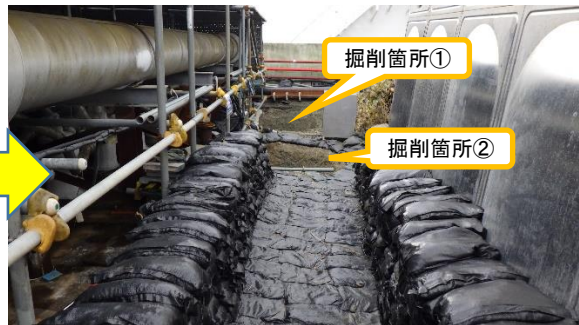
(写真1-2)
同左(令和3年11月16日撮影)

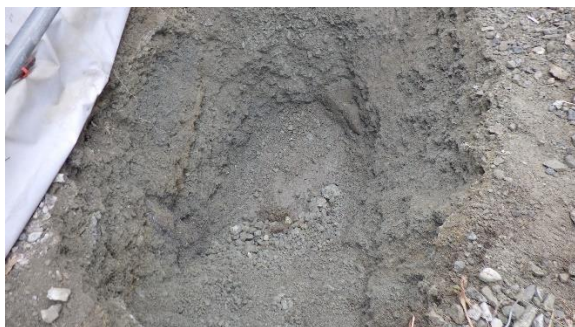
(写真2-1)
掘削箇所①(南側)の状況

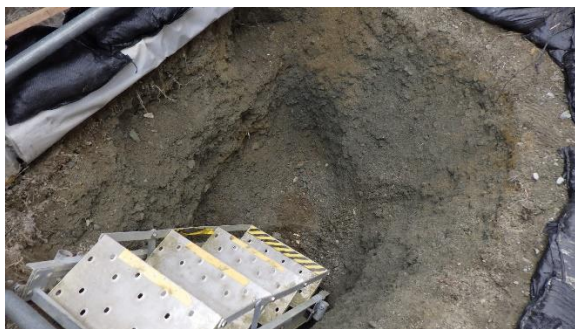
(写真 2 - 2)
掘削箇所②（北側）の状況
