福島第一原子力発電所現地確認報告書

- 1 確認日
令和3年11月19日（金）
- 2 確認箇所
4号機西側（陸側遮水壁K排水路交差付近）
- 3 確認項目
陸側遮水壁測温管の温度上昇の状況

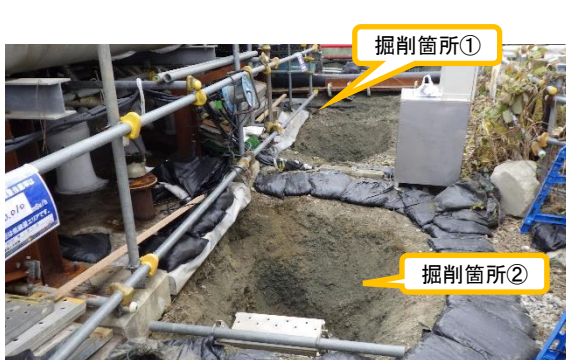
(写真1-1)
遮水壁外側(西側)の掘削箇所の
状況(令和3年11月16日撮影)

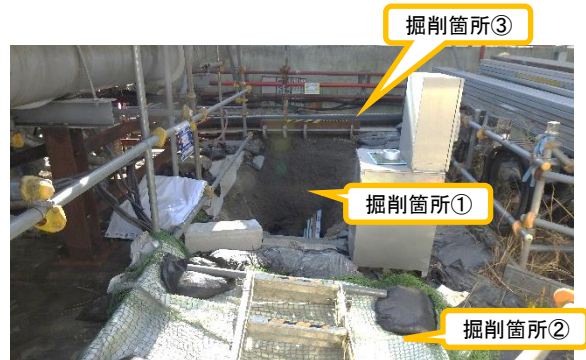
(写真1-2)
同左(令和3年11月19日撮影)

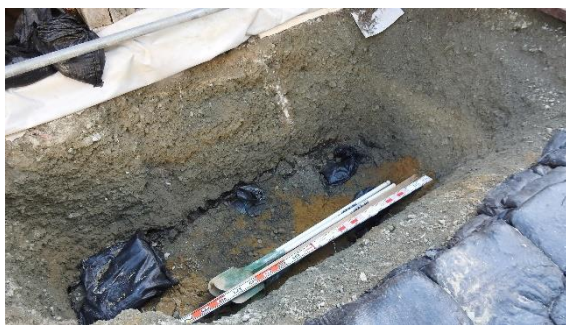
(写真2-1)
掘削箇所①(中央)の状況

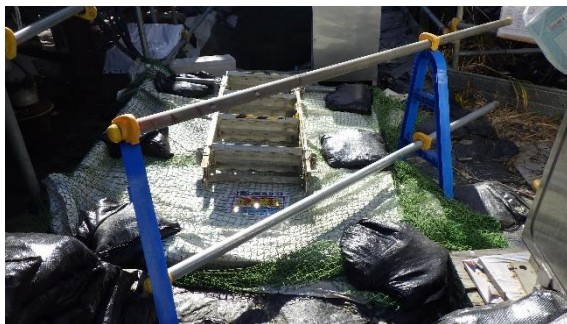
(写真 2 - 2)
掘削箇所②（北側）の状況

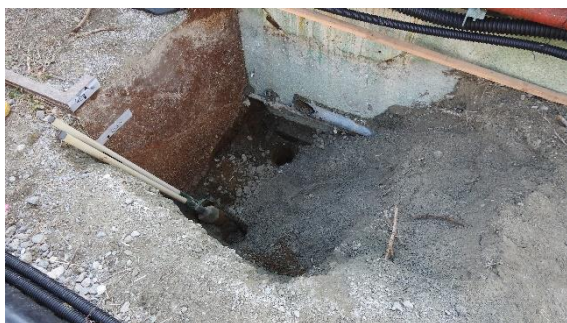
(写真 2 - 3)
掘削箇所③（南側）の状況
