福島第一原子力発電所現地確認報告書

令和3年12月23日（木）

土捨て場

1～4号機ディーゼル発電機排気管除却工事の状況

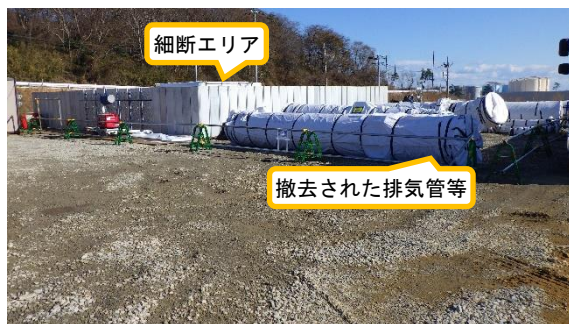
(写真1)
細断エリアの状況
(南西側から撮影)

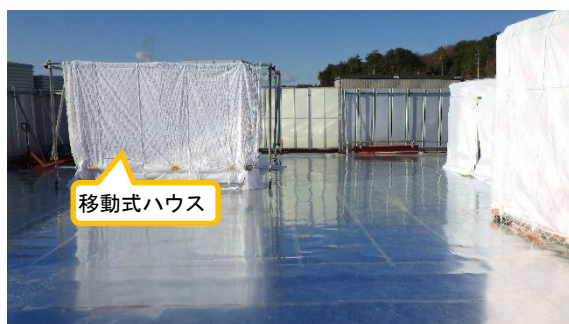
(写真2)
細断エリアの状況
(東側から撮影)

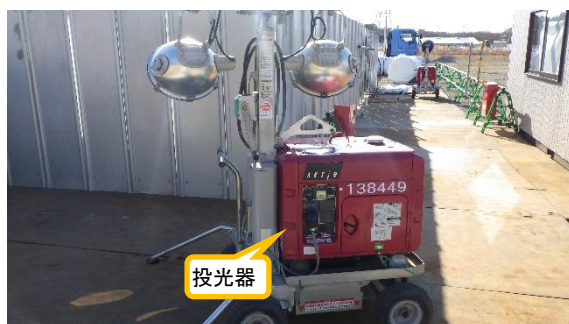
(写真3-1)
エリア周囲に設置された投光器の一例
(北西側から撮影)

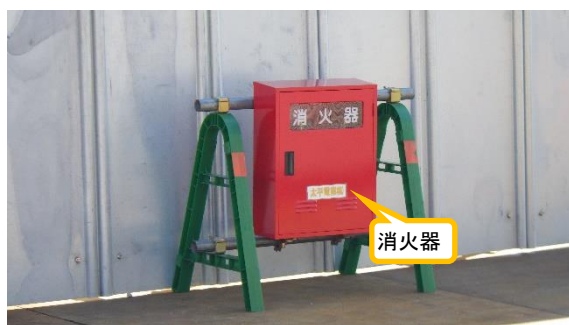
(写真3-2)
エリア周囲に設置された消火器の一例
(西側から撮影)
