福島第一原子力発電所現地確認報告書

- 1 確認日
令和3年11月22日（月）
- 2 確認箇所
4号機西側（陸側遮水壁K排水路交差付近）
- 3 確認項目
陸側遮水壁測温管の温度上昇の状況

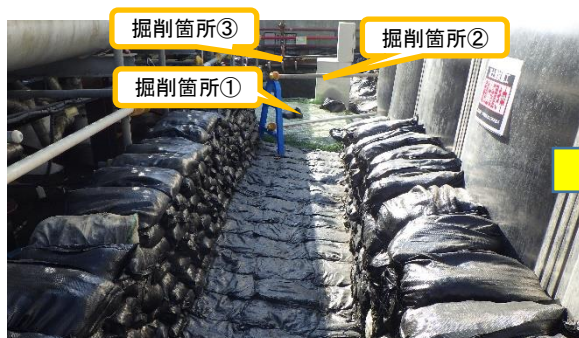
(写真1-1)
遮水壁外側(西側)の掘削箇所の
状況(令和3年11月20日撮影)
(北側から撮影)

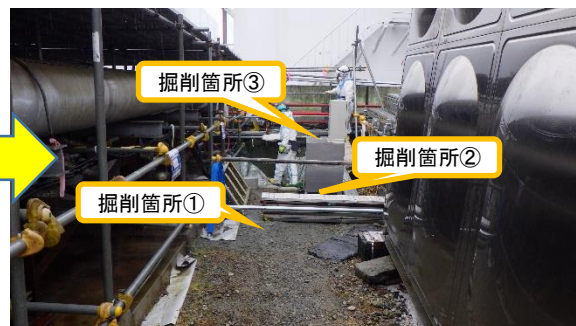
- ・掘削された3箇所のうち、北側の箇所は既に埋め戻しされており、中央の箇所はシート養生されていた。（写真1）
- ・南側の掘削箇所は鋼鉄製の板で覆われていた。作業員が鋼鉄製の板を移動したところ、掘削箇所が確認でき、底部に掘られた2箇所の鉛直の穴のうち、1箇所は土嚢で塞がれていた。雨天で土壌は若干湿っていたが、確認した範囲で地下水の湧出は見られなかった。（写真2）
- ・東京電力では、凍土壁外側を地下水が流れていると想定しており、これが遮水壁より下流のK排水路に流入する過程において陸側遮水壁の温度を上昇させ、一部の遮水壁を融解させているとし、鋼矢板等を用いて試験的な止水を行い、温度上昇要因の妥当性を確認するとしている。

(写真1-2)
同左(令和3年11月22日撮影)
掘削箇所

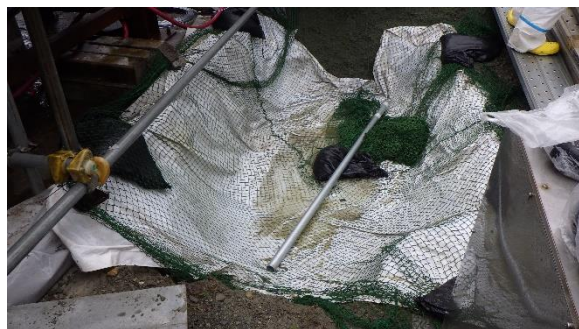
(写真1-3)
掘削箇所②の状況
(北側から撮影)

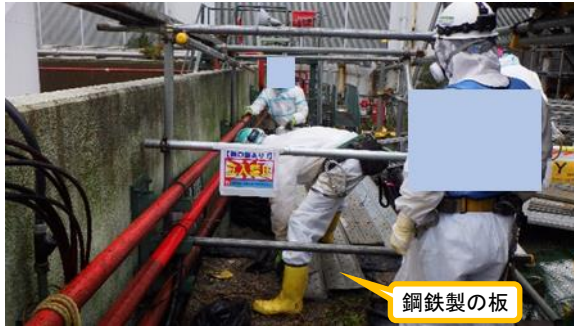
(写真 2 - 1)
掘削箇所③の状況①
(東側から撮影)

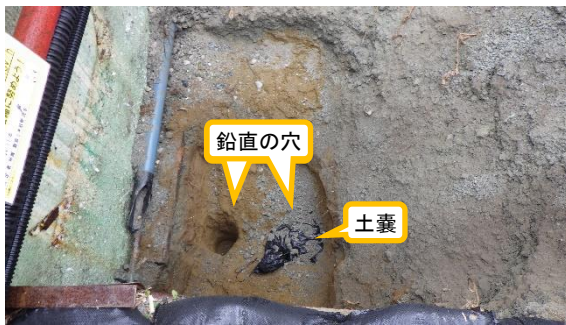
(写真 2 - 2)
掘削箇所③の状況②
(東側から撮影)
