福島第一原子力発電所現地確認報告書

- 1 確認日
令和3年11月26日（金）
- 2 確認箇所
新事務本館
4号機西側（陸側遮水壁K排水路交差付近）
- 3 確認項目
陸側遮水壁測温管の温度上昇の状況

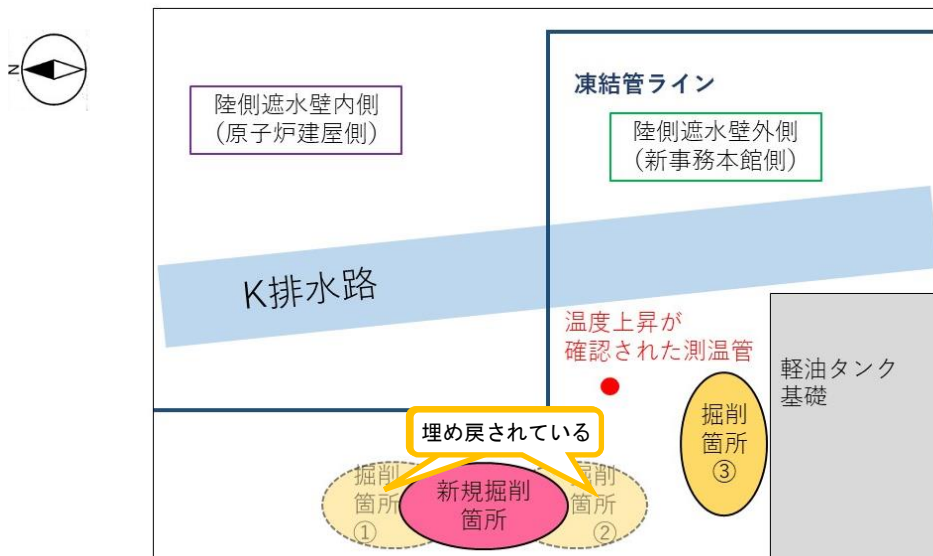
図2 陸側遮水壁外側の掘削作業のイメージ

- ・11月19日の調査で陸側遮水壁の外側で3箇所掘削されており、その後11月24日の調査では掘削箇所①と②が埋め戻されていたこと確認している。今回現場を確認した結果、新たに1箇所、鋼管を打ち込むための準備作業として掘削作業が行われていた。（図2、写真2）
- ・前回確認された掘削箇所③の地下水が観測された穴は埋め戻されていた。（写真3）

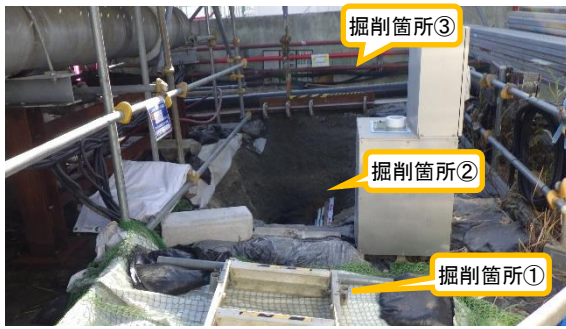
(写真 2 - 1)
11 月 19 日の掘削現場の状況

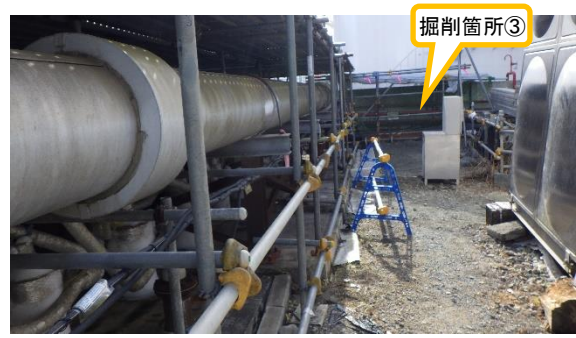
(写真 2 - 2)
11 月 24 日の掘削現場の状況
(掘削箇所①及び②は埋め戻されていた)

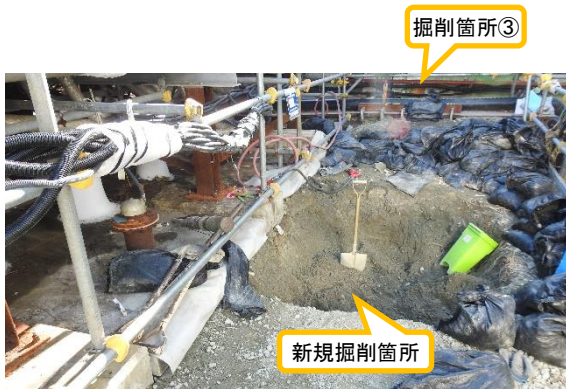
(写真 2 - 3)
11 月 26 日の掘削現場の状況

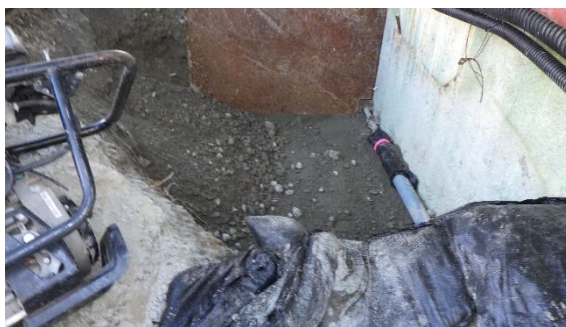
(写真 3)
掘削箇所③の状況
