福島第一原子力発電所現地確認報告書

令和4年1月6日（木）

5／6号機北側（減容処理設備建屋建設現場及び大型廃棄物保管庫建設現場）

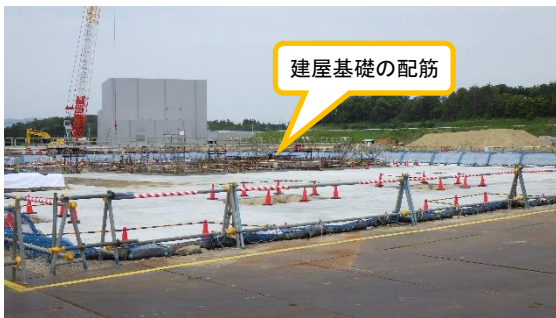
なお、前回の現場確認（令和3年6月7日）では、建屋基礎の配筋作業が行われていた。（写真1）

(写真1)
前回の状況
(令和3年6月7日撮影)

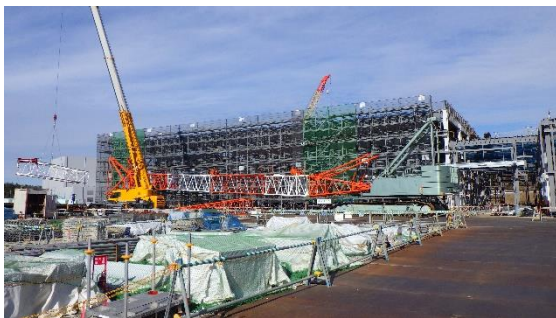
(写真2-1)
建屋の鉄骨組立の状況

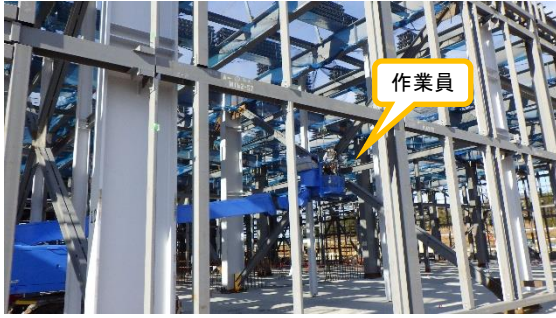
- ・建屋の鉄骨組立が完了しており、現場確認時は高所作業車を使用して鉄骨ボルトの本締め作業が行われていた。（写真2）
- ・建屋の周囲には作業足場の設置が進められており、現場確認時は建屋北東側で足場の組立作業が行われていた。また、屋根ではコンクリートを打設するためのスラブ配筋の設置作業が行われており、クレーンによる鉄筋の荷揚げが行われていた。（写真3）

(写真 2 - 2)
ボルトの本締作業の状況

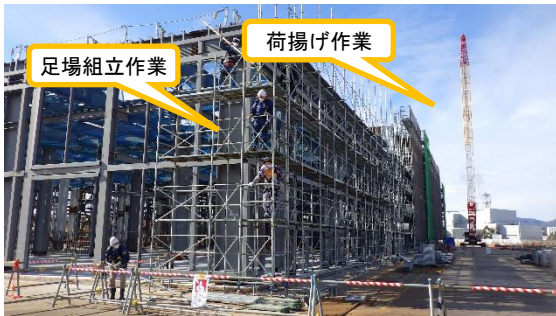
(写真 3 - 1)
建屋北側の状況
(北東側から撮影)

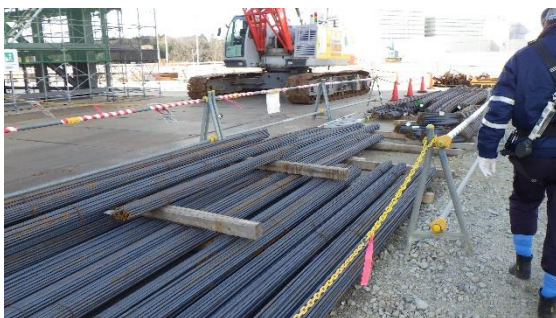
(写真 3 - 2)
鉄筋の準備状況

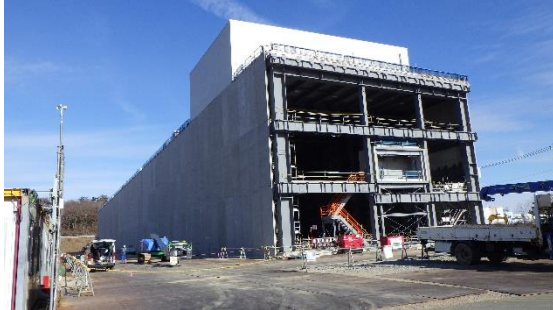
- ・ 建屋の側壁は、南側を除き取り付けが完了していた。また、建屋南東側には保管物の搬入口が設置されていた。(写真 4)
- ・ 建屋側壁には一定の間隔で避雷設備(接地線)が設けられており、現場確認時は建屋の南西側で設置作業が行われていた。(写真 5)

(写真 4 - 1)
建屋南側及び西側の状況
(南西側から撮影)

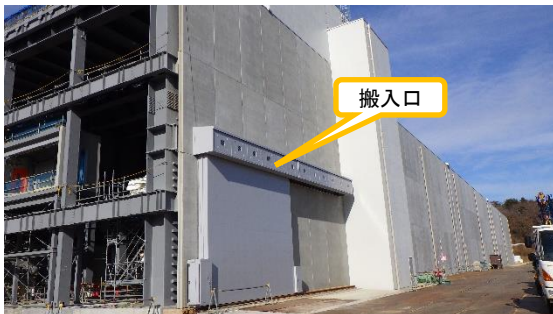
(写真 4 - 2)
建屋東側の状況

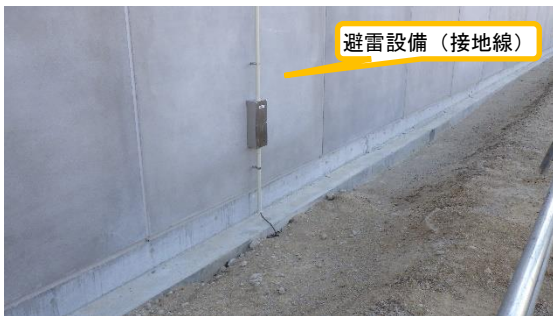
(写真 5 - 1)
避雷設備の設置状況

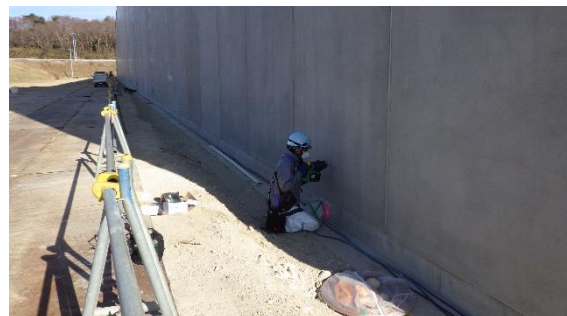
(写真 5 - 2)
避雷設備の設置作業の状況
