福島第一原子力発電所現地確認報告書

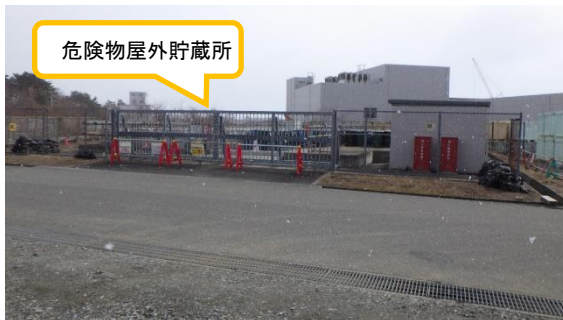
(写真1)
危険物屋外貯蔵所の概観

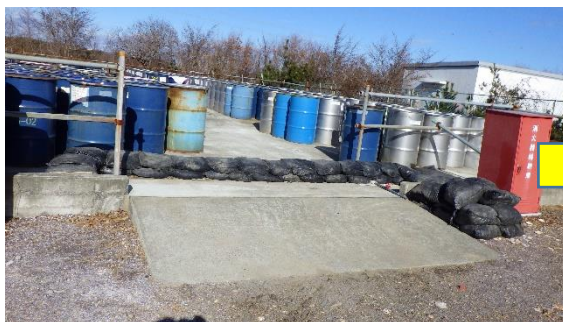
※ 車両等から回収した軽油や潤滑油を保管しているNo.1 A及びNo.1 C危険物屋外貯蔵所において、ドラム缶各1本（計2本）に雨水が浸入し、溢れた油が堰の途切れた搬入用スロープ部分から近くの側溝に流出した事象。

(写真2-1)
前回の搬入用スロープの土嚢による
仮堰の状況
(令和4年1月19日撮影)

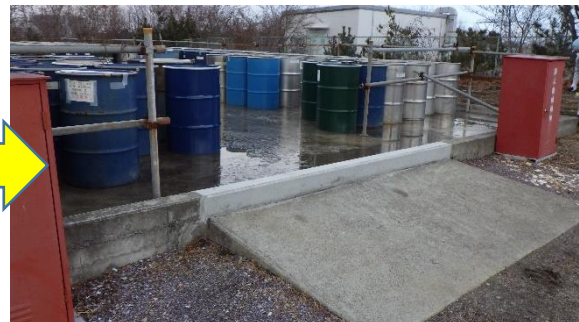
- 1 確認日
令和4年2月22日（火）
- 2 確認箇所
No.1 危険物屋外貯蔵所（No.1 A、No.1 B、No.1 C）
- 3 確認項目
No.1 A及びNo.1 C危険物屋外貯蔵所における油漏えい事象の対応状況
- 4 確認結果の概要
昨年12月8日に敷地内のNo.1 A及びNo.1 C危険物屋外貯蔵所に保管されているドラム缶から油が漏えいし、付近の側溝に流出した事象の再発防止対策[※]について、前回（令和4年1月19日）に引き続き確認した。
（図1）（写真1）
 - ・前回の現場確認では、搬入用スロープ部分には土嚢による仮堰が設置されていたが、今回は3箇所とも堰の嵩上げが完了していた。また、雨水を排水するための排水ライン及び排水弁が新たに取り付けられていた。（写真2）
 - ・前回は腐食が進んだドラム缶等には難燃シートによる仮養生が行われていたが、今回は新しいドラム缶への移し替え等が進み、仮養生されているものは見られなかった。（写真3）

(写真2-2)
堰の嵩上げ状況
(令和4年2月22日撮影)

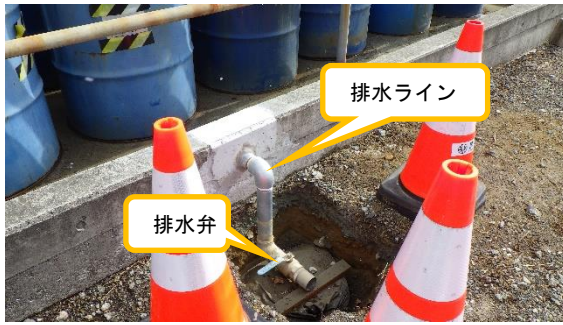
(写真 2 - 3)
排水ライン及び排水弁の設置状況

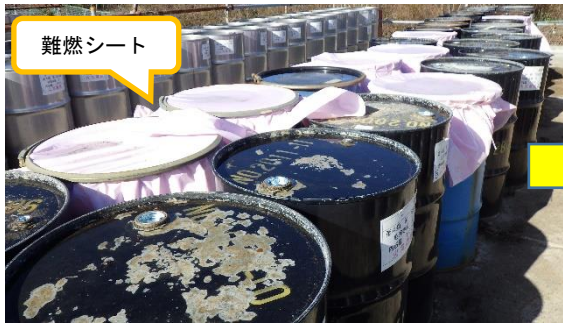
原因はドラム缶上蓋の腐食や上蓋キャップのパッキンの破損であり、東京電力では近接するNo.1 Bも含め再発防止対策として、劣化状態に応じてドラム缶や上蓋等の交換、搬入用スロープ部分の嵩上げなどを計画している。

(写真 3 - 1)
前回の難燃シートによる仮養生の
状況 (令和 4 年 1 月 19 日)

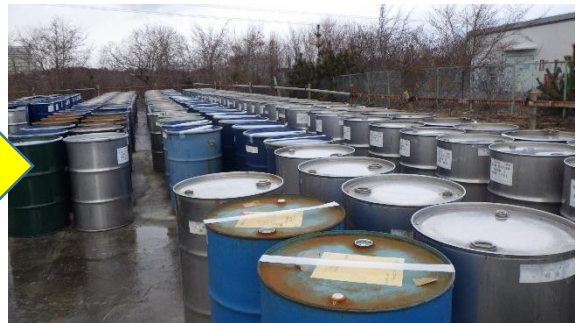
(写真 3 - 2)
今回の状況
(令和 4 年 2 月 22 日撮影)

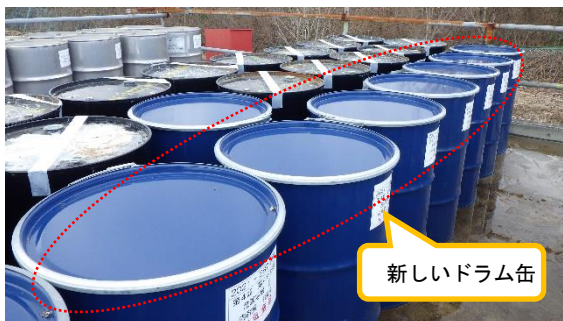
(写真 3 - 3)
新しいドラム缶の状況
