東日本大震災の記録

郡山大越線道路災害復旧工事

施工場所: 郡山市向河原町地内

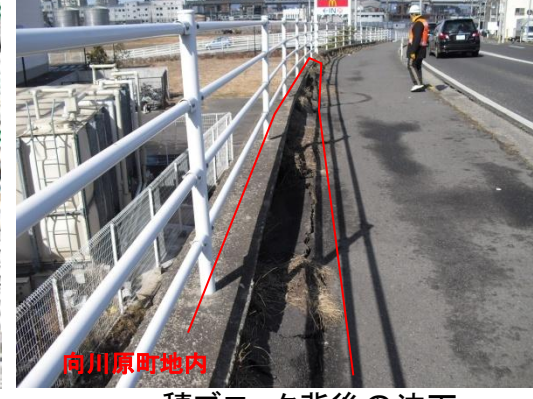
積ブロック背後の歩道舗装面の沈下、積ブロックに亀裂・法勾配の変状が確認された。

積ブロック背後の沈下

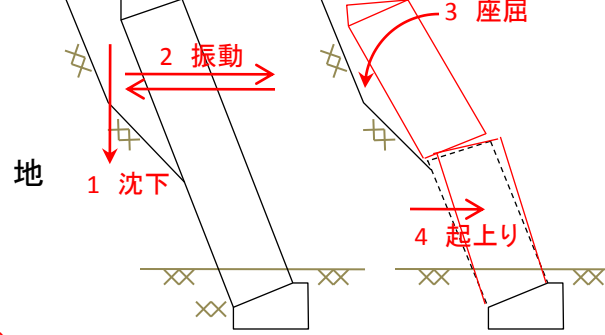
地震動により積ブロック背後の盛土が沈下。積ブロック自体が前後に振動し曲げ破壊が発生、横断方向に亀裂を発生させた。
積ブロックの亀裂は、延長約140m、最大幅25mm、地表面から1/3～1/2の高さに発生した。

被災のメカニズム模式図

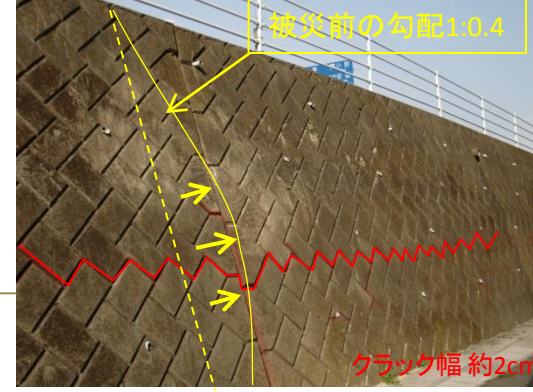
積ブロック面の亀裂

- ・ 積ブロックによる復旧も検討したが、限界施工高さによる制約があり、原形復旧不可能と判断した。
- ・ 比較検討の際は、施工性、工事費だけでなく、支障物件の一時移転等についても加味して検討した。
- ・ その結果、総合的に優れた**気泡混合軽量盛土工法を選定**した。
