福島第一原子力発電所現地確認報告書

ブルータンクエリアD（G1タンクエリア北側）

構内に保管されているブルータンクの保管状況

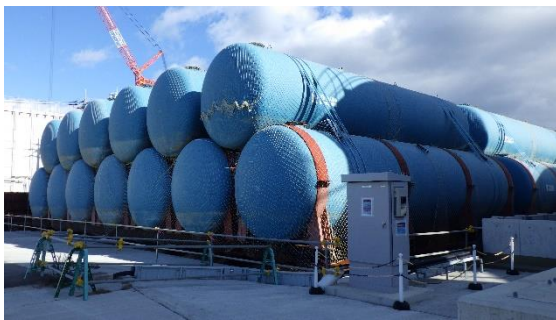
- ・ブルータンクエリアDは構内南東側のG1タンクエリア北側に設置されており、100基のブルータンクが他のエリアと同様に2段積み状態で保管されていた。（[図1](#)、[写真1](#)）
- ・地震対策として、下段のタンクはH鋼の台座に備え付けられた専用の架台で固定されるとともに、上部のタンクとベルトにより固縛されていた。（[写真2](#)）
- ・当該エリアには、関係者以外が立ち入らないように、単管パイプによる区画が設置されていた。（[写真1](#)、[3](#)）
- ・保管されているブルータンクの表面は、FRP（繊維強化プラスチック）で保護されているが、FRPの保護材に亀裂が生じている箇所や一部剥離してタンクの鋼材が露出している箇所が見受けられ、飛散防止対策として、保管されているブルータンク全体がネットで覆われていた。

(写真1-1)
ブルータンクエリアDの概観①
(南西側から撮影)

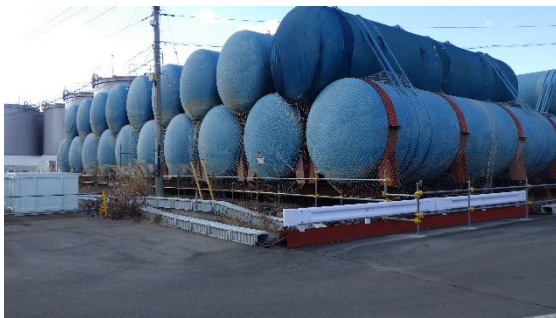
(写真1-2)
ブルータンクエリアDの概観②
(北東側から撮影)

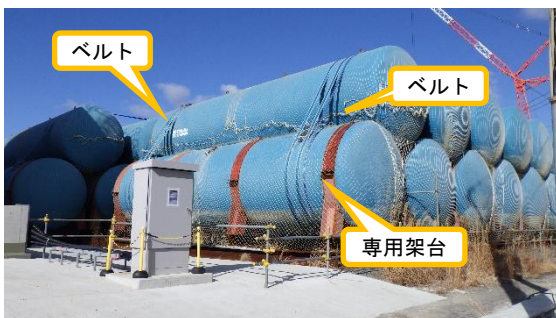
(写真2)
ブルータンクの固定状況
(南東側から撮影)

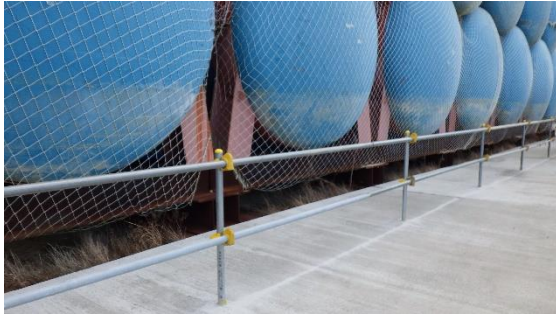
(写真3)
単管パイプによる区画の例
(エリア西側を北側から撮影)

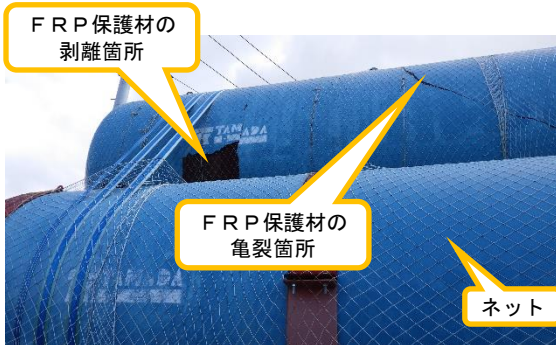
（[写真4](#)）

(写真4)
FRP保護材の亀裂、剥離の例
(エリア北東側を北側から撮影)
