東日本大震災の記録

流域下水道(県北処理区)災害復旧工事の概要

施工場所: 伊達郡国見町大字藤田地内(阿武隈川上流流域県北処理区: 国見幹線)

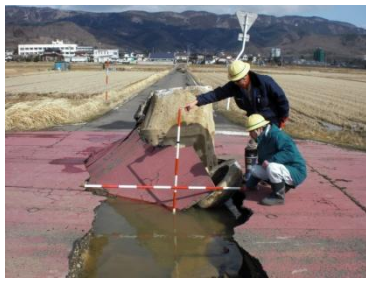
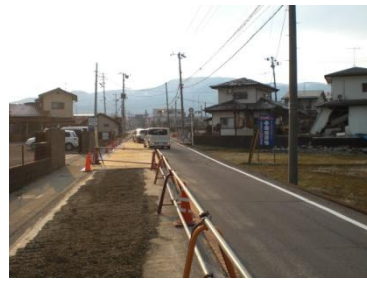
被災状況

- 地震発生時の現地調査により、国見幹線の被災を確認した。(マンホールの隆起・傾斜、転倒、路面の陥没、汚水の溢水・滞留)
- 下水道施設の被災により、汚水の溢水(田畑、農業用水路)防止、通水機能確保が早急な課題となる。また、資材入手困難に加え、ライフラインの機能不全と課題が待ち構えていた。
- 応急仮工事の実施に当たり、仮排水の塩ビ管は、調達が容易なφ100とφ150での施工としたが、長期間の配管露出による劣化、農耕車両による管の破損等により補修を要した。また、マンホールからの溢水が頻繁に発生し、汲み上げに労力が奪われた。
- 一部が緊急輸送路の指定路線であったことから、応急仮工事として敷鉄板を設置し、片側交互通行の確保を図った。(H23.3.15)
- 日を追う毎に被災の拡大が顕著に表れた。(災害査定後)

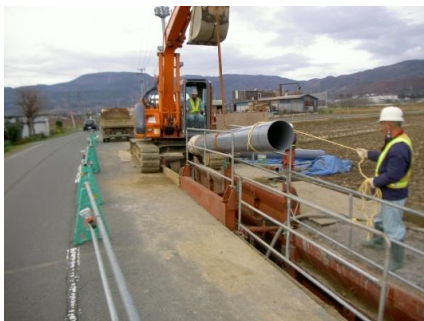
塩化ビニール管布設状況

4. 進捗状況・創意工夫

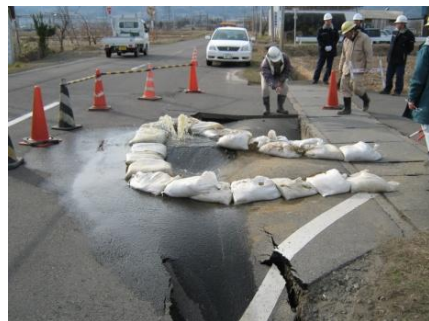
汚水の溢水状況

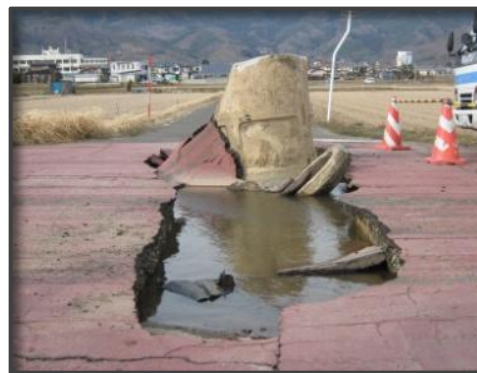
被災状況(H23.3)

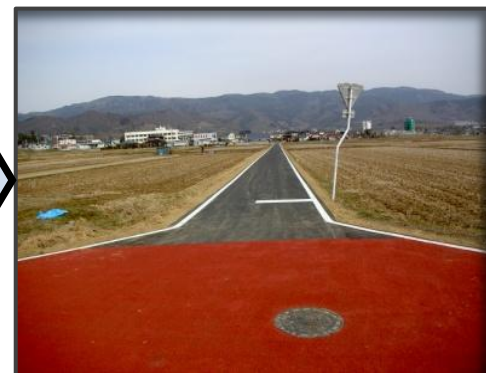
工事完了(H24.3)
