福島第一原子力発電所現地確認報告書

- 1 確認日
令和4年3月11日（金）
- 2 確認箇所
プロセス主建屋等周辺
- 3 確認項目
除染装置スラッジ回収施設搬入用仮設構台等設置工事の進捗状況

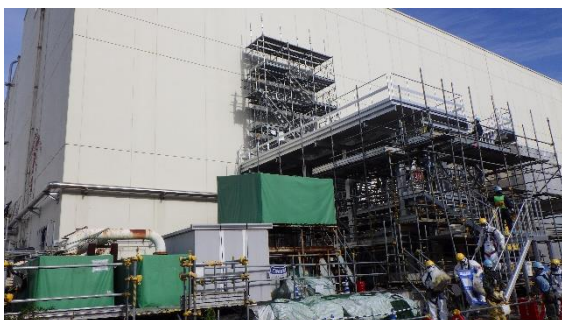
(写真1-1)
前回のプロセス主建屋南側壁面の
状況 (令和3年11月29日撮影)

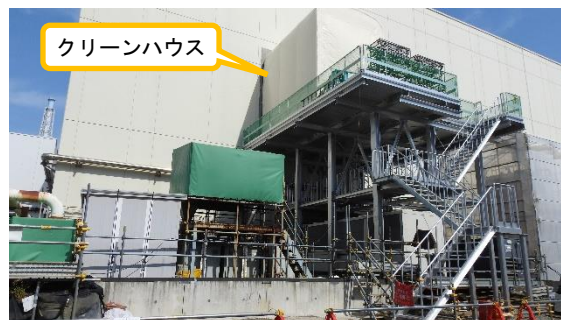
- ・前回被覆面の剥ぎ取りが確認された箇所では、壁面の開口作業やスラッジ抜き出し作業時のダスト飛散を防止するためのクリーンハウスの設置作業が実施されていた。（写真1）
- ・クリーンハウスの南側には装備交換所が設置されていた。（写真2）
- ・前回確認時に仮置きされていたプロセス主建屋壁面の被覆材が詰められたフレコンバックは撤去されていた。（写真3）
- ・東京電力では、今後、建屋壁面への搬入口設置やスラッジ回収施設の設置などを進め、令和5年度下期のスラッジ抜き出し開始を目指すとしている。

(写真1-2)
今回のプロセス主建屋南側壁面の
状況

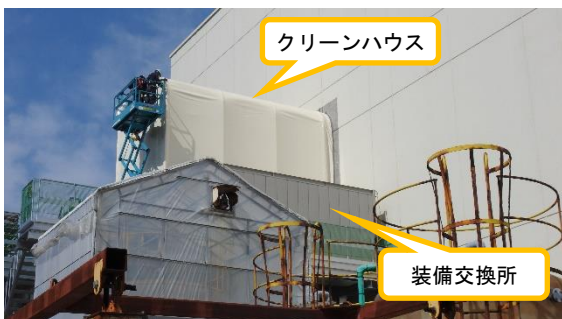
(写真2)
装備交換所の設置状況
(南東側から撮影)

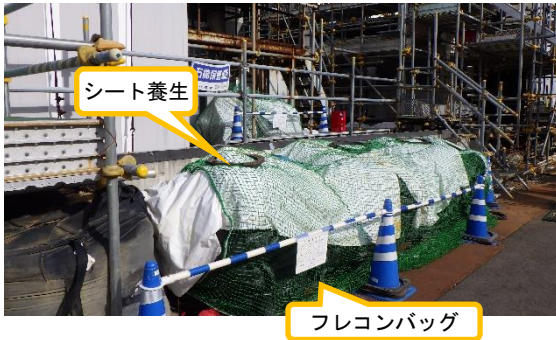
(写真3-1)
被覆材の仮置き状況
(令和3年11月29日撮影)

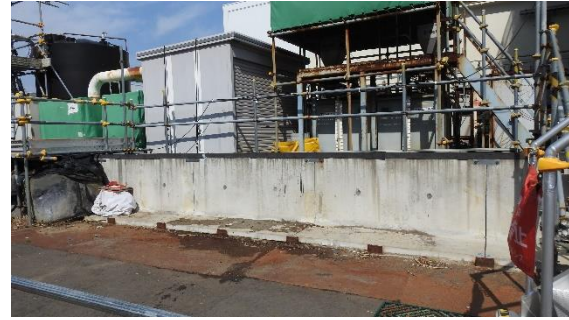
(写真3-2)
仮置きされた被覆材は撤去されていた
