福島第一原子力発電所現地確認報告書

令和3年6月15日（火）

- ・サイトバンカ建屋
- ・サイトバンカ建屋西側周辺（地盤陥没箇所）

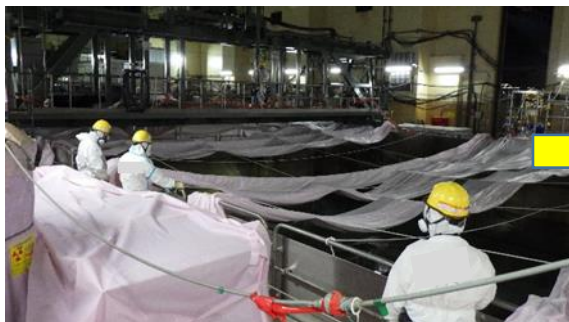
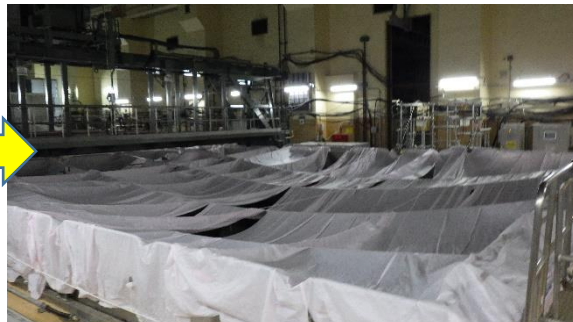
- ・プールの表面のほとんどはシートで覆われており、浄化装置に接続されていたホース等は撤去されていた。（写真1、2）
- ・プールの濁りの有無は確認できなかったが、水位は前回同様低下した状態だった。（写真3）

(写真1-1)
 サイトバンカ建屋2階貯蔵プールの
 状況 (令和3年3月16日撮影)

(写真1-2)
 同左 (令和3年6月15日撮影)

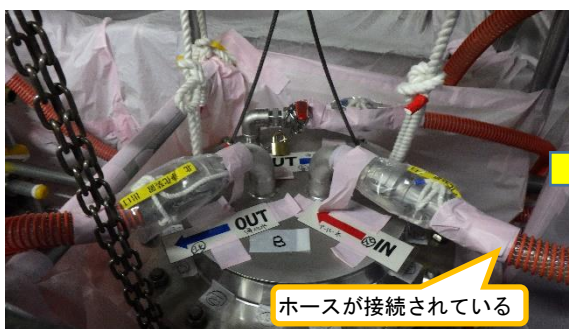
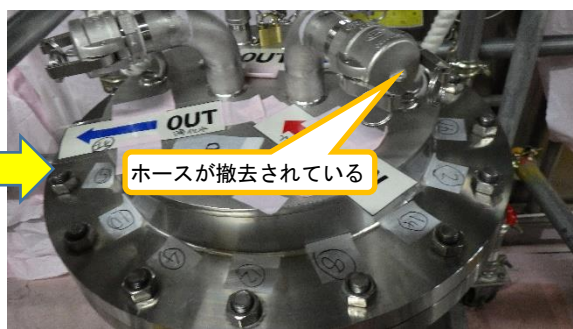
(写真2-1)
 浄化フィルタ設置の状況
 (令和3年3月16日撮影)

(写真2-2)
 同左 (令和3年6月15日撮影)

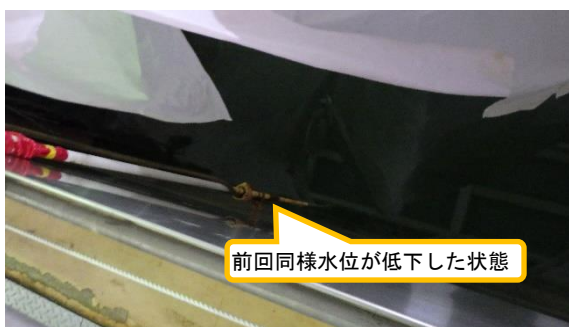
(写真3)
 貯蔵プールの状況

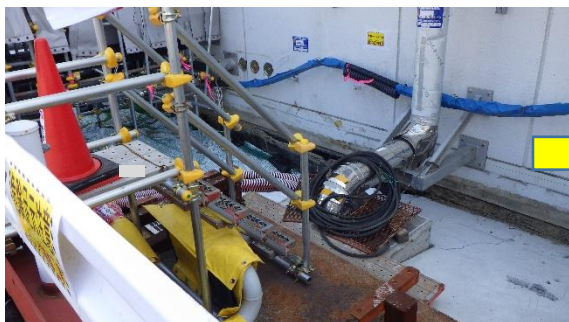
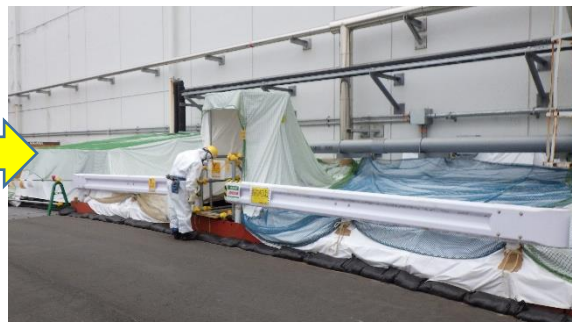
2月13日に発生した福島県沖を震源とする地震等により地盤陥没等の影響を受けたサイトバンカ建屋西側の状況を確認した。(図1) (前回確認：[令和3年5月10日](#))

- ・サイトバンカ建屋西側は、地盤陥没箇所及びその周囲にシートがかけられており、また、地盤陥没箇所は掘り下げられ、下部に進むための入り口が設置されていた。(写真4)

(写真4-1)
サイトバンカ建屋西側陥没箇所
(令和3年5月10日撮影)

(写真4-2)
同左 (令和3年6月15日撮影)

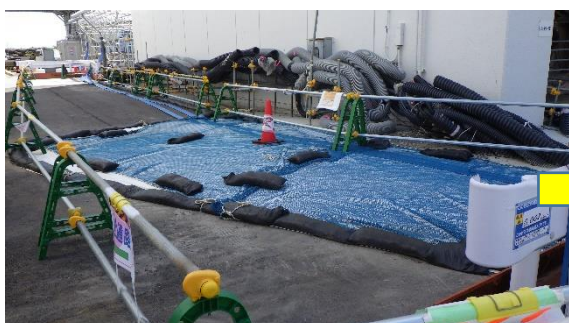
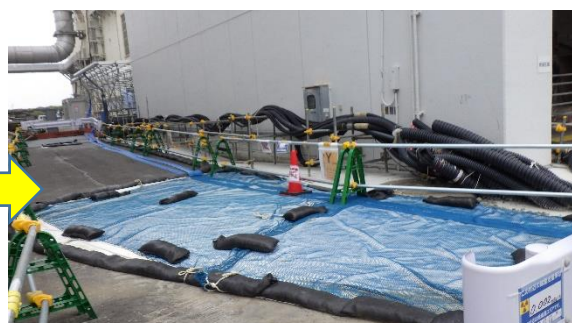
- ・ 前回の現場確認時に仮復旧されていた箇所は引き続きブルーシートで覆われていた他、周囲は引き続き立入禁止措置がとられていた。（写真5）

(写真5-1)
サイトバンカ建屋北西側陥没箇所
(令和3年5月10日撮影)

(写真5-2)
同左 (令和3年6月15日撮影)
