福島第一原子力発電所現地確認報告書

既設多核種除去設備

既設多核種除去設備（C）クロスフローフィルタ2C二次側出口弁フランジ付近からの漏えい状況

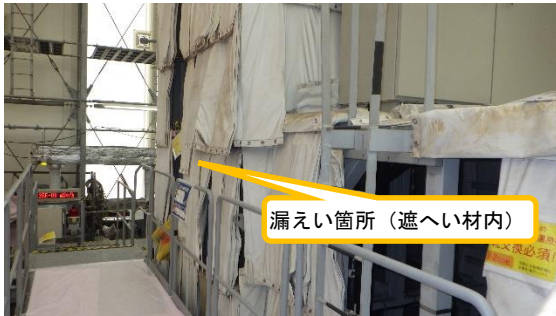
- ・現場確認時、周囲では作業は行われていなかった。また、漏えいも停止しており、漏えい水の拭き取りも完了していた。なお、漏えい箇所にはビニール袋による養生が施されていた。（写真1）
- ・東京電力によると、今後、漏えいの原因調査を行い、結果に応じて復旧方法を検討するとのことであった。

(写真1-1)
漏えい発生箇所周囲の状況①
(漏えい箇所は遮へい材内)

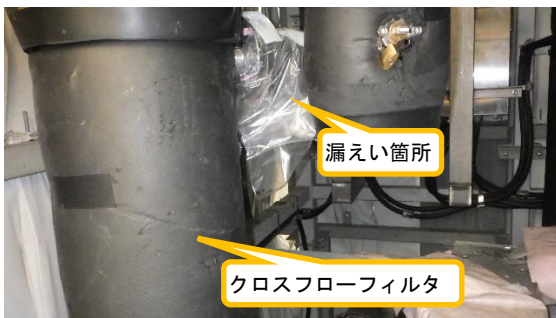
(写真1-2)
漏えい発生箇所周囲の状況②
(遮へい材内)

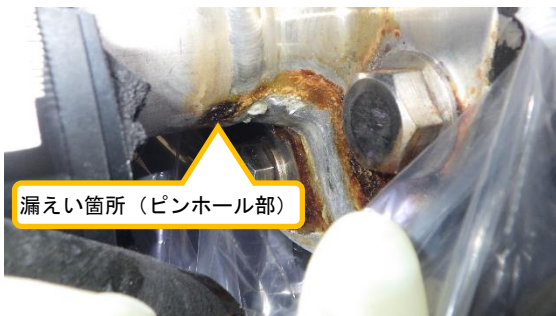
なお、東京電力によると、漏えい範囲は約0.3m×0.1m×深さ1mmであり、当該設備を停止したことにより、同日10時44分に漏えいが停止したとのことである。なお、漏えい水は設備内の堰に留まっていることから外部への影響はない。

(写真1-3)
漏えい発生箇所の状況
