# 福島第一原子力発電所現地確認報告書

令和2年11月6日（金）

- (1) G4北タンクエリアのフランジ型タンクの解体状況等について
- (2) G5タンクエリアフランジ型タンク解体片の一時保管の状況等について

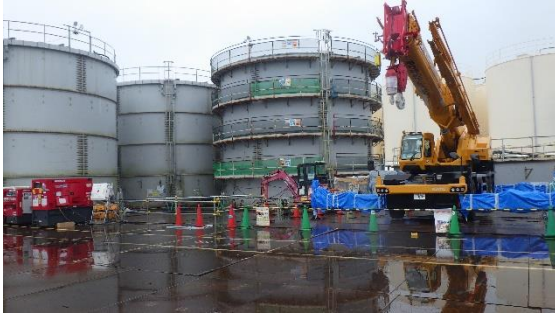
(写真1-1)  
G4北タンクエリアの状況  
前回(令和2年7月6日)撮影  
南西側から撮影

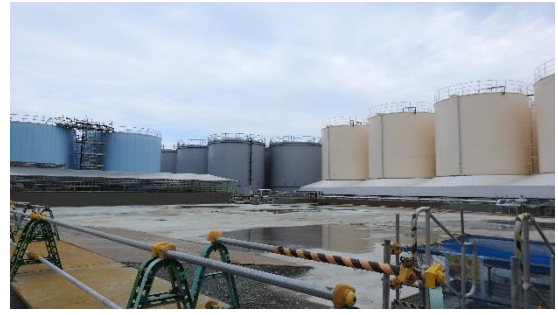
- ・前回確認時は、フランジ型タンク6基のうち2基のタンクの解体が完了していたが、今回確認したところ、6基すべてのタンクが解体され、堰や雨水カバー等も撤去されていた。（写真1）

(写真1-2)  
G4北タンクエリアの状況  
今回撮影  
南西側から撮影

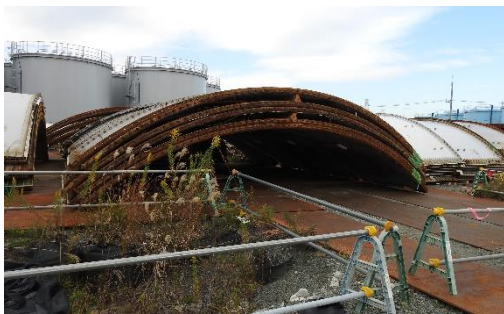
- ・同エリアのタンクは汚染レベルが低いことが確認されており、解体片は屋外で一時保管されている。
- ・屋外一時保管場所は、H5タンクエリアとH6タンクエリアに挟まれた場所であり、4分割された側板が最大6段積み、天蓋が最大6段積み仮保管されており、いずれの保管場所も概ね満杯になっていた。(写真2)

(写真2-1)  
屋外一時保管場所(側板)  
(エリア東側から撮影)

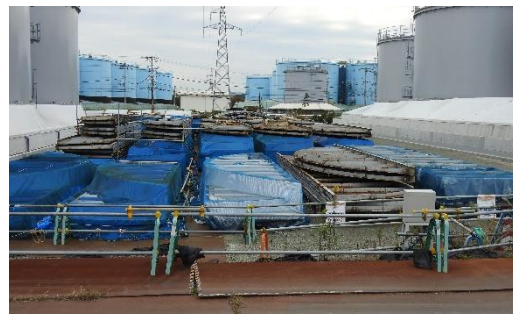
(写真2-2)  
屋外一時保管場所(天蓋)  
(エリア北側から撮影)
