福島第一原子力発電所現地確認報告書

1号機原子炉建屋東側建屋残置カバー解体ヤード

1号機原子炉建屋残置カバー解体作業の進捗状況の確認

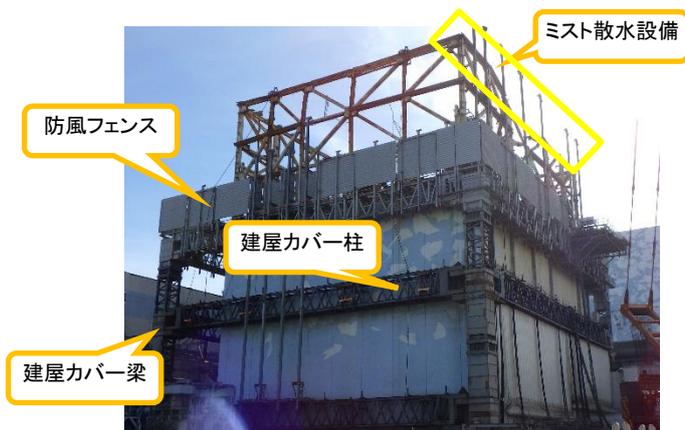
(写真 1 - 1)
1号機原子炉建屋の状況（12月11日撮影）

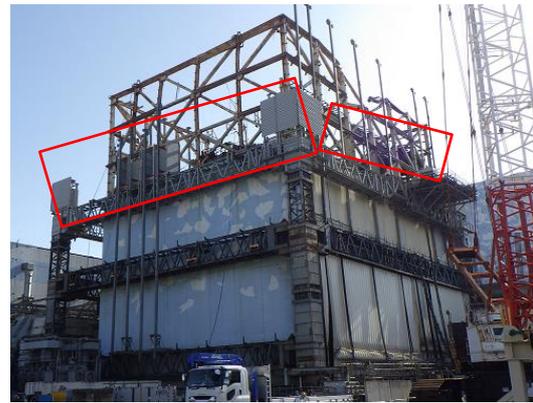
- ・1号機原子炉建屋の残置カバーの解体範囲は防風フェンス、ミスト散水設備、建屋カバー梁、建屋カバー柱であり、それらのうち、一部の防風フェンスの取り外しが完了していた。（写真1）
- ・解体ヤードには敷鉄板が敷設され、その周囲には遮へい板が設置されていた。また、解体ヤード内には、取り外された防風フェンスが養生シートに覆われた状態で仮置きされていた。（写真2）
- ・解体ヤード内に小割した残置カバーを詰めたコンテナが置かれていた。コンテナには線量当量率が表示されていた。（写真3）

(写真 1 - 2)
1号機原子炉建屋の状況（1月15日撮影）防風フェンスの一部が取り外されている（赤枠内）

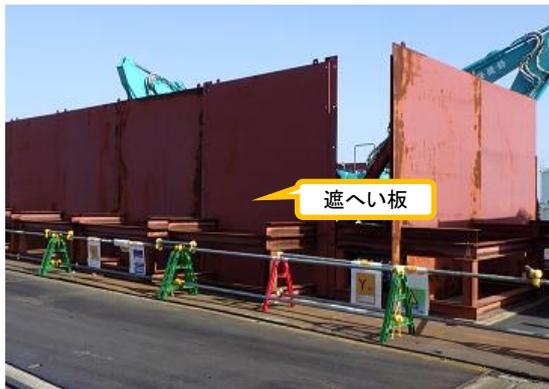
(写真 2 - 1)
解体ヤードの周囲の遮へい板

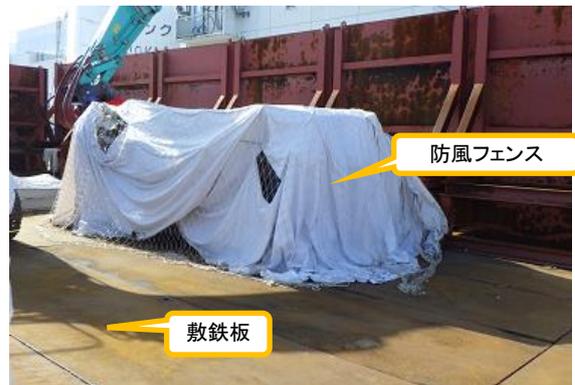
(写真 2 - 2)
取り外された防風フェンスの仮置き状況

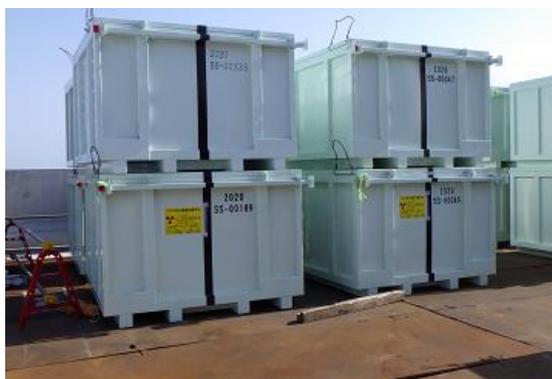
(写真 3 - 1)
小割した残置カバーを詰めたコンテナ

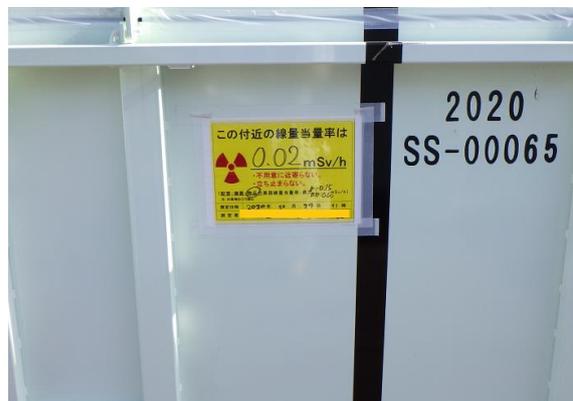
(写真 3 - 2)
コンテナ表面の線量当量率表示
