福島第一原子力発電所現地確認報告書

令和3年3月24日（水）

2 確認箇所

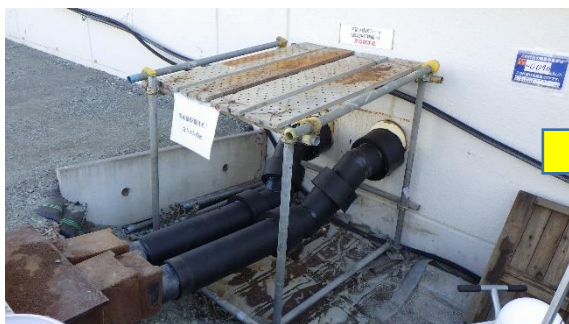
- ・焼却工作建屋西側の陥没箇所周辺は、3月20日発生した地震による影響は確認されず、滞留水移送配管に異常は見られなかった。（写真1）
- ・サイトバンカ建屋西側の沈下箇所は、沈下が拡大し一部陥没していたが、周辺の配管に異常は見られなかった。（写真2）

(写真1-1)
焼却工作建屋西側陥没箇所①の状況
(2月17日撮影)

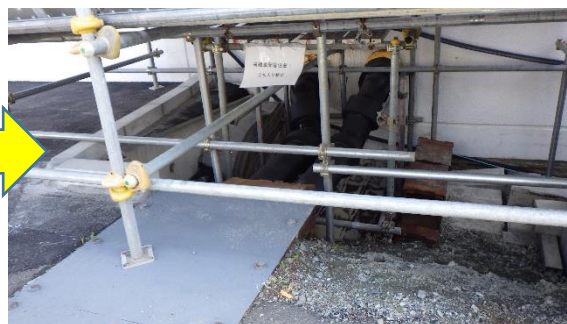
(写真1-2)
焼却工作建屋西側陥没箇所①の状況
(今回(3月24日)撮影)

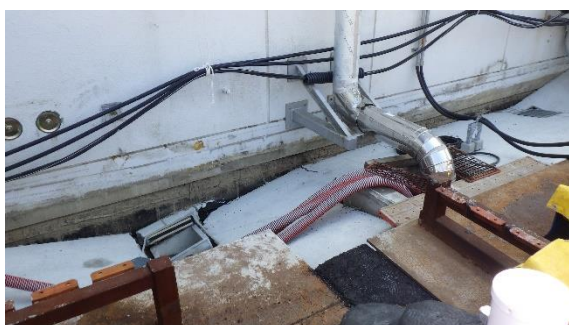
(写真2)
サイトバンカ建屋西側陥没箇所の
状況

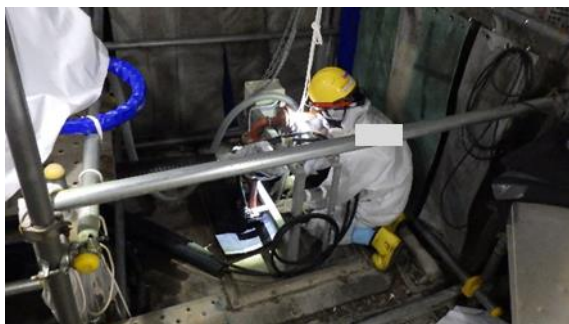
- ・現地確認時には、サブドレンピットNo.40の確認作業等が行われていた。(写真3)
- ・東京電力によると、サブドレンピットNo.40の油分回収作業は、3月22日に終了し、今後、6月頃までは回収後の油分流入状況の確認を行っていくとのことであった。

(写真 3-1)
サブドレンピットNo. 40の確認作業
の状況
